Figura 1. Stralcio topografico con ubicazione delle 6 aree in cui è stato suddiviso l'intervento, identificato nel Database APAT con il N. 510/99, e denominato nel DPCM d'approvazione 21/12/99 "Sostituzione manufatti esistenti, consolidamento piede aree in movimento, trincee drenanti" nel Comune di Anzano di Puglia (Fg).

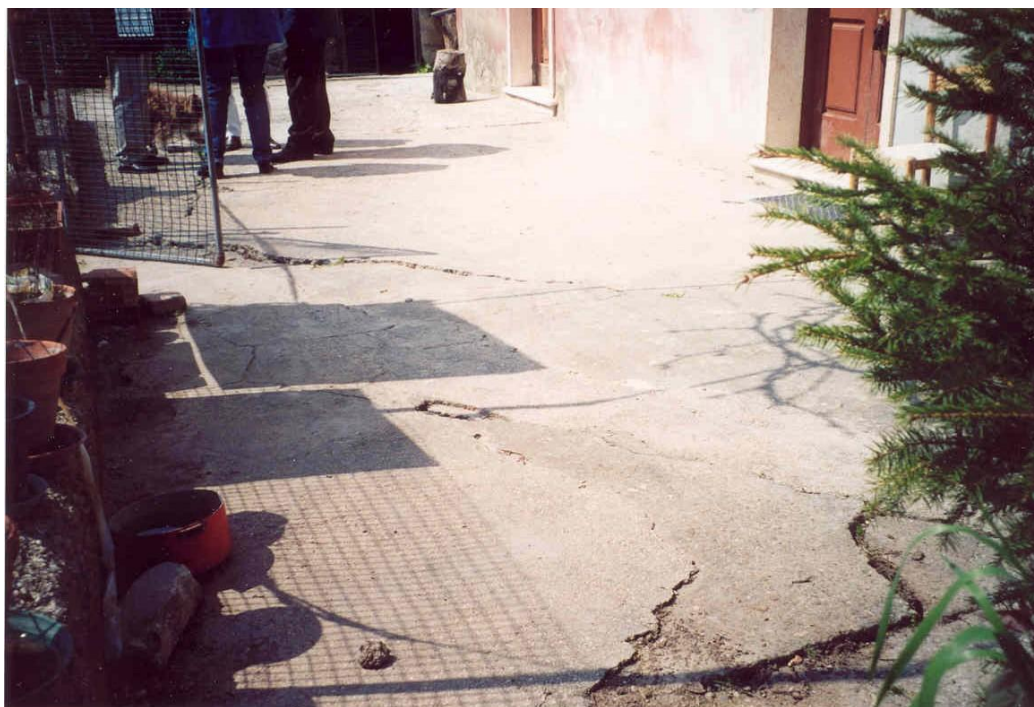
*Figura 4. Particolare delle lesioni e delle deformazioni della pavimentazione causate dai movimenti gravitativi che interessano i versanti della periferia sud – orientale di Anzano di Puglia. In primo piano è ben evidente la linea di rottura che delimita il coronamento del fenomeno franoso distante pochi metri dal fabbricato posto sul lato monte di Via Forno Vecchio.*

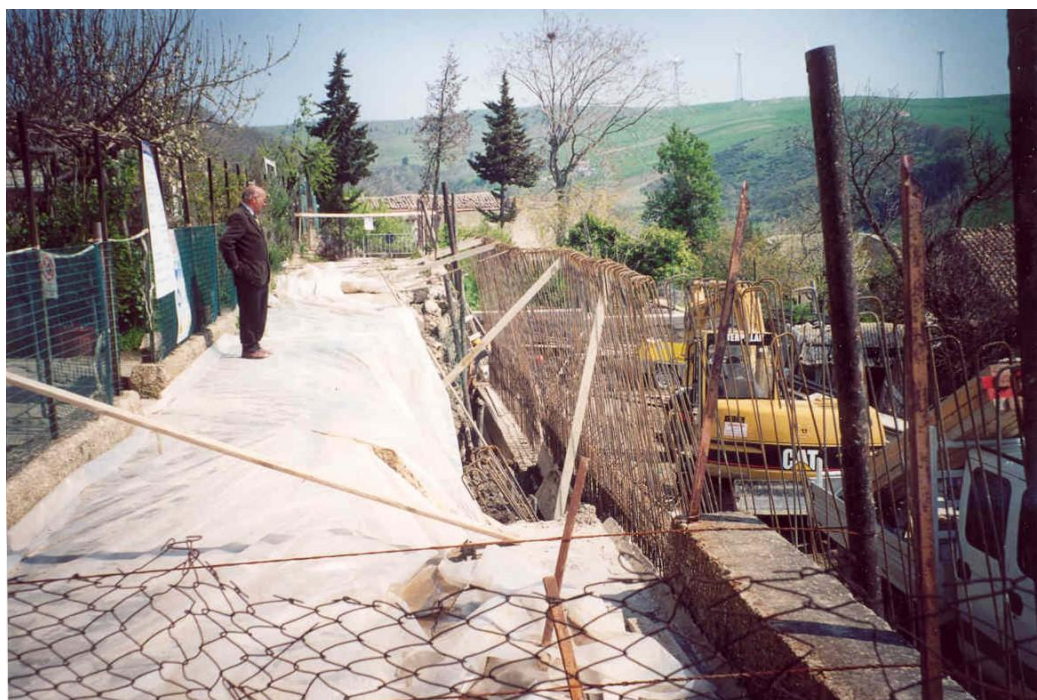
*Figura 5. Vista dell'area interessata dai lavori di consolidamento, rifacimento delle opere di sostegno e delle strutture viarie di Via Forno Vecchio, a lavori iniziati da poco (sopralluogo del 23/04/2002). Il Telo impermeabile ricopre la massa del rilevato parzialmente crollato insieme al vecchio muro di sostegno in pietra esistente nel marzo 2002, che nel progetto esecutivo si intendeva lasciare in posto.*
