APAT – Agenzia per la Protezione dell’Ambiente e per i Servizi Tecnici
Relazione Tecnica D.L. 180/98 – “Sostituzione manufatti esistenti, consolidamento piede aree in movimento, trincee drenanti” - 1° intervento: Lavori di sistemazione frana in “ località Campo Sportivo” - Comune di Anzano di Puglia (Foggia)

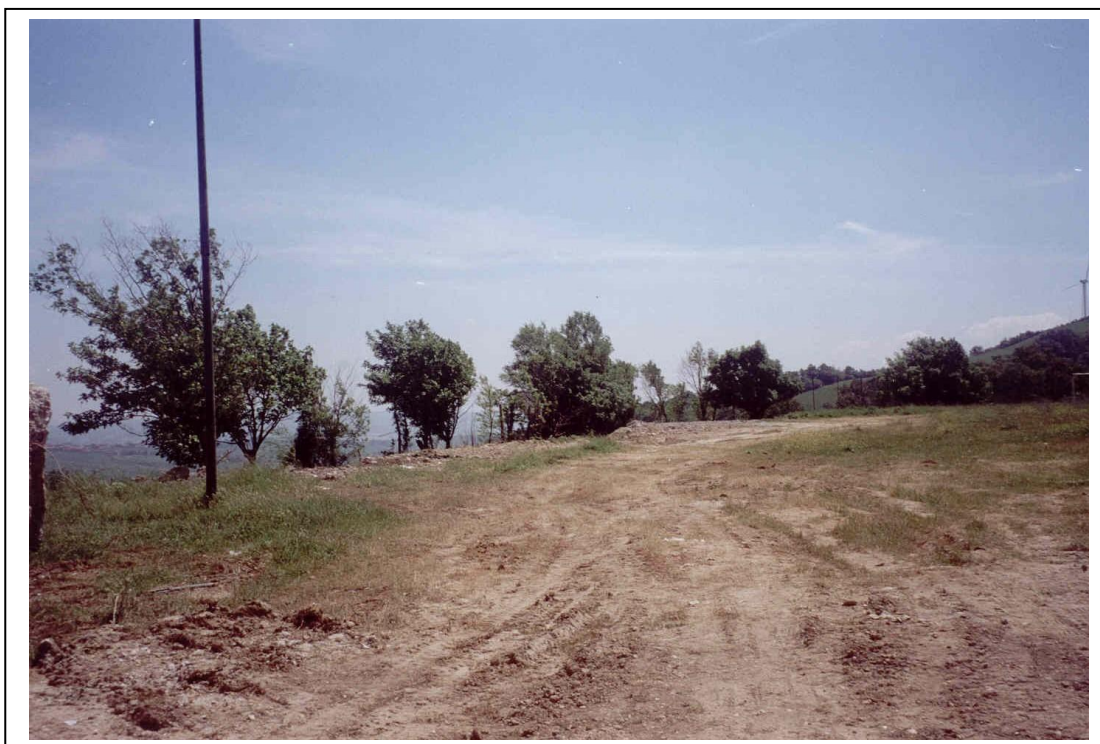
Foto 1. Panoramica dell'area del campo sportivo in stato di abbandono, prima dell'inizio dei lavori di consolidamento e di sistemazione (maggio 2001).

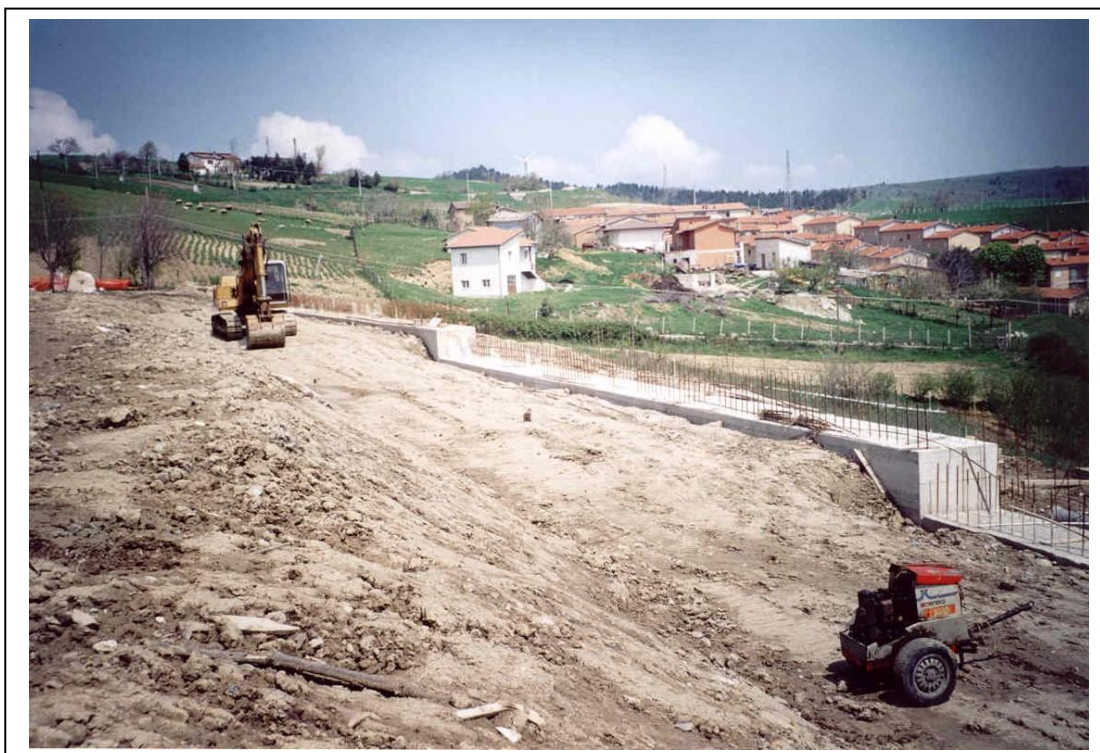
Foto 2. Lavori in corso di costruzione della paratia su pali di grande diametro, tirantata, realizzata in corrispondenza dello spigolo est e sud del campo sportivo (Foto aprile 2002).

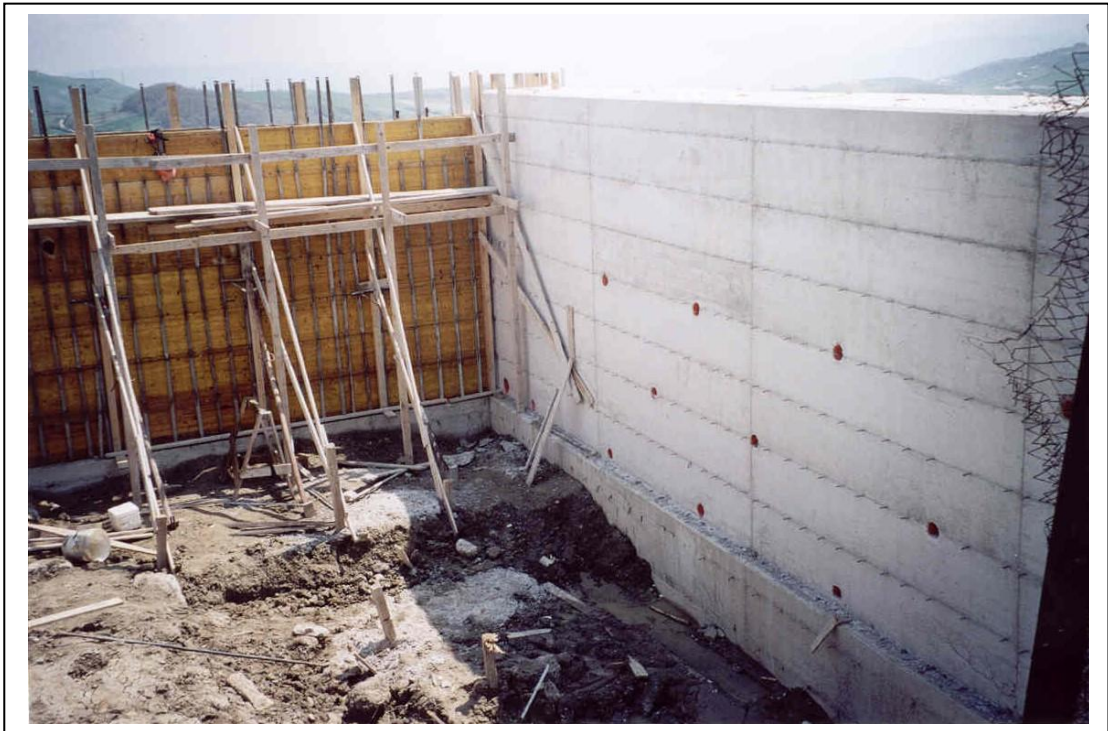
Foto 3. Particolare della paratia su pali, in fase d'esecuzione, in corrispondenza dello spigolo sud, lato valle, del campo sportivo (Foto aprile 2002).

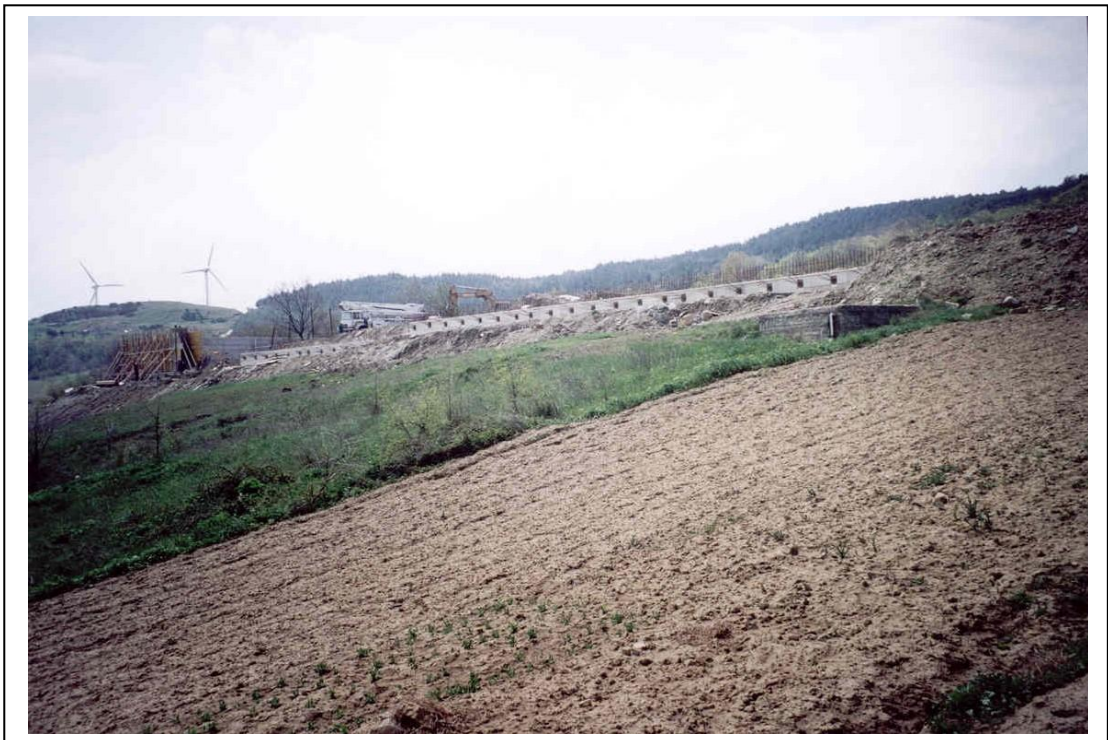
Foto 4. Vista panoramica, dal basso, della paratia su pali, tirantata, sul lato valle, in fase d'esecuzione (aprile 2002).

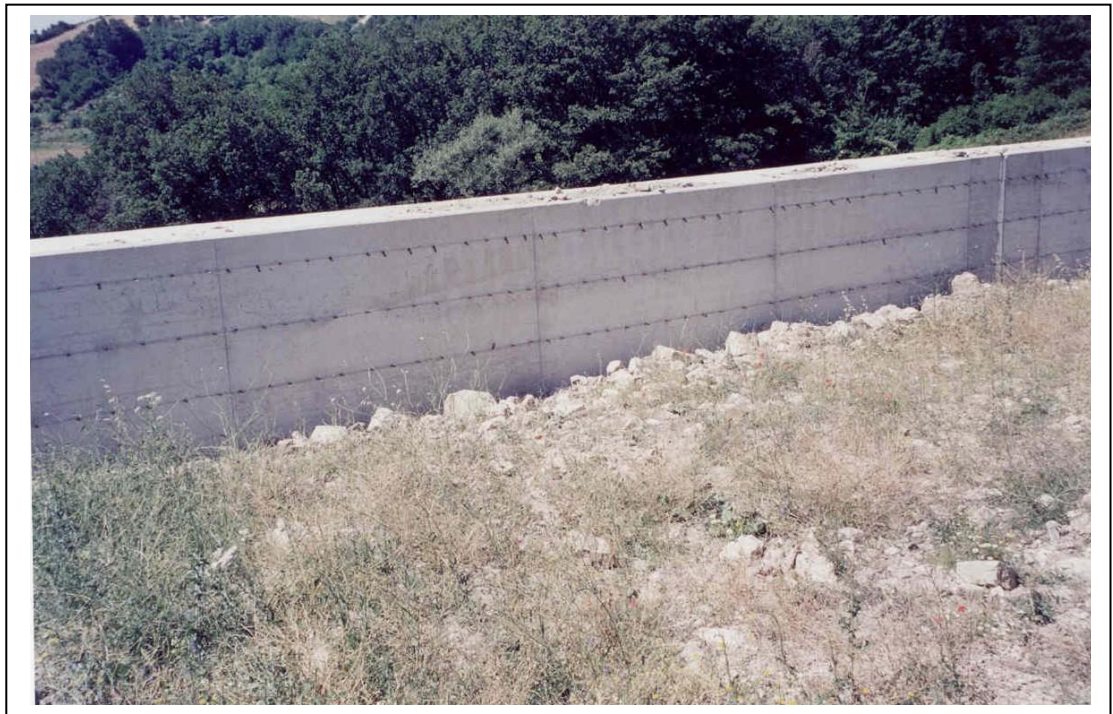
Foto 5. Vista della paratia su pali realizzata sul lato est del campo sportivo, a lavori ultimati e collaudati (Foto luglio 2003)

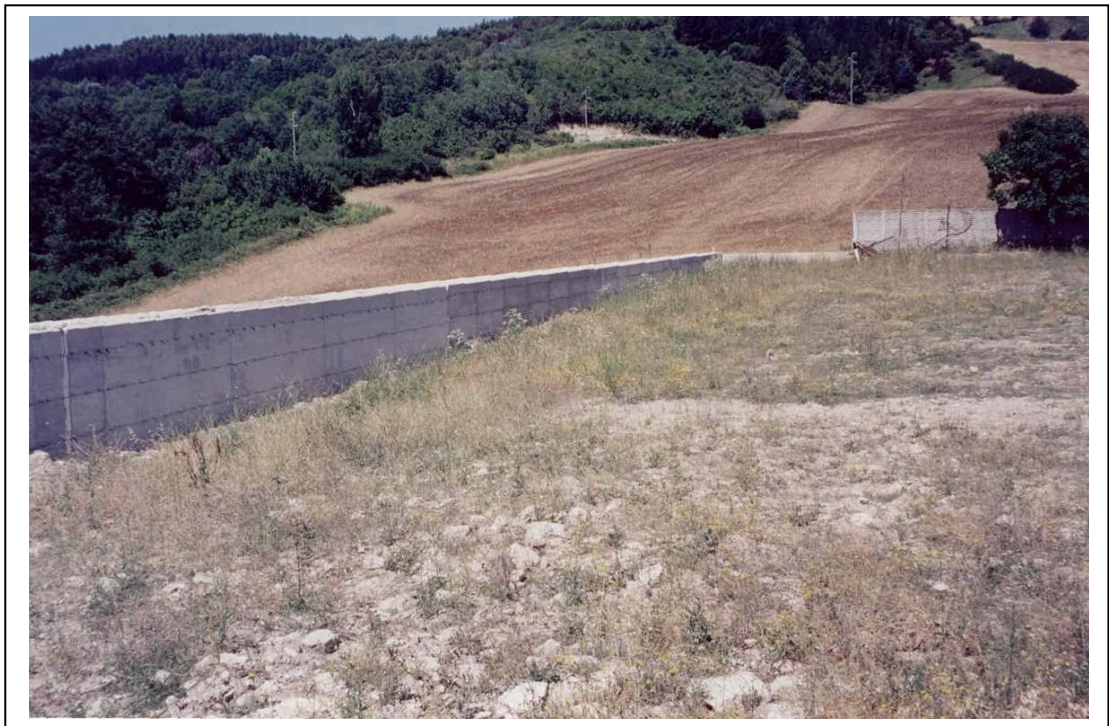
Foto 6. Vista panoramica, dall'ingresso del campo sportivo, delle strutture di sostegno realizzate a lavori ultimati e già collaudati. Con i lavori della Perizia di variante, sono stati realizzati altri tre setti di paratia, sul lato ovest, in prolungamento di quelli previsti dal progetto generale. Inoltre sono stati

realizzati drenaggi suborizzontali per l'abbattimento della falda sotto l'area del terreno di gioco (Foto luglio 2003).

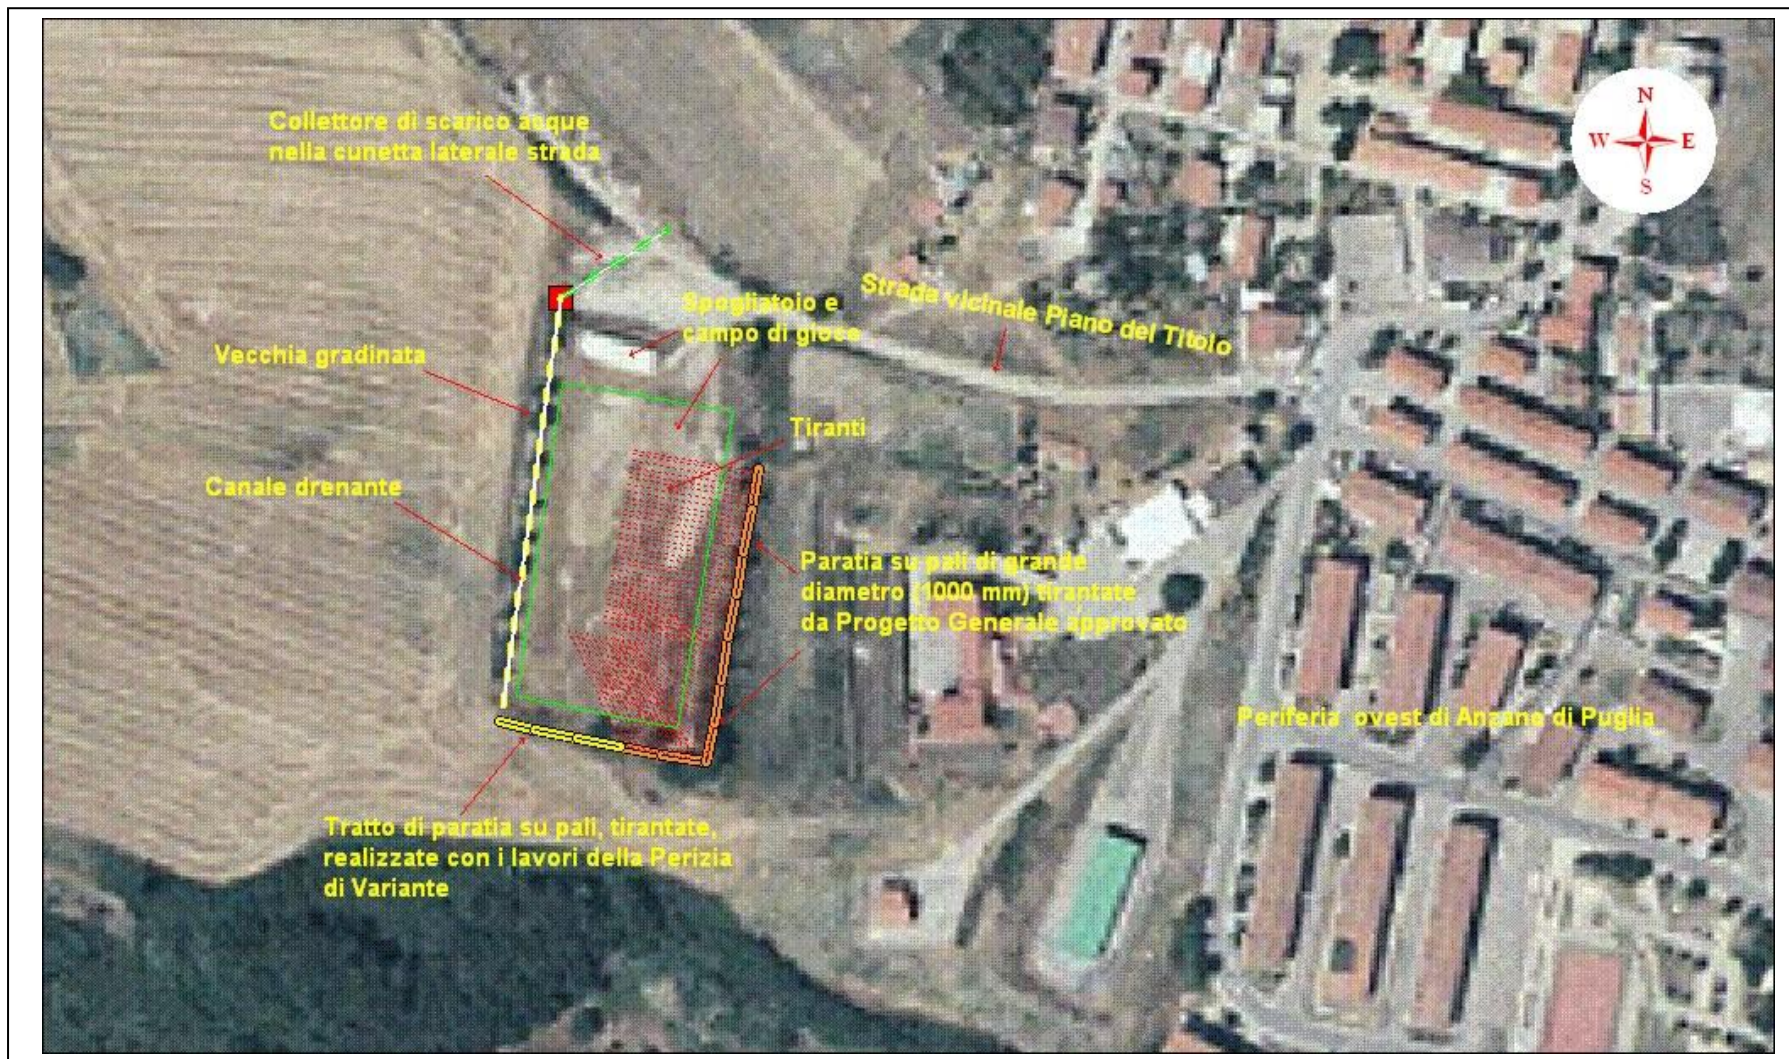
Figura 4. Schizzo planimetrico con ubicazione degli interventi di consolidamento e di sistemazione della zona del Campo Sportivo in frana, situata Nella estrema periferia occidentale del centro abitato di Anzano di Puglia (Fg), previsti nel progetto generale e realizzati - (Ortofoto – fonte Terra Italy).

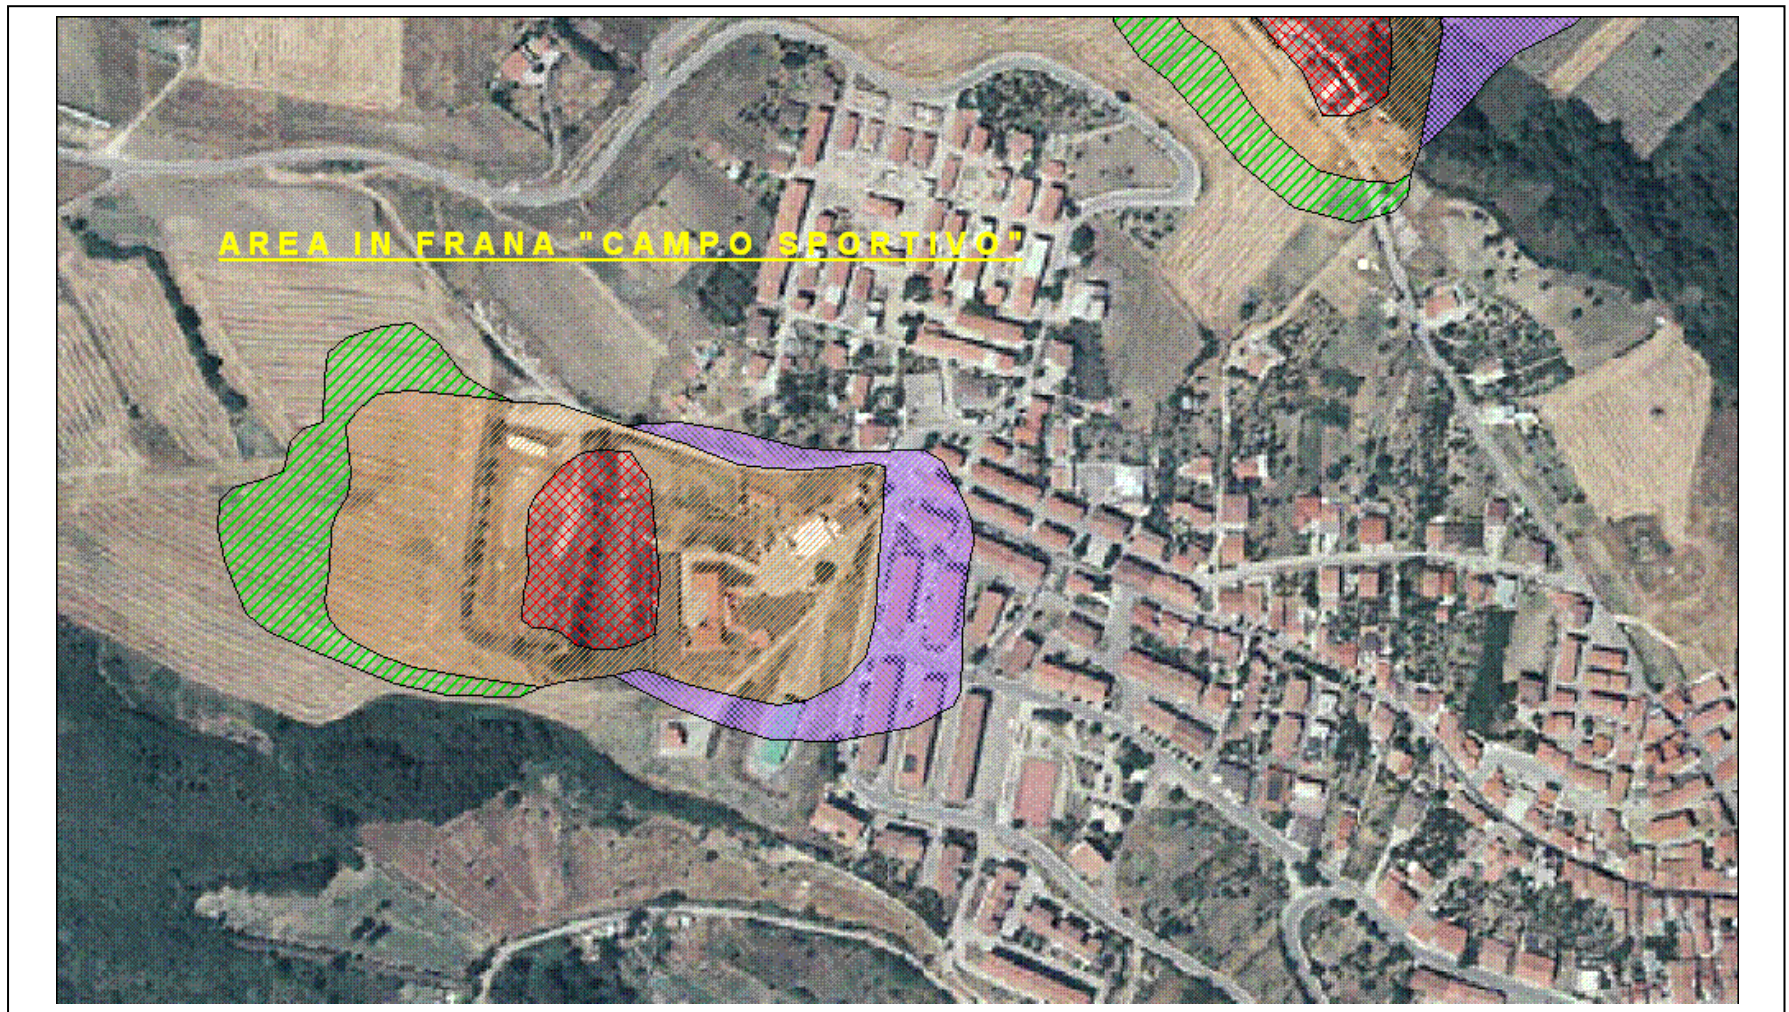
Figura 2. Perimetrazione area frana "Campo Sportivo". Tratto dalla carta dei dissesti del Comune di Anzano di Puglia (FG) - (Ortofoto - fonte Terra Italy).
