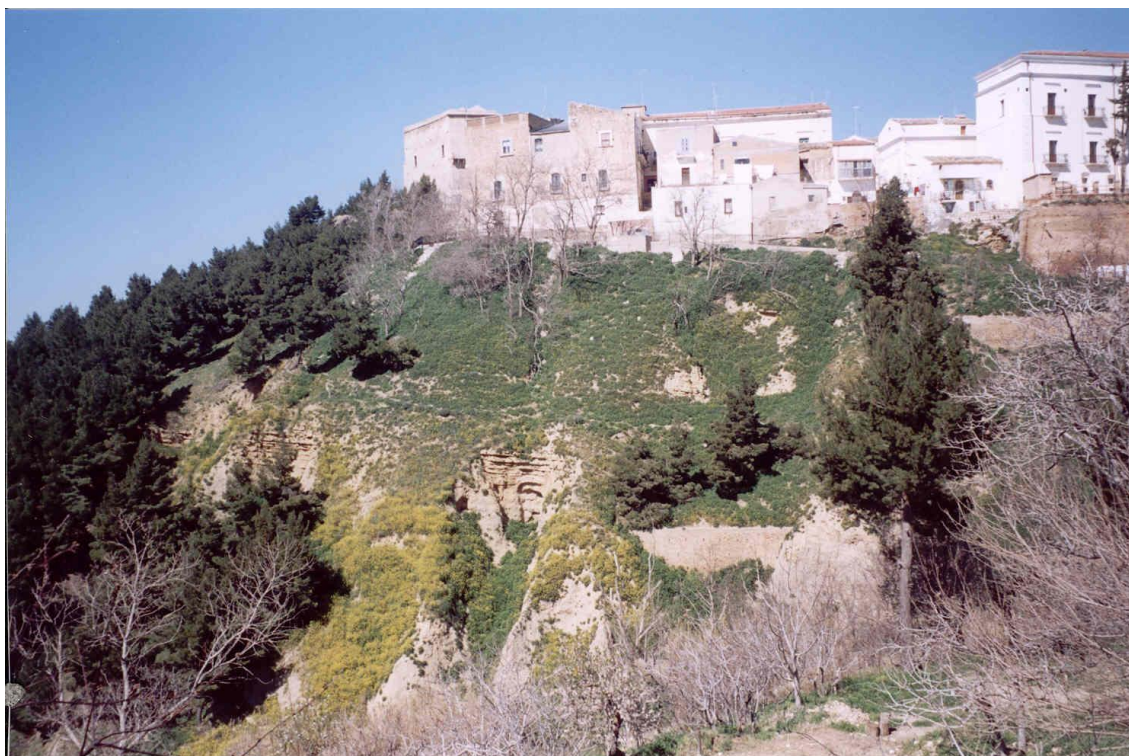
Foto 1: Panoramica del versante in destra idrografica del Fosso Fontanelle inciso in terreni argillosi, sabbioso – arenacei e conglomeratici. In alto si intravede il nucleo storico del paese.

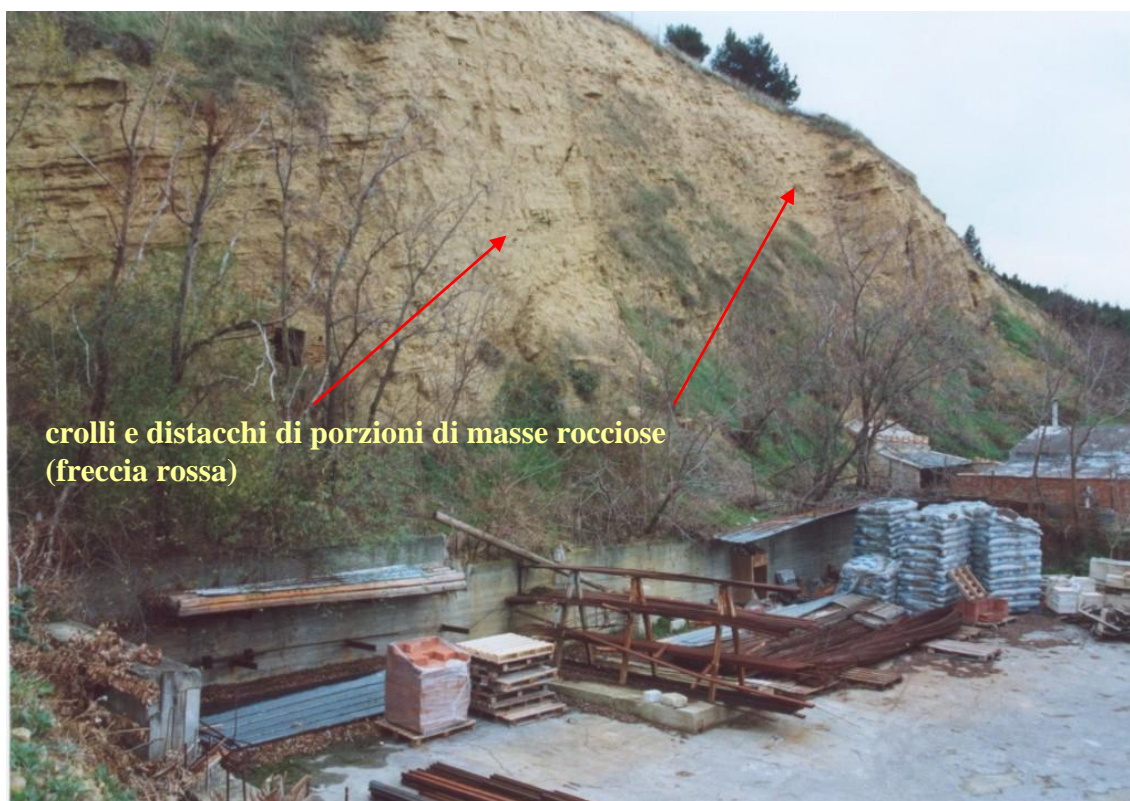
**crolli e distacchi di porzioni di masse rocciose
(freccia rossa)**

Foto 2. Vista, prima dell'inizio dei lavori, di un tratto della parete verticale dell'ex cava in località "Fornaci" interessata da locali distacchi di porzioni rocciose e cadute di detrito con grave rischio per i fabbricati e per l'incolumità delle persone.

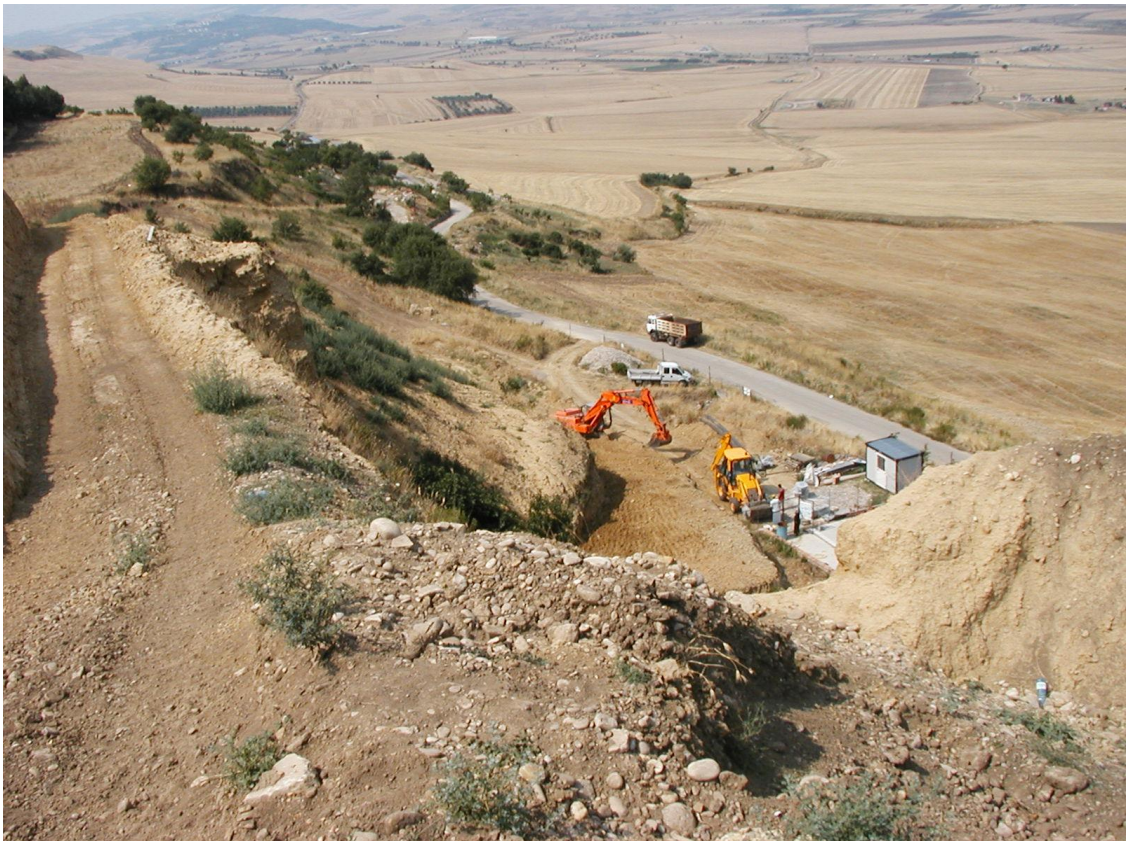
Foto 3: Panoramica dall'alto del pendio interessato dai lavori di risagomatura con formazioni di gradonate e di consolidamento in fase iniziale (Foto luglio 2002).

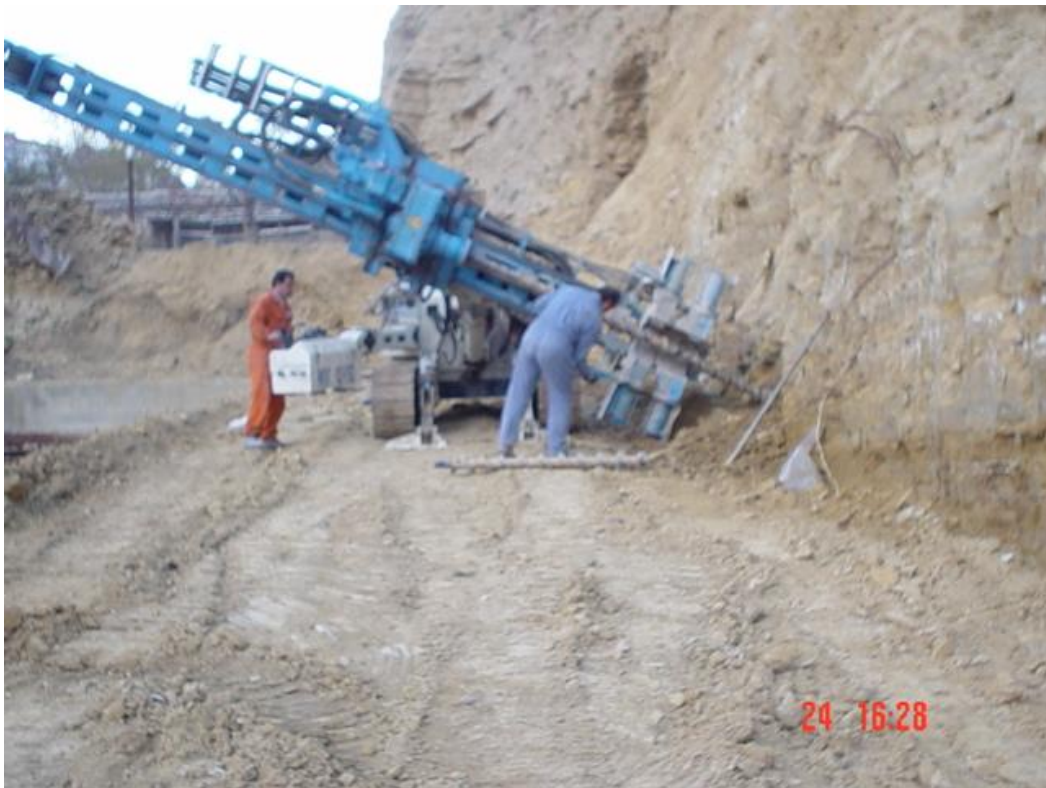
Foto 4: Lavori di perforazione per l'esecuzione dei micropali (Foto 2002.)

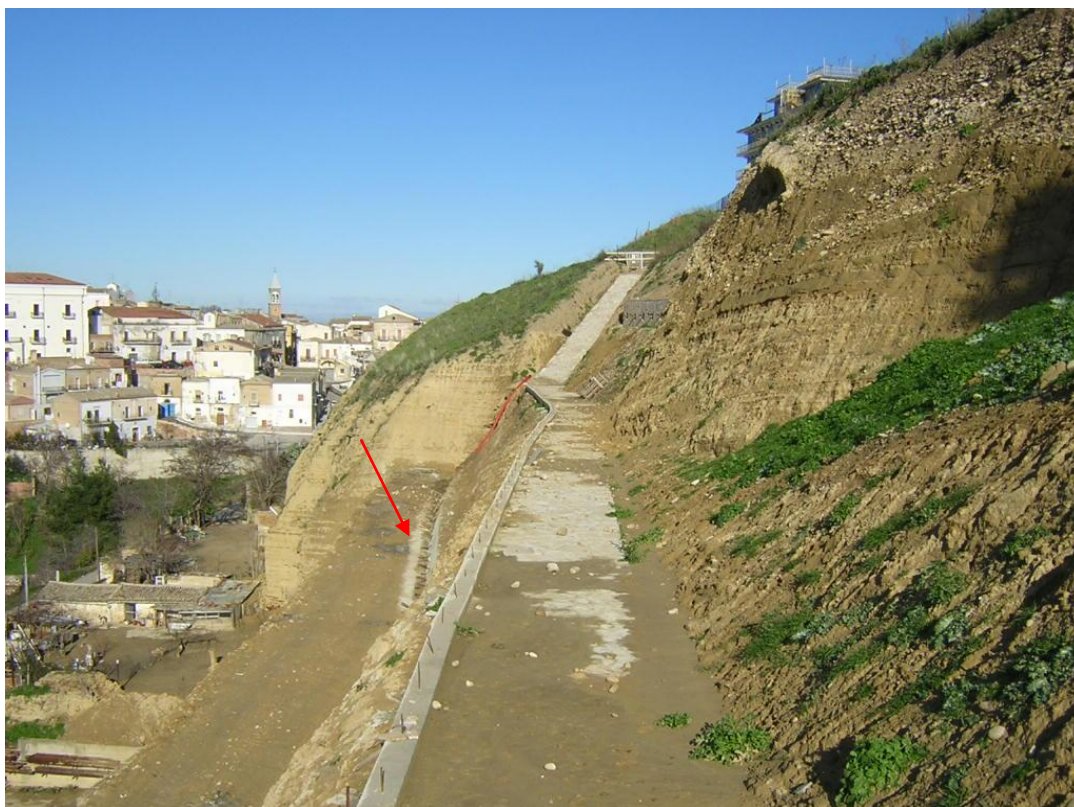
Foto 5: Vista della parte alta del pendio sistemata a gradoni, consolidati con struttura in c.a. ancorata con tiranti, sagomata in modo da fungere da canaletta (freccia rossa) per la raccolta delle acque piovane.

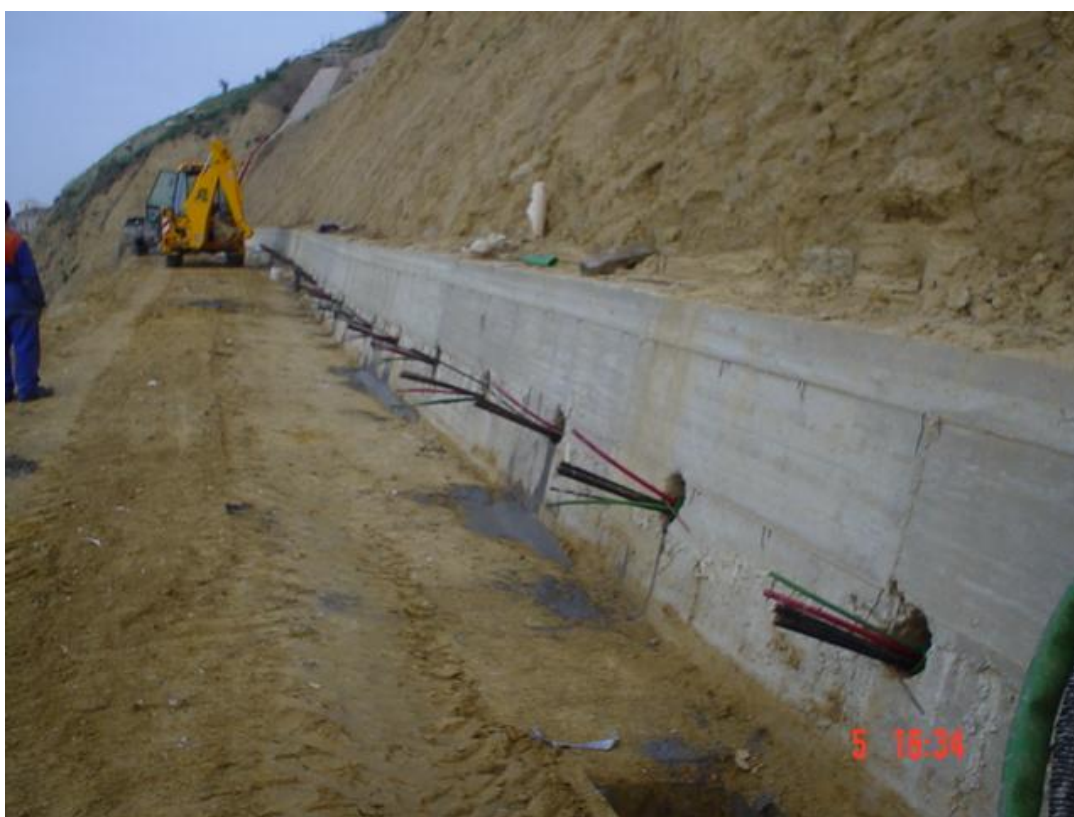
Foto 6: Vista del diaframma di contenimento con micropali e tiranti in fase di completamento, realizzato nel gradone inferiore nel tratto dove la scarpata presenta la maggiore altezza (lato est).

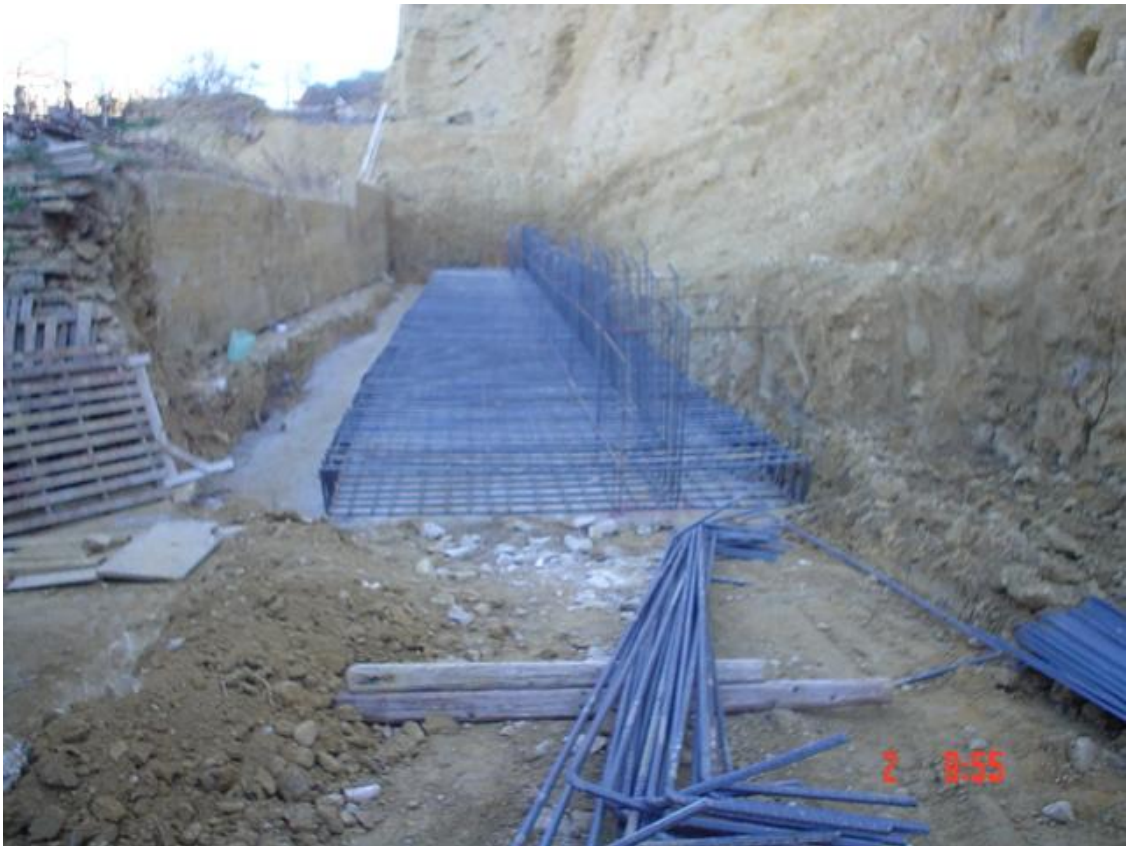
Foto 7: Lavori di costruzione del muro di sostegno in c.a. munito di tiranti d'ancoraggio e con drenaggio retroparete .realizzato alla base del pendio dietro i fabbricati e gli annessi presenti.

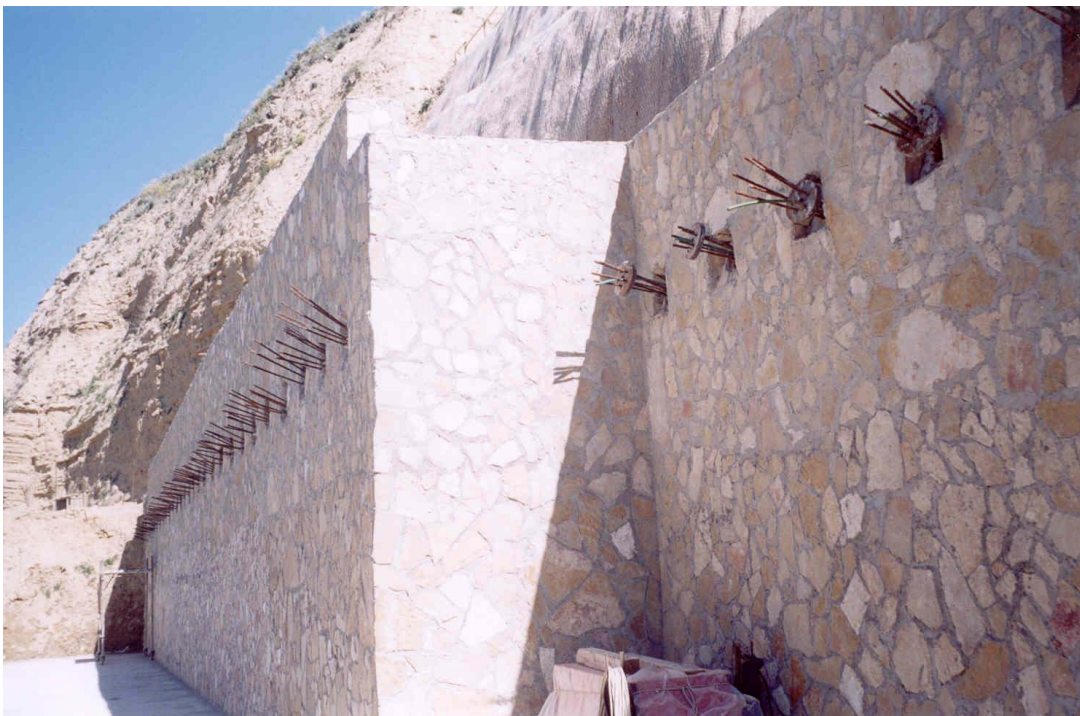
Foto 8: Vista del muro di sostegno in c.a. con tiranti a fine lavori. Il paramento esterno è stato rivestito con lastre di pietra (Foto marzo 2004).

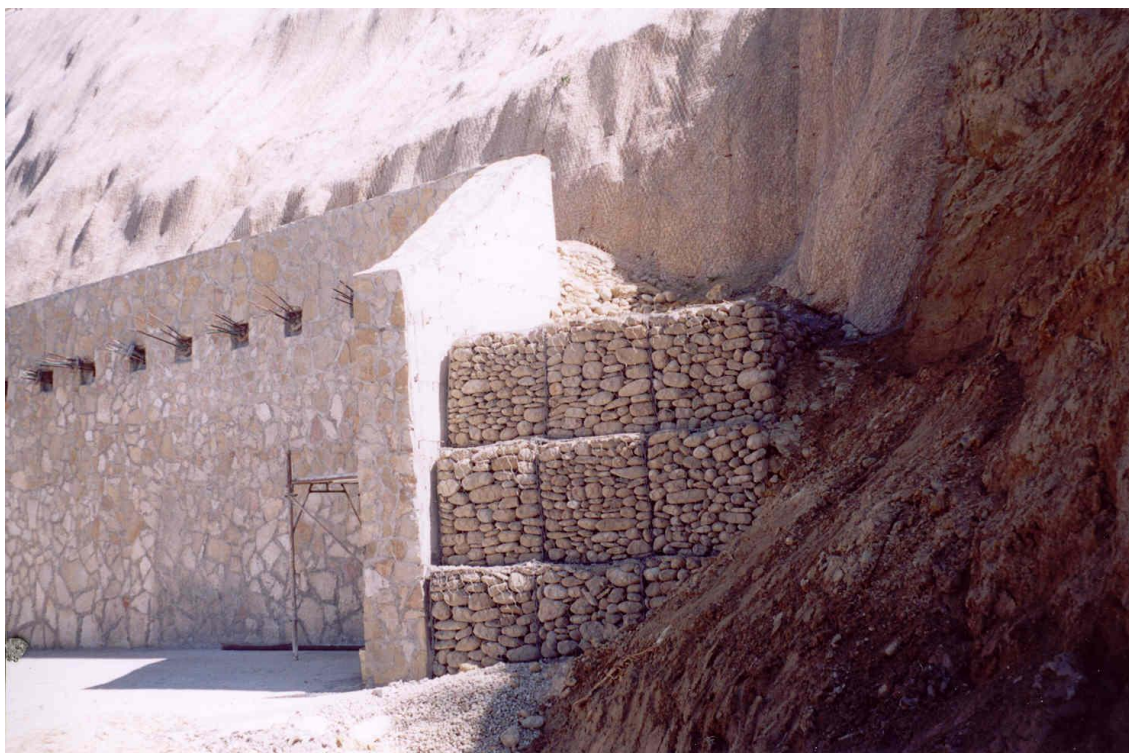
Foto 9: Gabbioni metallicci riempiti con pietrame posti alle due estremità del muro di sostegno in c.a., con alle spalle un sistema drenante. Le acque captate sono poi convogliate a valle nella cunetta laterale della strada comunale per Candela tramite una trincea drenante.

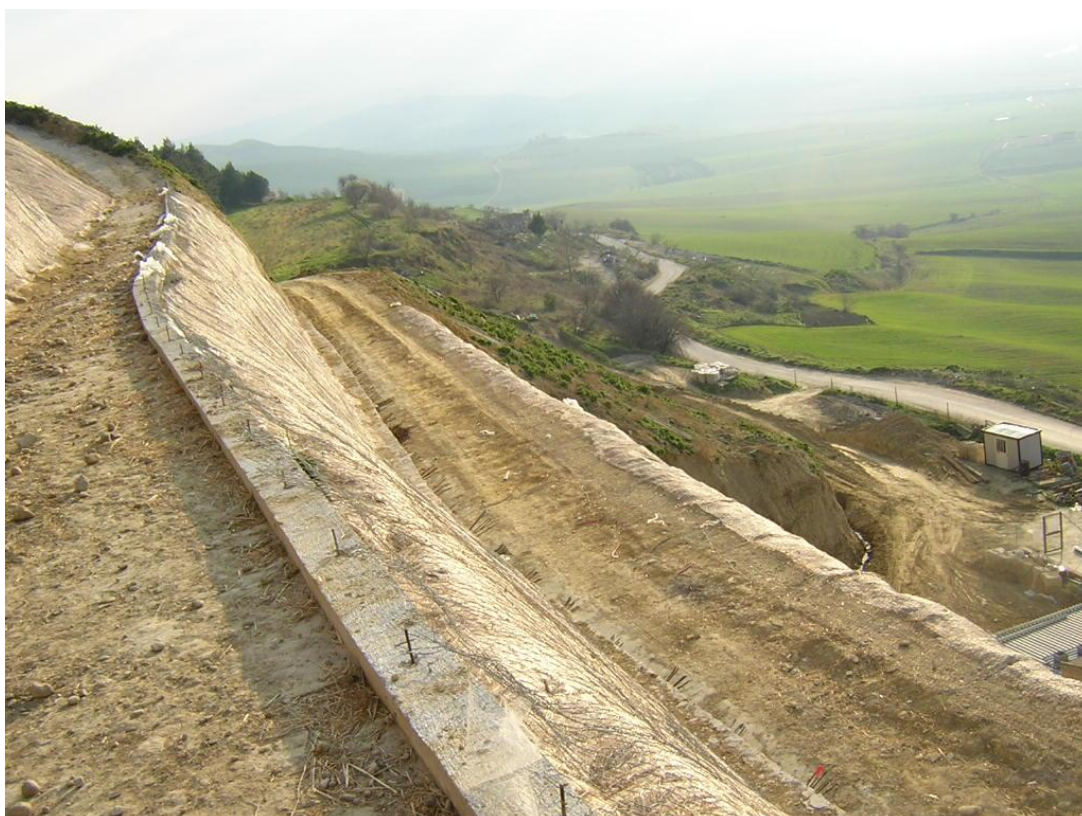
Foto 10: Particolare della sistemazione a gradoni del pendio consolidato e del rivestimento antierosivo delle scarpate del pendio, realizzato con la posa di biostuoia (tipo BIO – MAC) munita di rete metallica ancorata superiormente con picchetti.

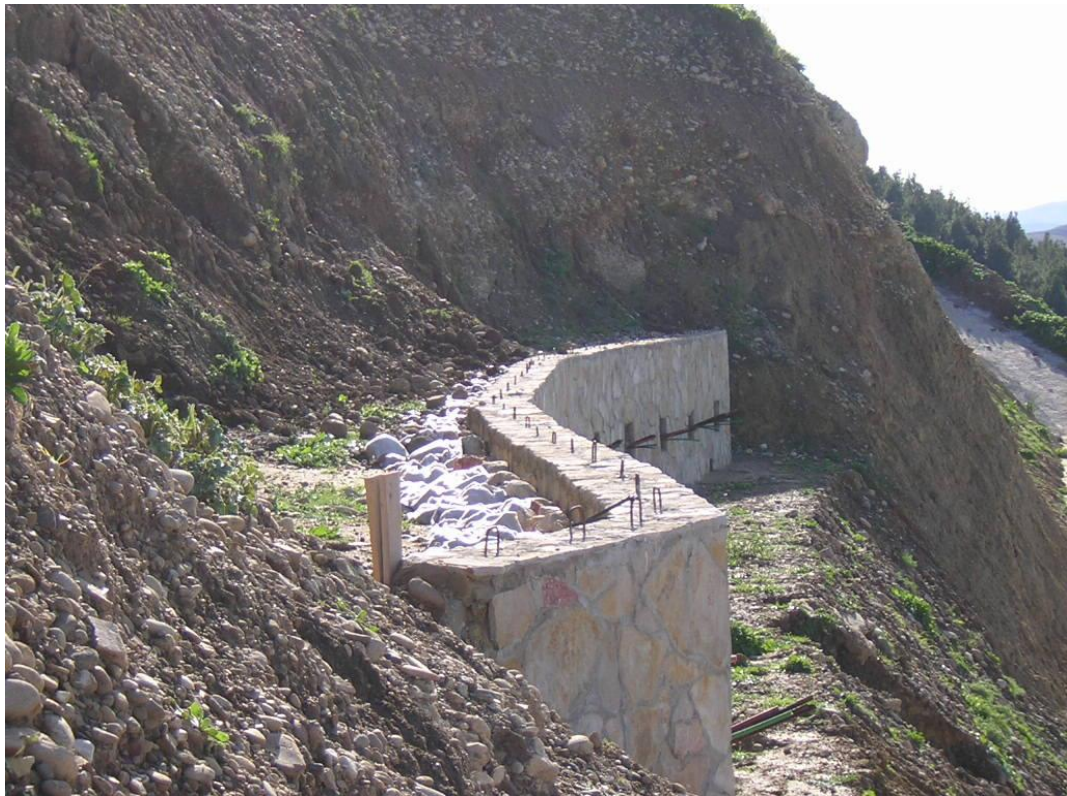
Foto 11: Muretto in c.a. con fondazione su micropali ancorata con tiranti e drenaggio retroparete, realizzato con i lavori della perizia di variante nella parte alta del pendio a sostegno della parete, incisa in conglomerati, interessata da fenomeni di instabilità.

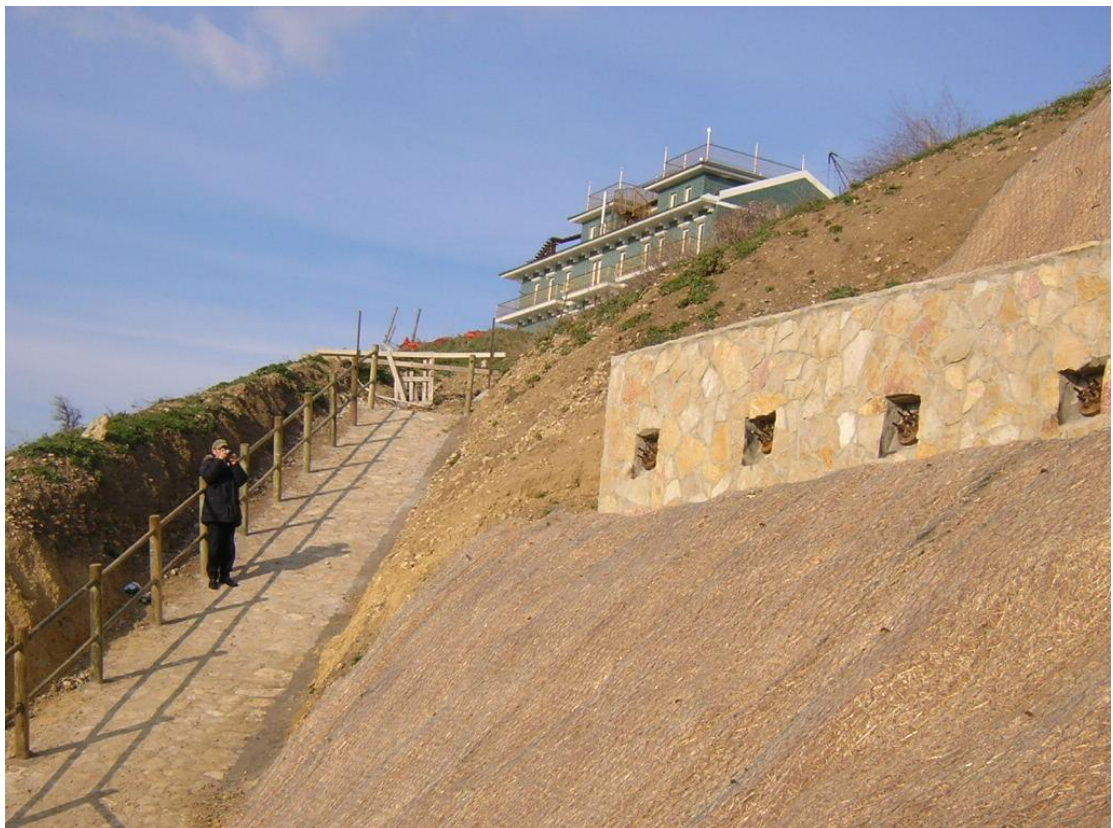
Foto 12: Vista panoramica della parte alta del pendio a lavori ultimati. Visibile il sentiero pedonale pavimentato con lastre di pietra e protetto con staccionate in paletti di castagno (Foto marzo 2004).

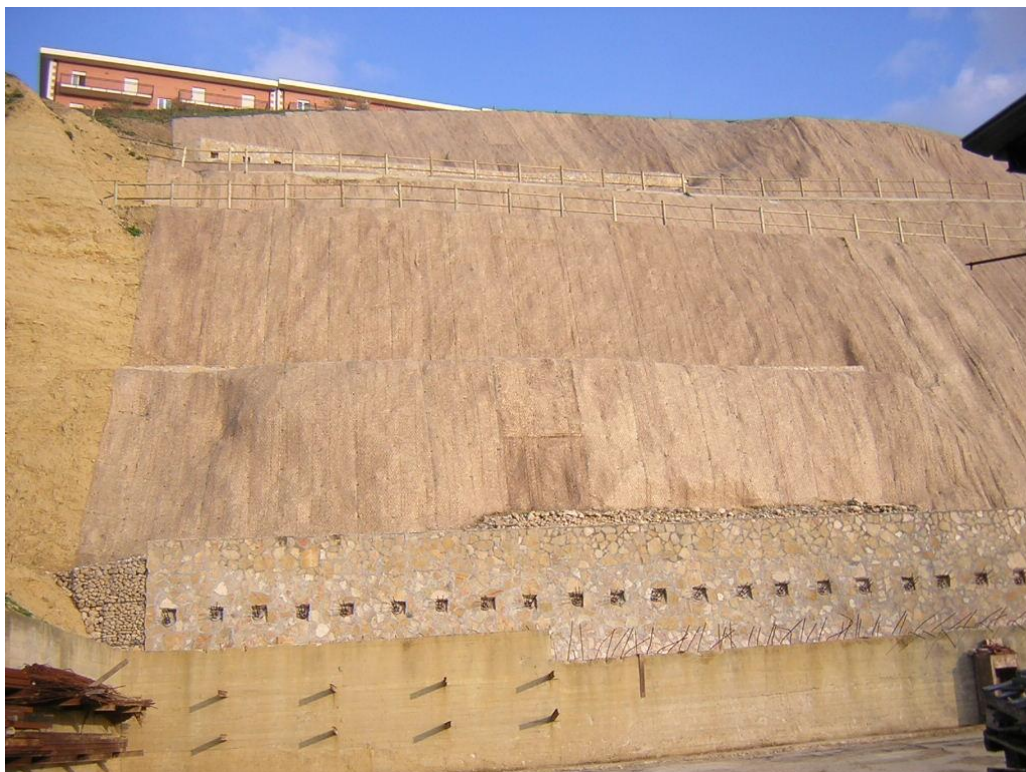
Foto 13: Vista panoramica dal basso del pendio a lavori di sistemazione e consolidamento ultimati (Foto marzo 2004).

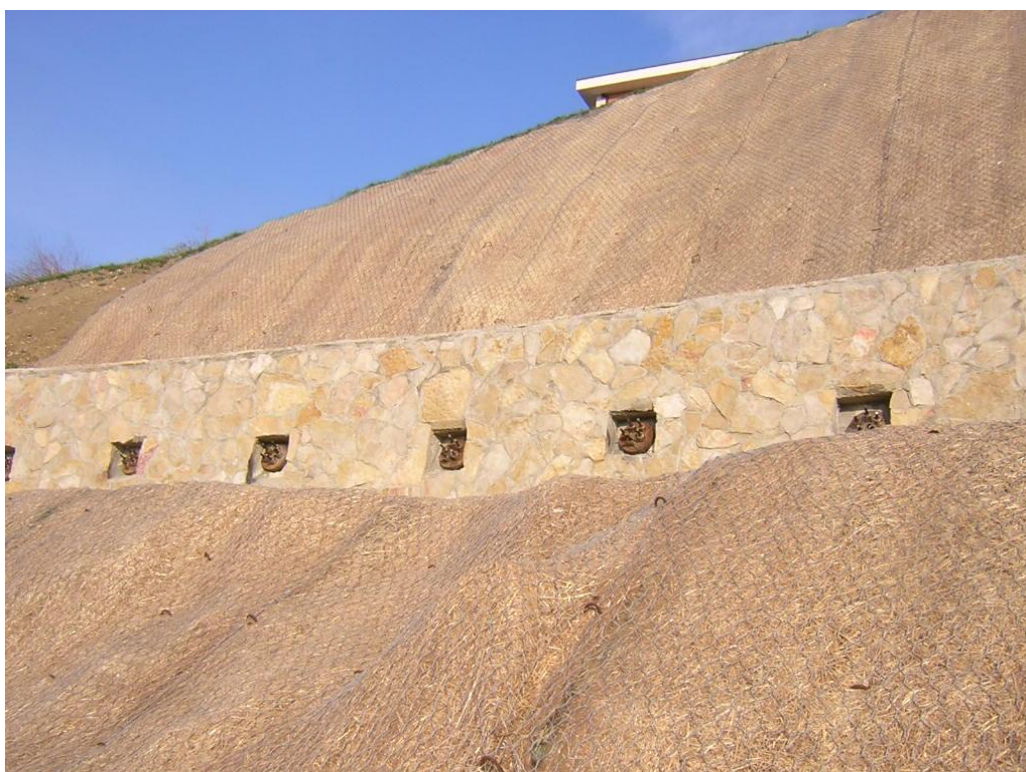
Foto 14: Particolare di un tratto della scarpata sistemata a gradoni e consolidata, a lavori di rivestimento antierosivo e inerbimento completati. La superficie è stata trattata con idrosemina a forte spessore.

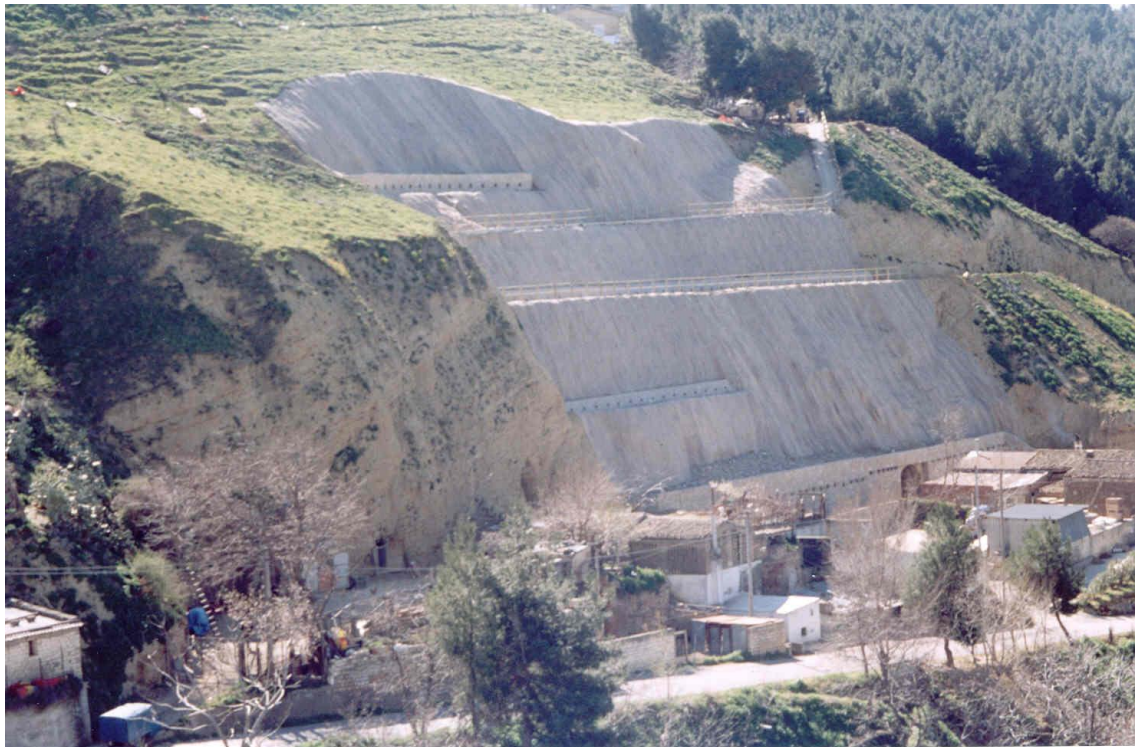
Foto 15: Vista panoramica, dall'alto, del pendio interessato dai lavori del primo intervento di sistemazione e consolidamento ultimati nel mese di marzo 2004 (Foto marzo 2004).

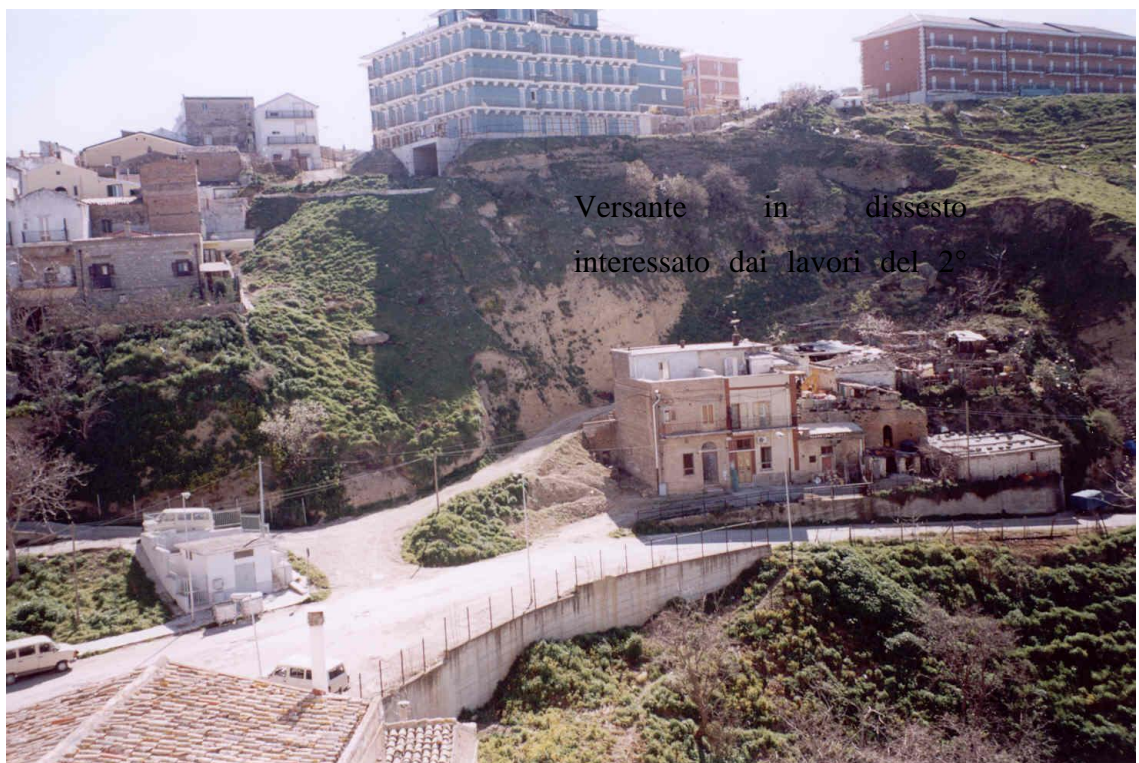
Foto 16: Vista panoramica, dall'alto, del pendio sul lato est della zona consolidata, dove è previsto il secondo intervento di sistemazione e consolidamento (Foto marzo 2004).
