Documentazione fotografica

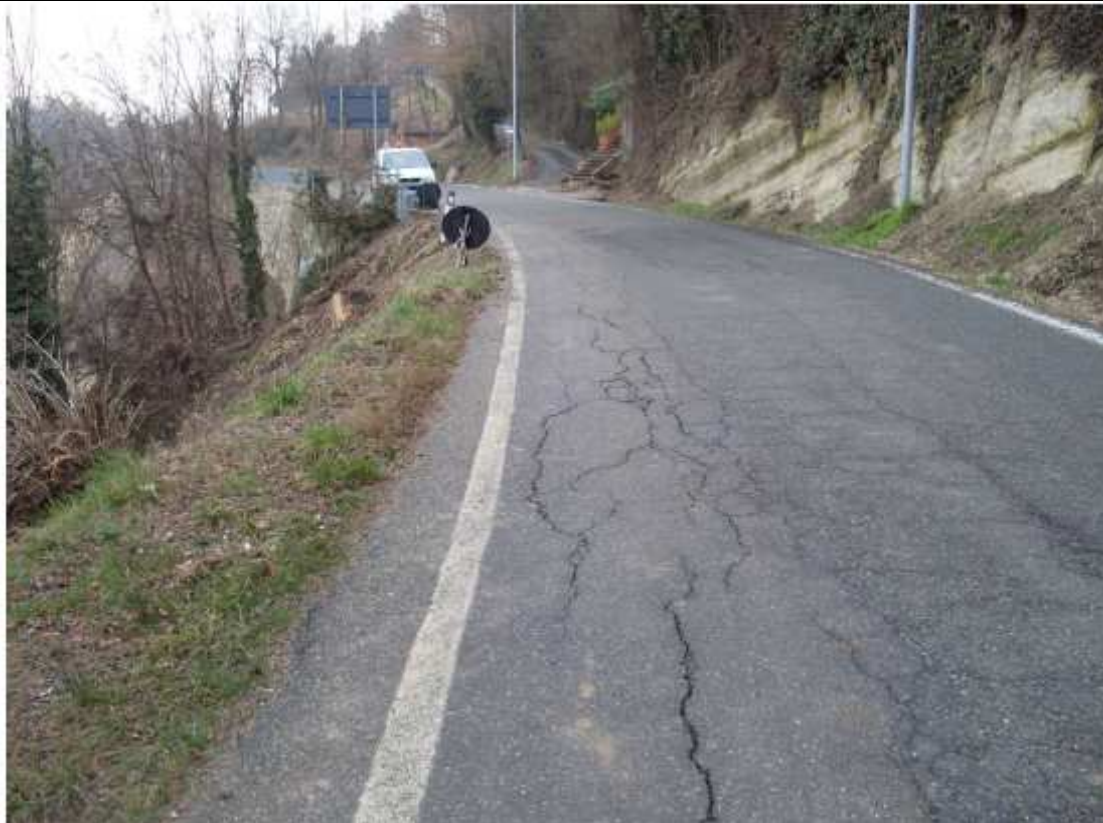
Foto n. 1 – Gennaio 2009. Prime evidenze della criticità della scarpata Sp 118 dir km 1+700. Apposizione di opportuna segnaletica di pericolo. Dai rilevamenti emerge che il dissesto coinvolge i materiali di copertura.

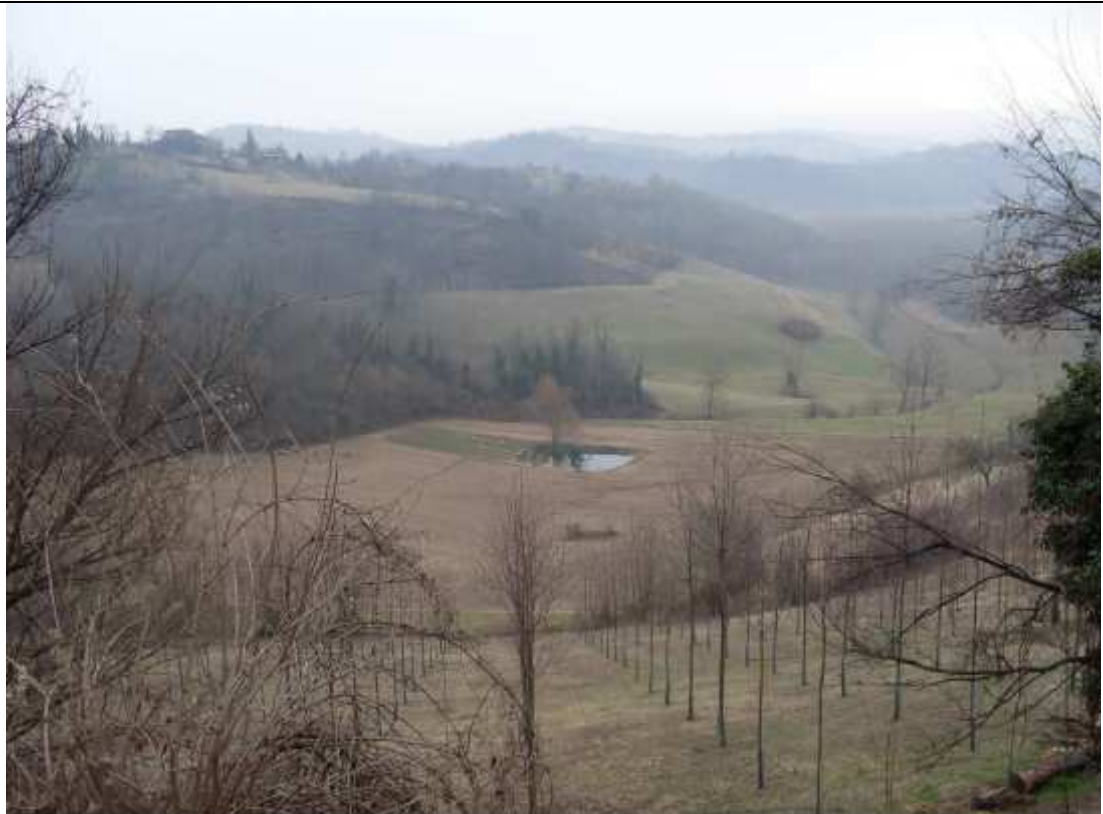
Foto n. 2 – Gennaio 2009. Andamento del pendio a valle della scarpata del rilevato stradale (cfr foto n. )

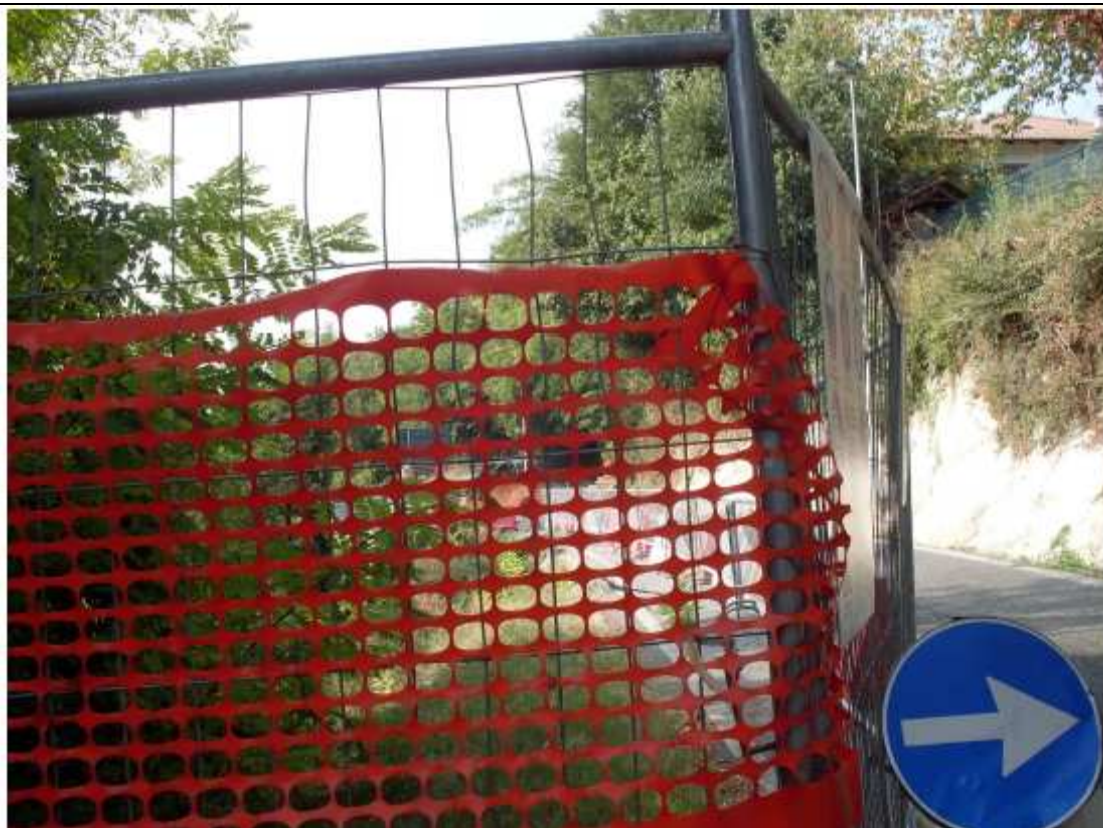
Foto 3 – Settembre 2009. Perimetrazione zona in dissesto (cfr foto 1). Le piogge primaverili hanno compromesso la stabilità della scarpata con evoluzione del dissesto potenziale già segnalato post emergenza neve 2008.

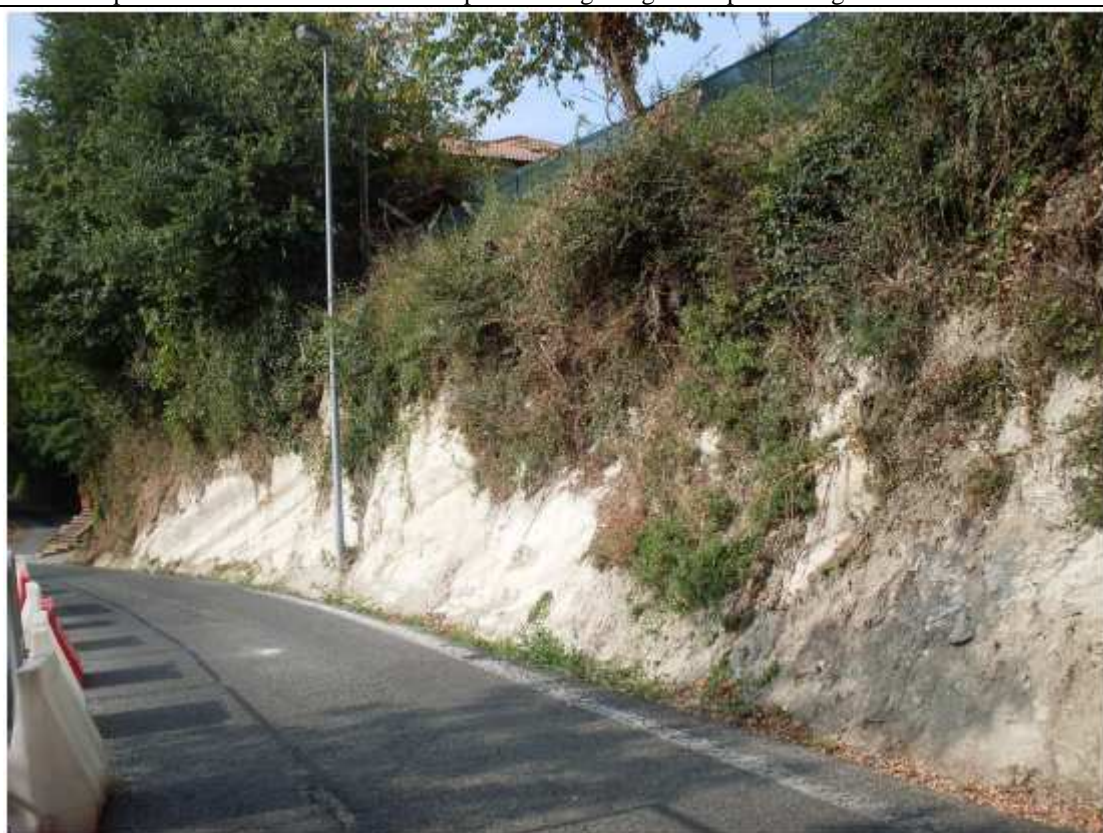
Foto 4 – Settembre 2009. Giacitura del substrato a monte del dissesto.

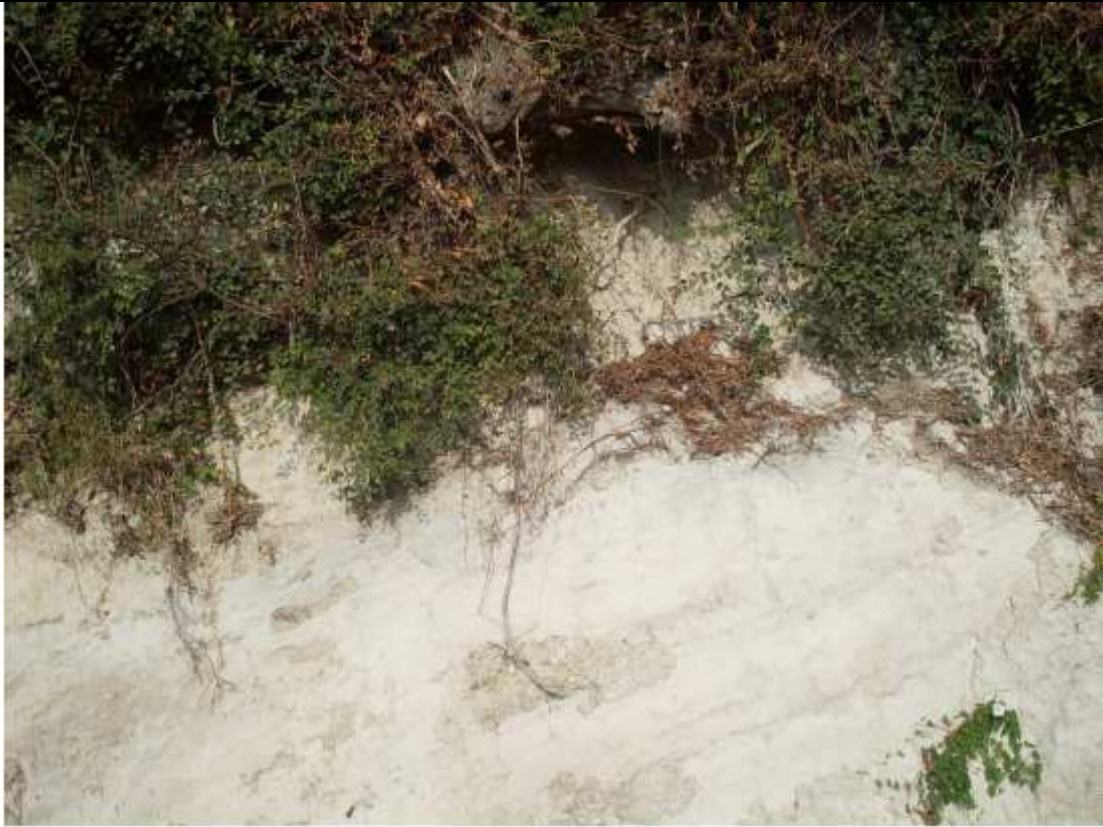
Foto 5 – Settembre 2009. Giacitura del substrato a valle del dissesto del dissesto, presso la rottura di pendenza a valle della SP 118 dir.

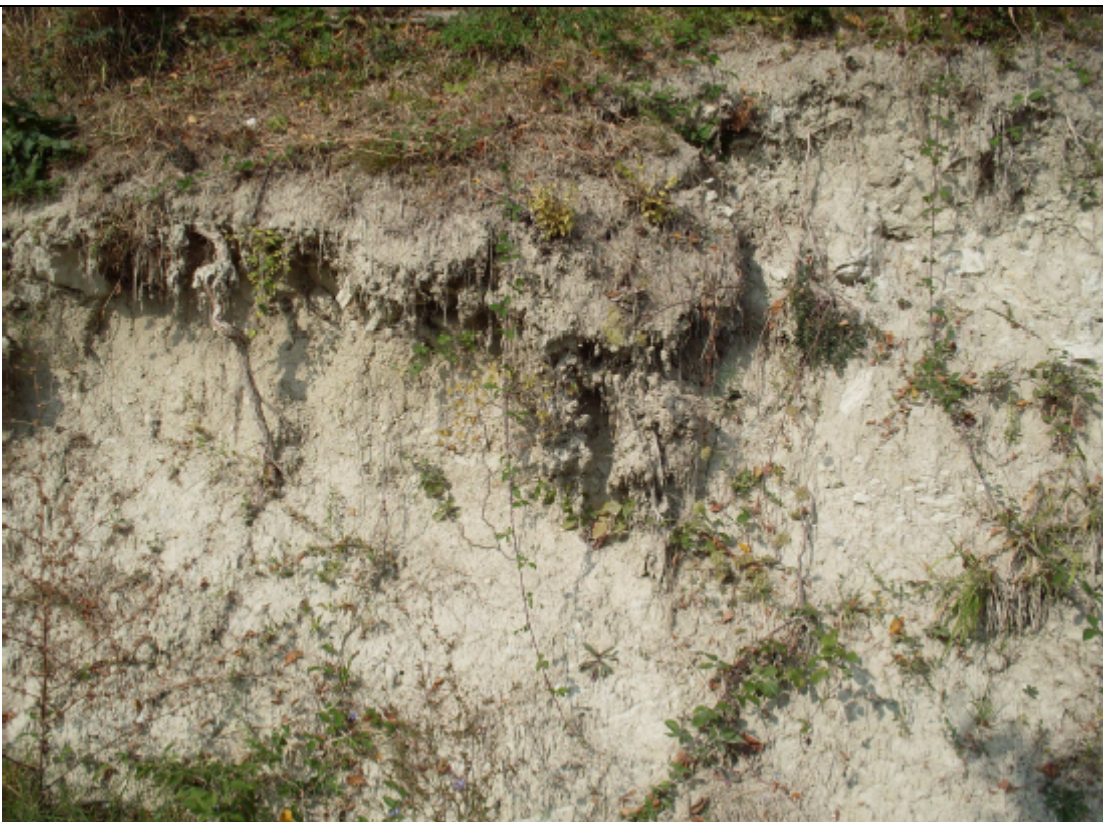
Foto 6 – Settembre 2009. Substrato alterato e copertura eluvio - colluviale a valle del dissesto del dissesto, presso la rottura di pendenza a valle della SP 118 dir.

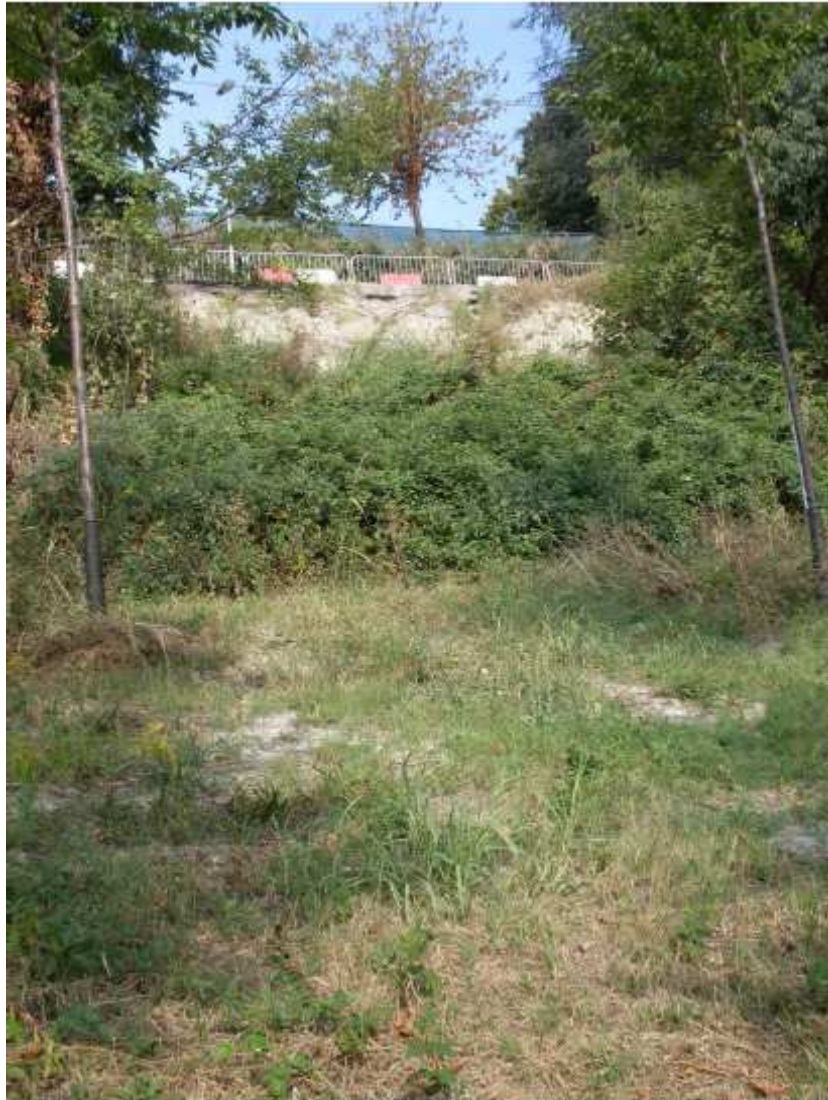
Foto 7 – Settembre 2009. Vista di valle del dissesto lungo la Sp 118 dir. Dall'alto verso il basso si vedono: la perimetrazione del dissesto effettuata lungo la SP 118 dir la nicchia e il coronamento della frana, la zona d'accumulo già rivegetata da rovi ed essenze locali infestanti e sistemata presso la rottura di pendenza della scarpata stradale, il pendio a valle della scarpata stradale.

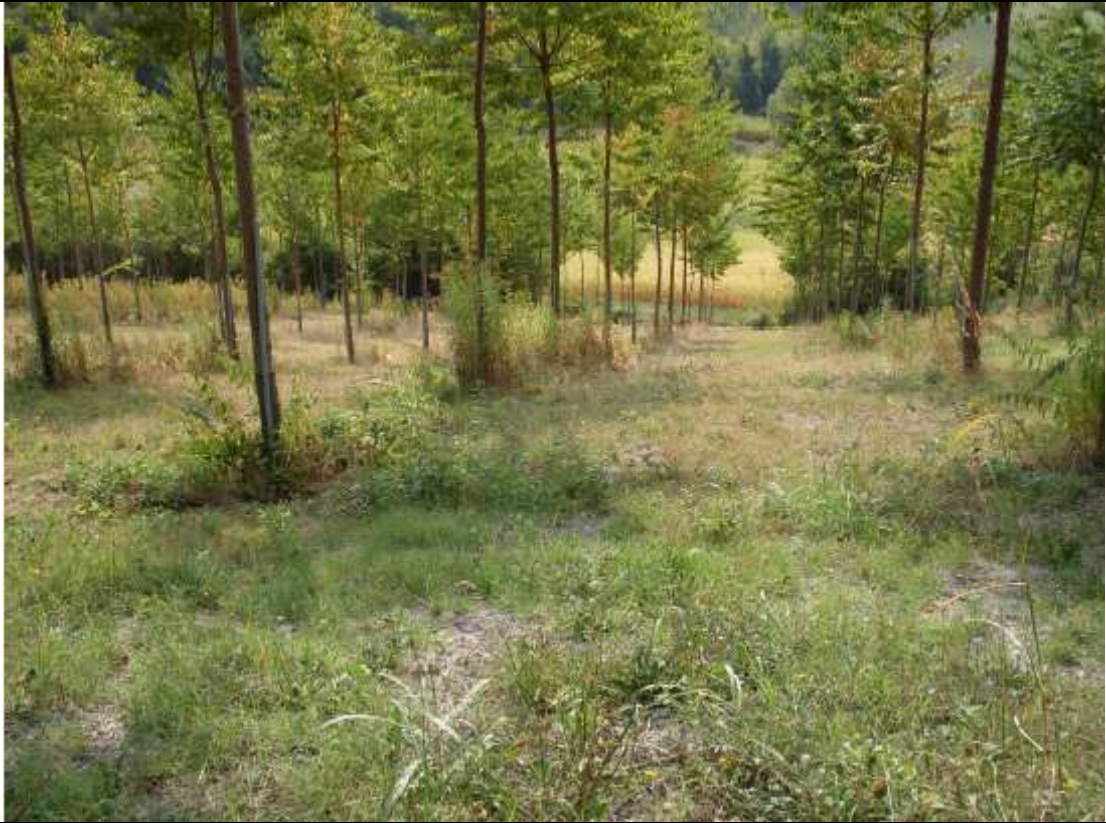
Foto 8 – Settembre 2009. Pendio di valle (cfr foto 2).
