COMUNE di TAVULLIA

STABILIZZAZIONE E MESSA IN SICUREZZA DEL VERSANTE A VALLE DI VIA XXVIII GIUGNO E VIA XXV APRILE

PROGETTO DI FATTIBILITÀ TECNICA ED ECONOMICA

DOCUMENTAZIONE FOTOGRAFICA

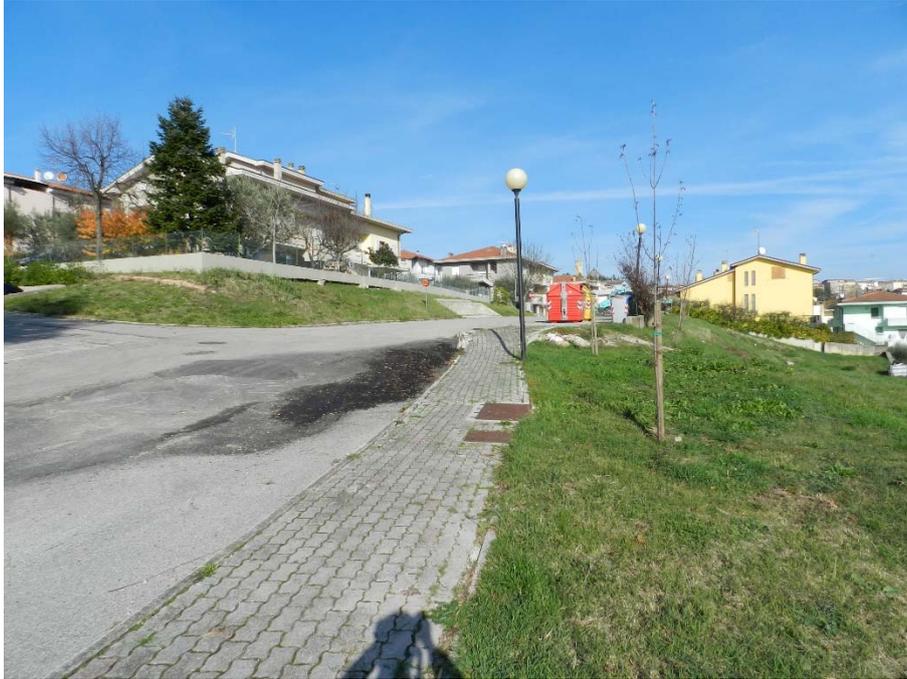
Foto n°1: evidenze del dissesto franoso in atto nell'area sulle infrastrutture stradali con abbassamenti di 50cm del manto stradale.

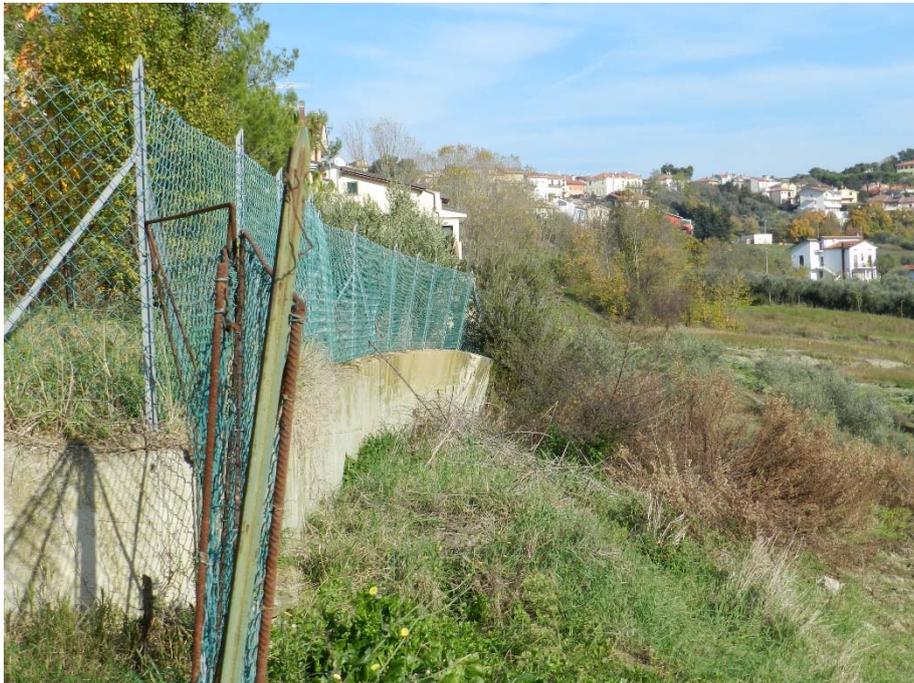
Foto n°2: muri di contenimento a valle degli edifici di civile abitazione, completamente disassati dal movimento franoso in atto con situazioni di fuori piombo prossime al ribaltamento.

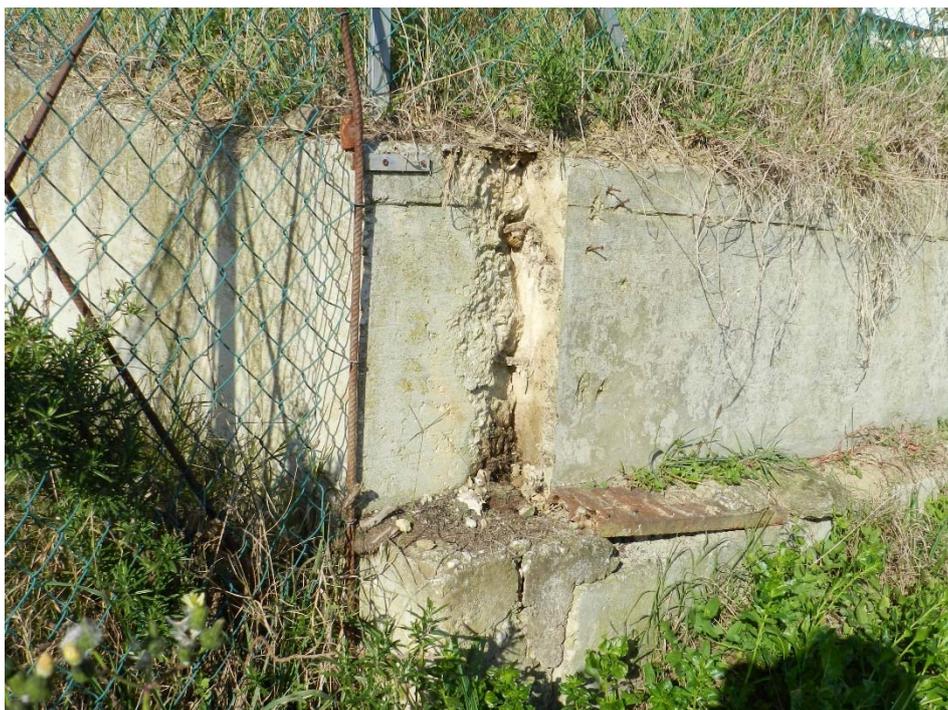
Foto n°3: fratture presenti sulle opere di contenimento esistenti, indotte dal movimento franoso.

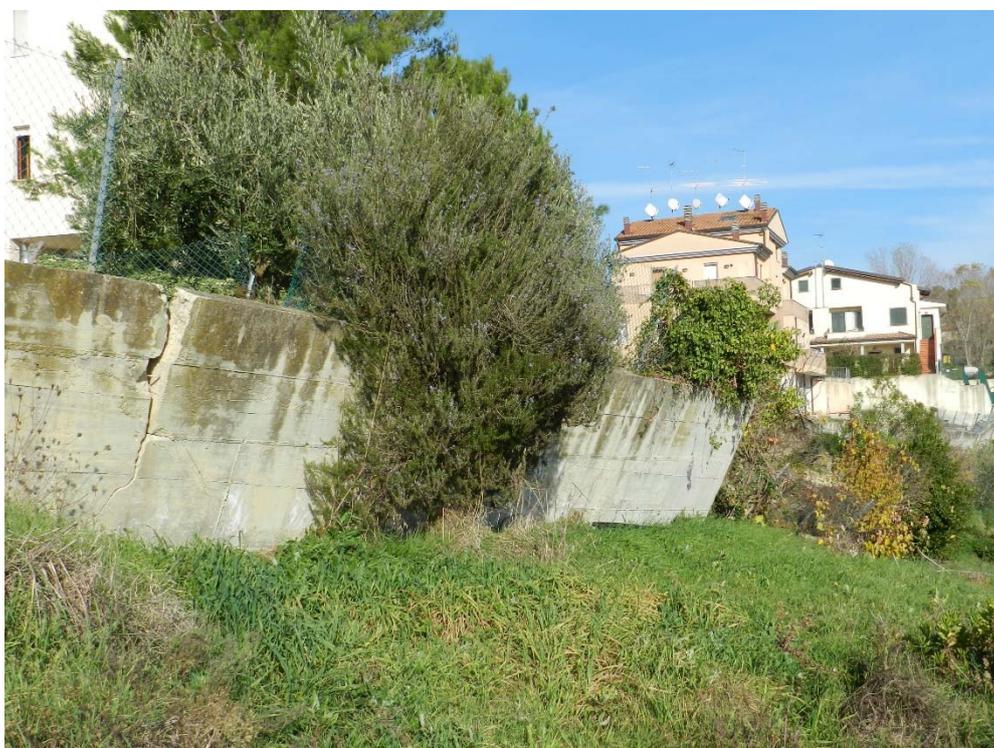
Foto n°4: particolare di un muro di contenimento fortemente lesionato dal movimento franoso e prossimo al collasso.

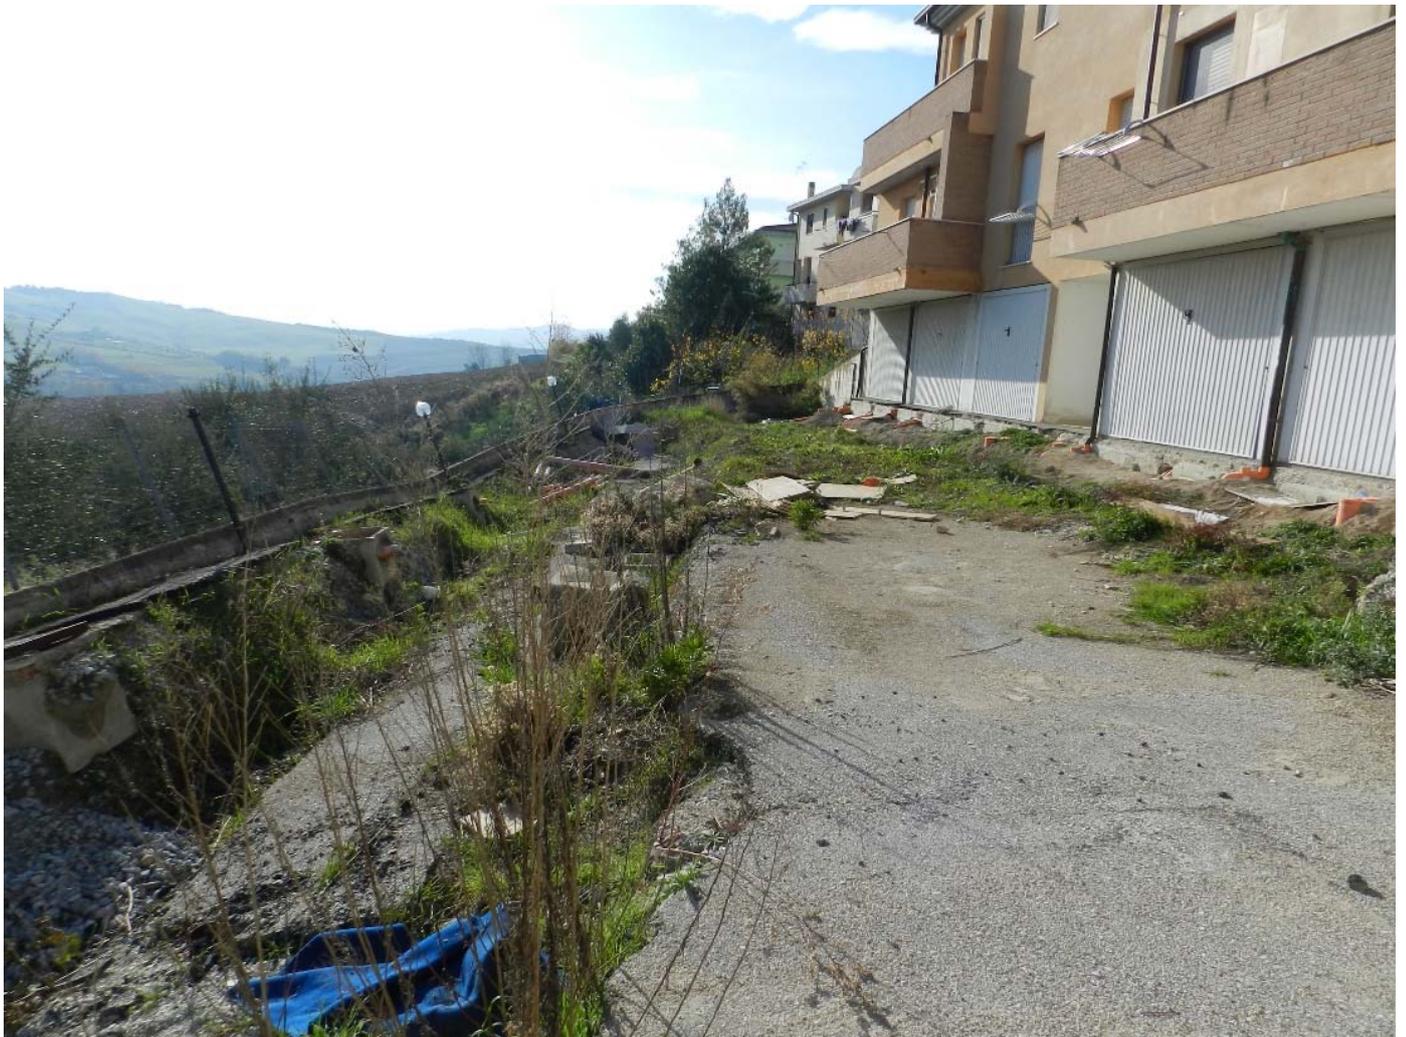
Foto n°5: tagli ed abbassamenti del terreno di oltre un metro lesioni presenti sulle porzioni esterne a valle degli edifici di civile abitazione, che risultano interamente dissestati dal movimento franoso e completamente inagibili; la traslazione verso valle è maggiore di 2,00metri.

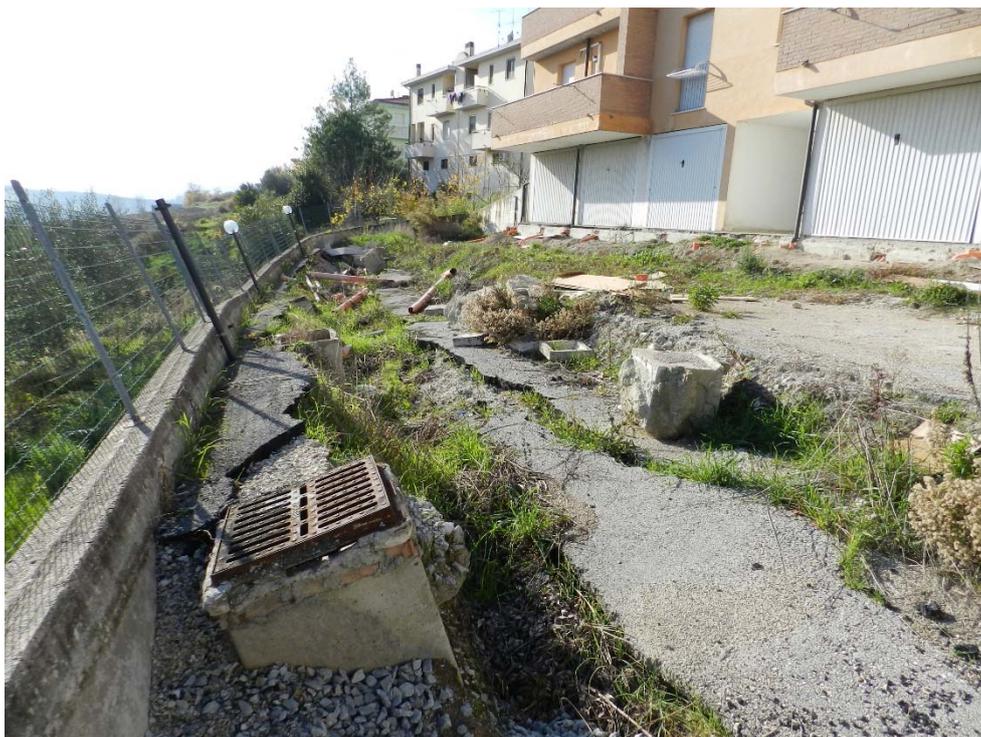
Foto n°6: particolare della foto precedente, con in evidenza il muro di contenimento prossimo al collasso, il piazzale in asfalto reso completamente inagibile e le condotte idriche completamente divelte dal movimento franoso.

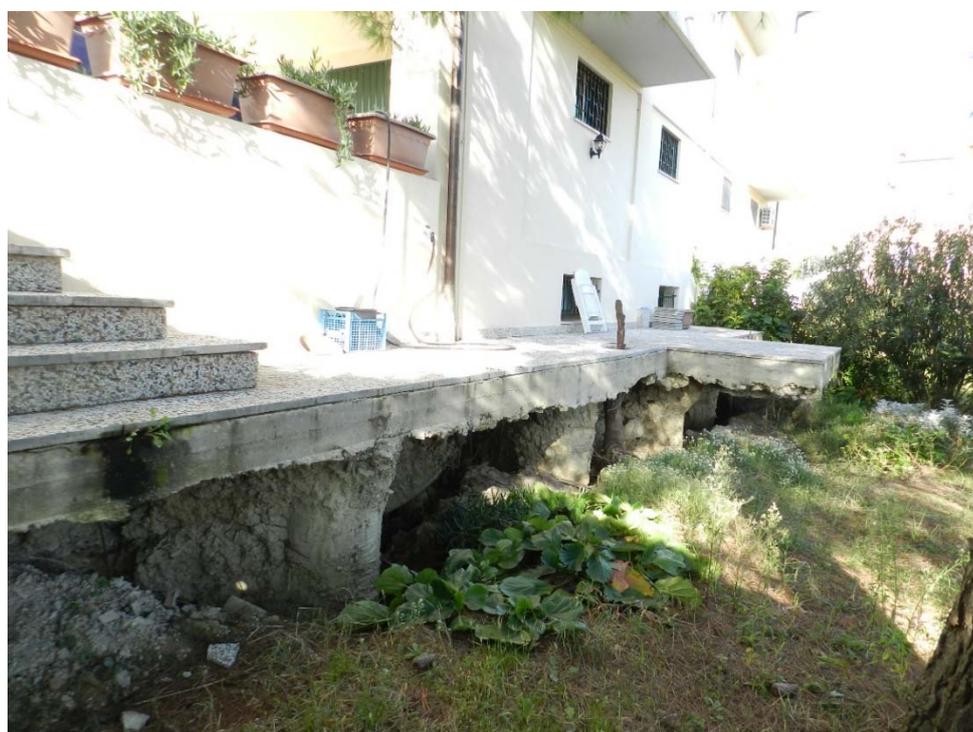
Foto n°7: il movimento franoso è arrivato ad interessare le fondazioni degli edifici di civile abitazione, causando abbassamenti del terreno a valle degli stessi stimabili in oltre 1 metro e mettendo in luce i pali di fondazione dei fabbricati con deformazioni che si notano sui muri di contenimento

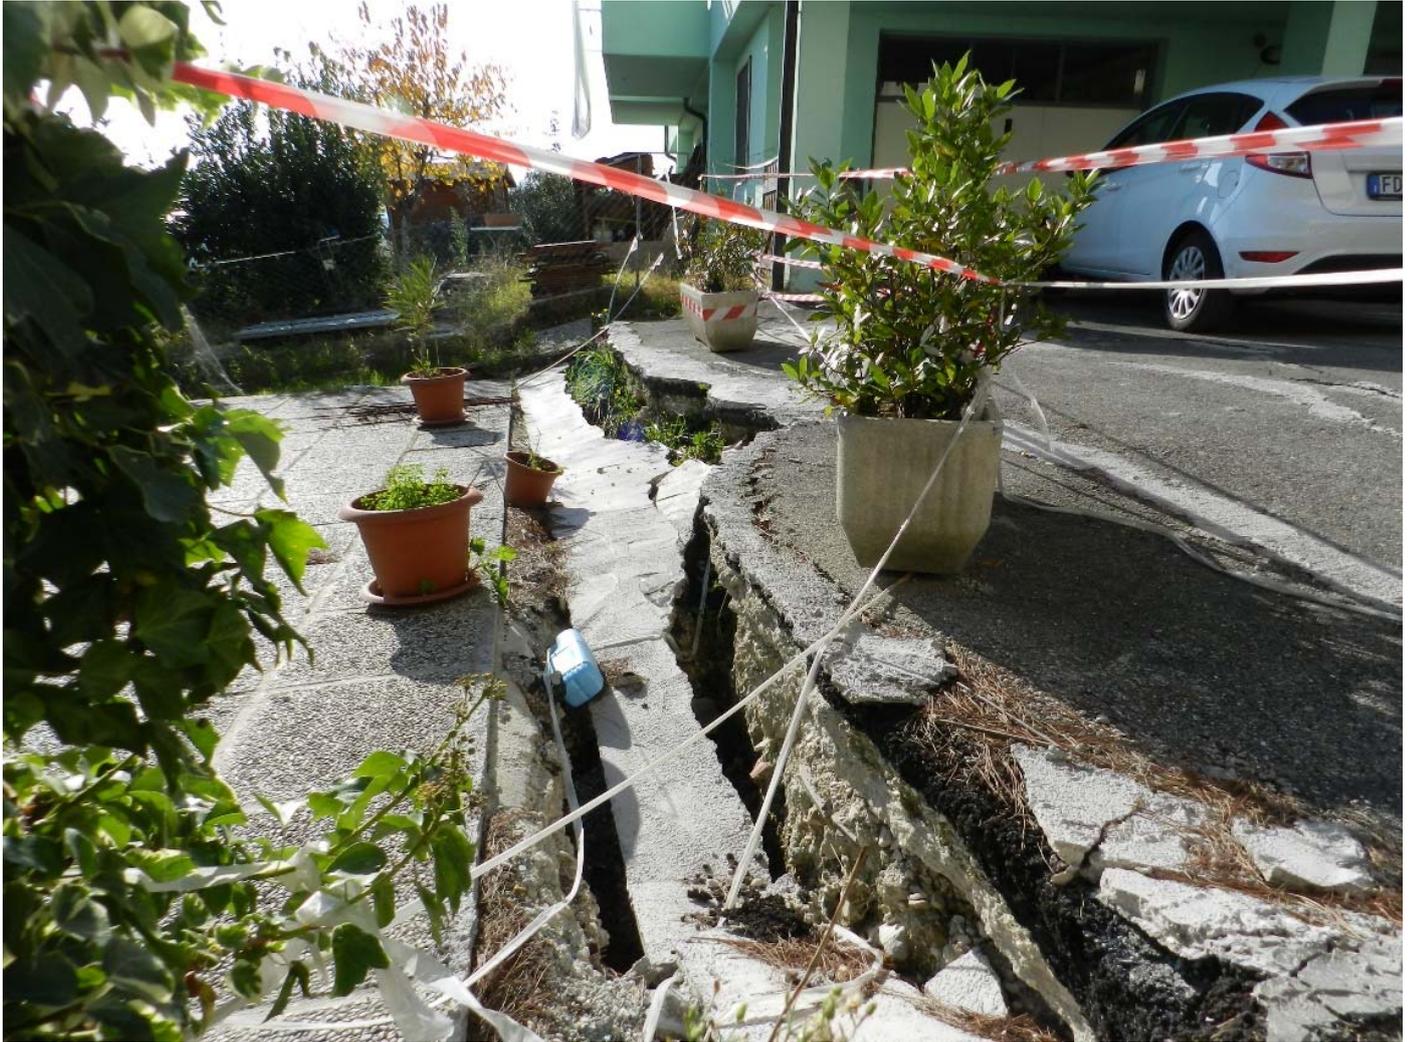
Foto n°8: dissesti e spostamenti/abbassamenti del terreno di oltre 100cm, sui piazzali esterni degli edifici di civile abitazione, il fenomeno franoso interessa direttamente le strutture di fondazione degli edifici con forti tensioni sulle strutture in c.a..

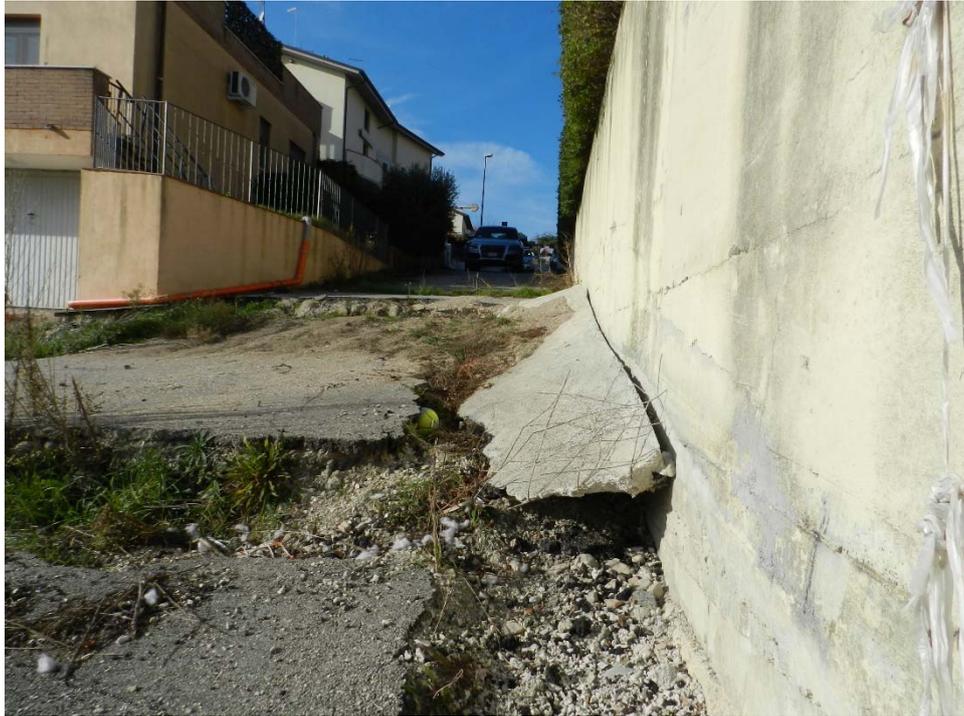
Foto n°9: dissesti dei piazzali e delle rampe di accesso agli edifici di civile abitazione, resi inagibili dal movimento franoso con abbassamenti e traslazioni verso valle di circa 1,50metri.

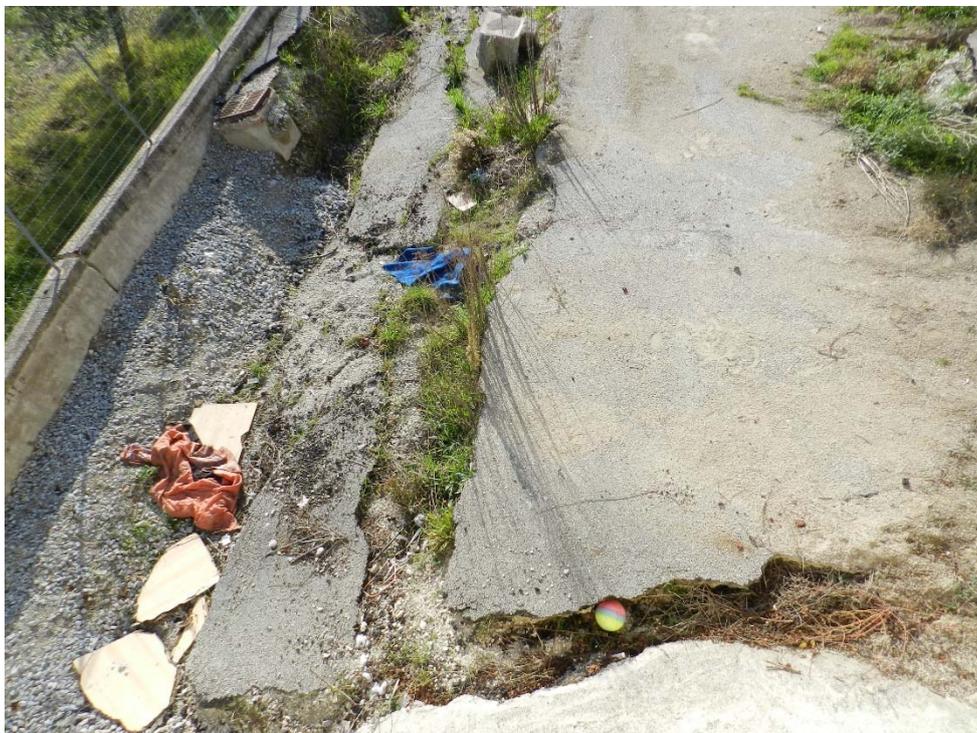
Foto n°10: tagli sul terreno con rotture e spostamento verso valle dei piazzali presenti a valle degli edifici di civile abitazione, resi completamente inagibili dal movimento franoso in atto: il muro di contenimento del piazzale risulta traslato a valle, ruotato e prossimo al crollo.
