COMUNE DI BASCHI (TR)

BONIFICA DISSESTI IDROGEOLOGICI LOCALITA'
CIVITELLA DEL LAGO
1° STRALCIO

PROGETTO
DEFINITIVO/ESECUTIVO

DOCUMENTAZIONE FOTOGRAFICA

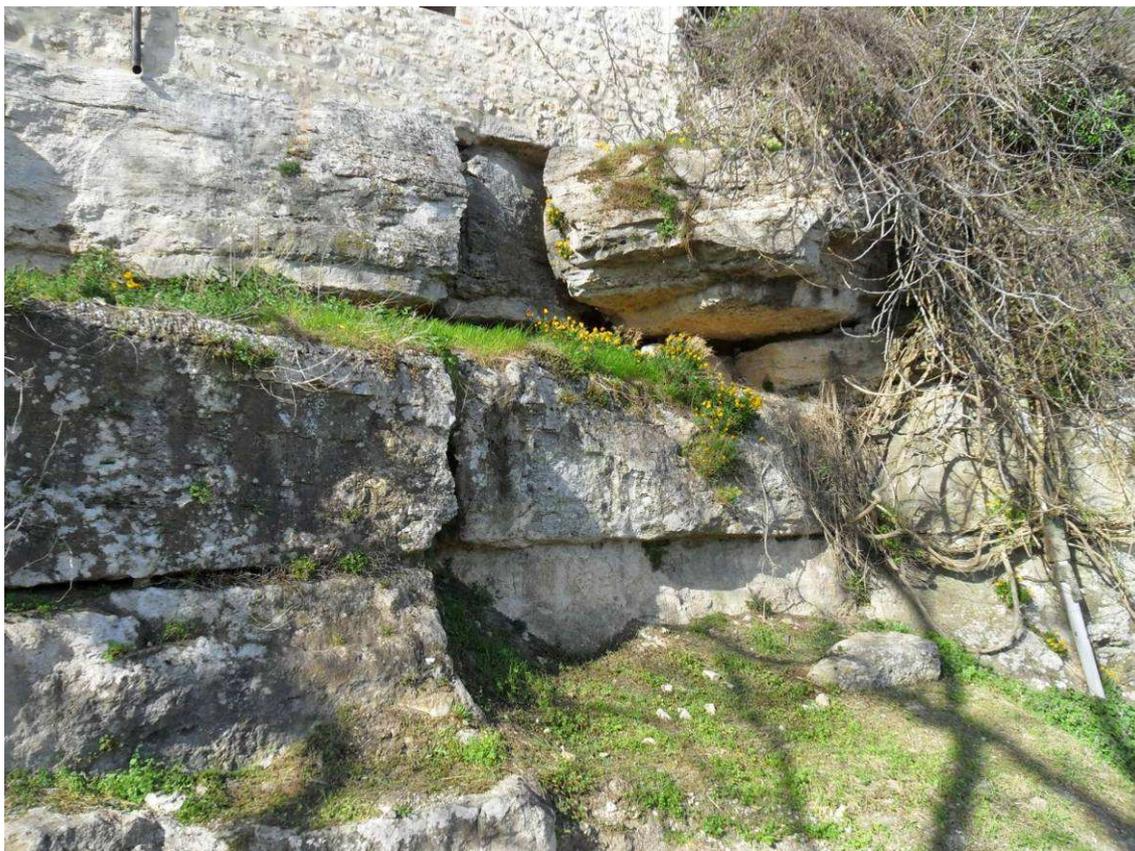
Foto 1 - particolare masso instabile sopra alla pubblica viabilità

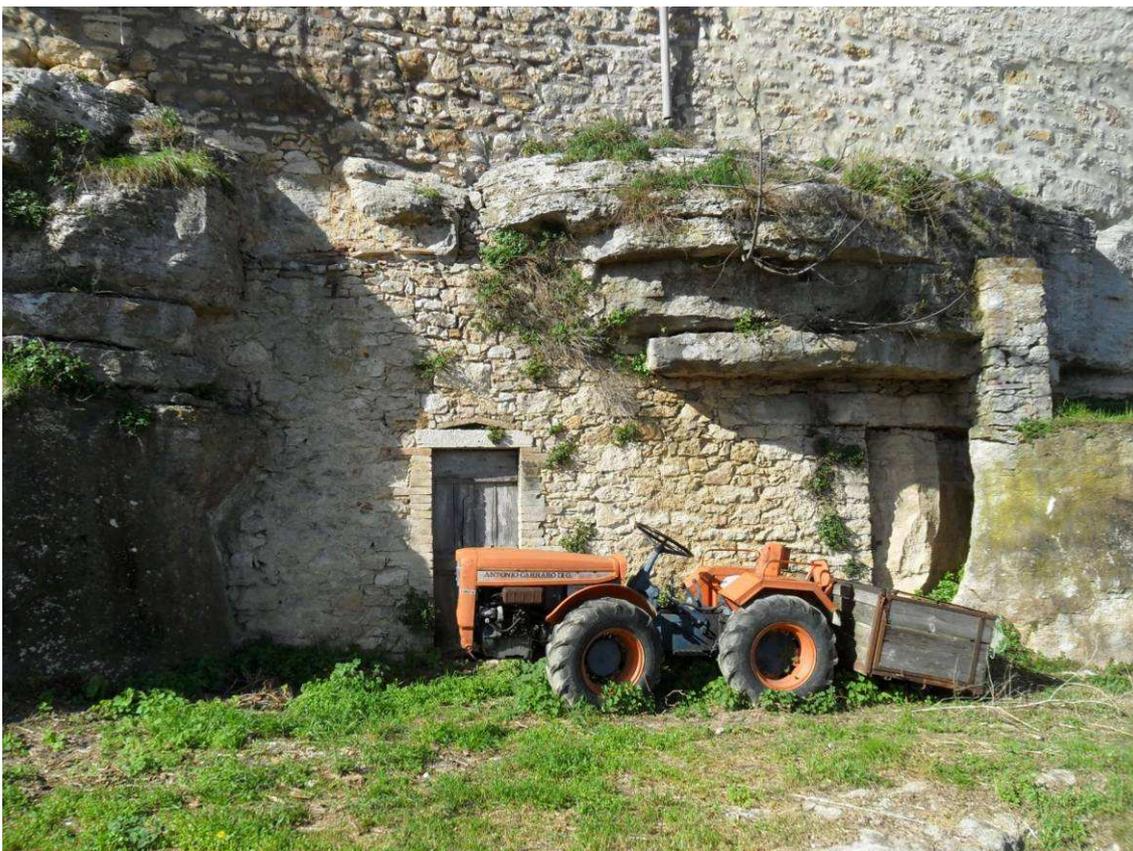
Foto 2 - Particolare di muratura esistente da ripristinare

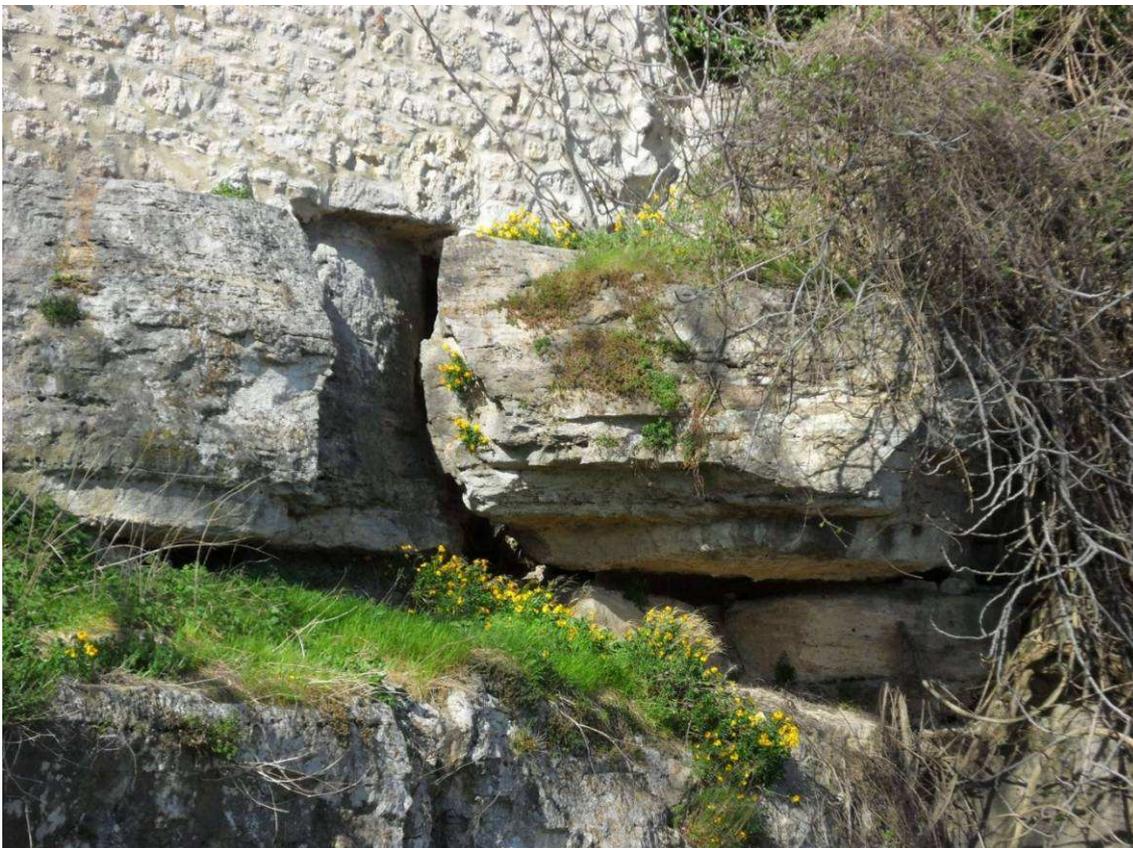
Foto 5 - Particolare di un masso su cui poggia l'edificio soprastante

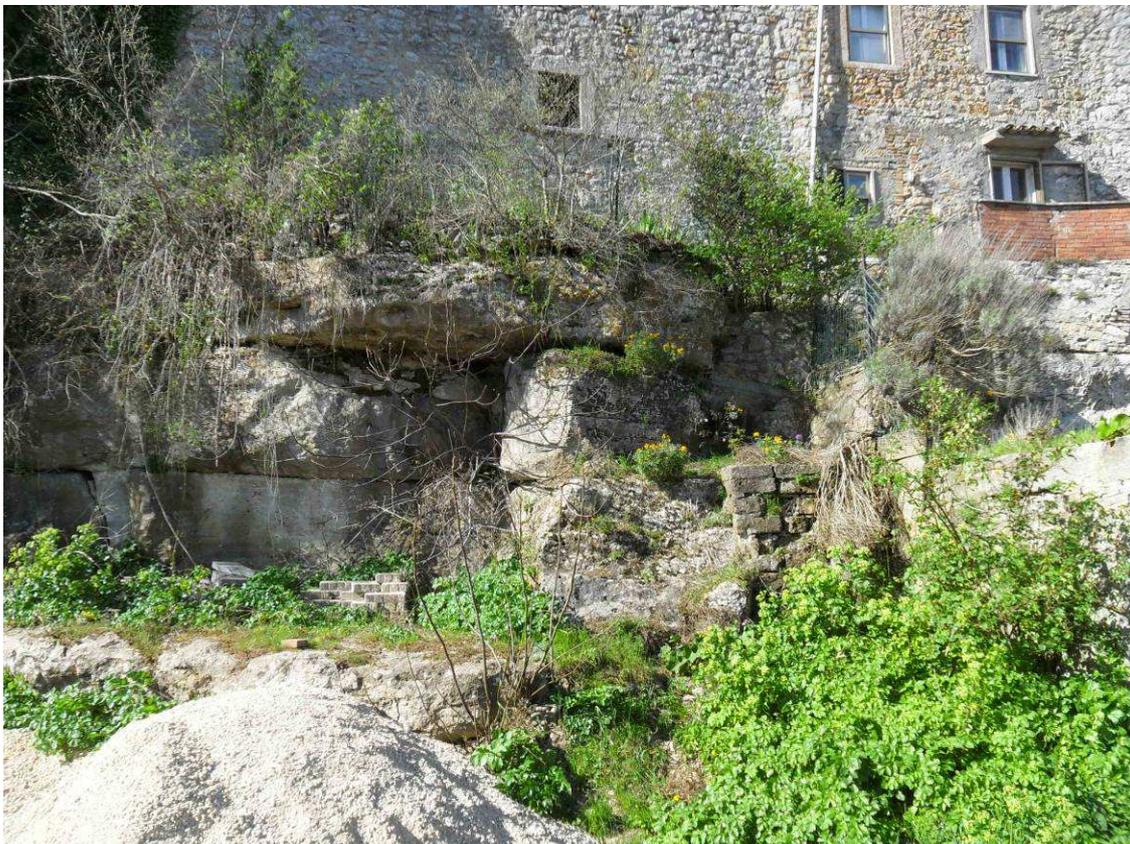
Foto 7 - particolare di blocco da chiodare e sottomurare

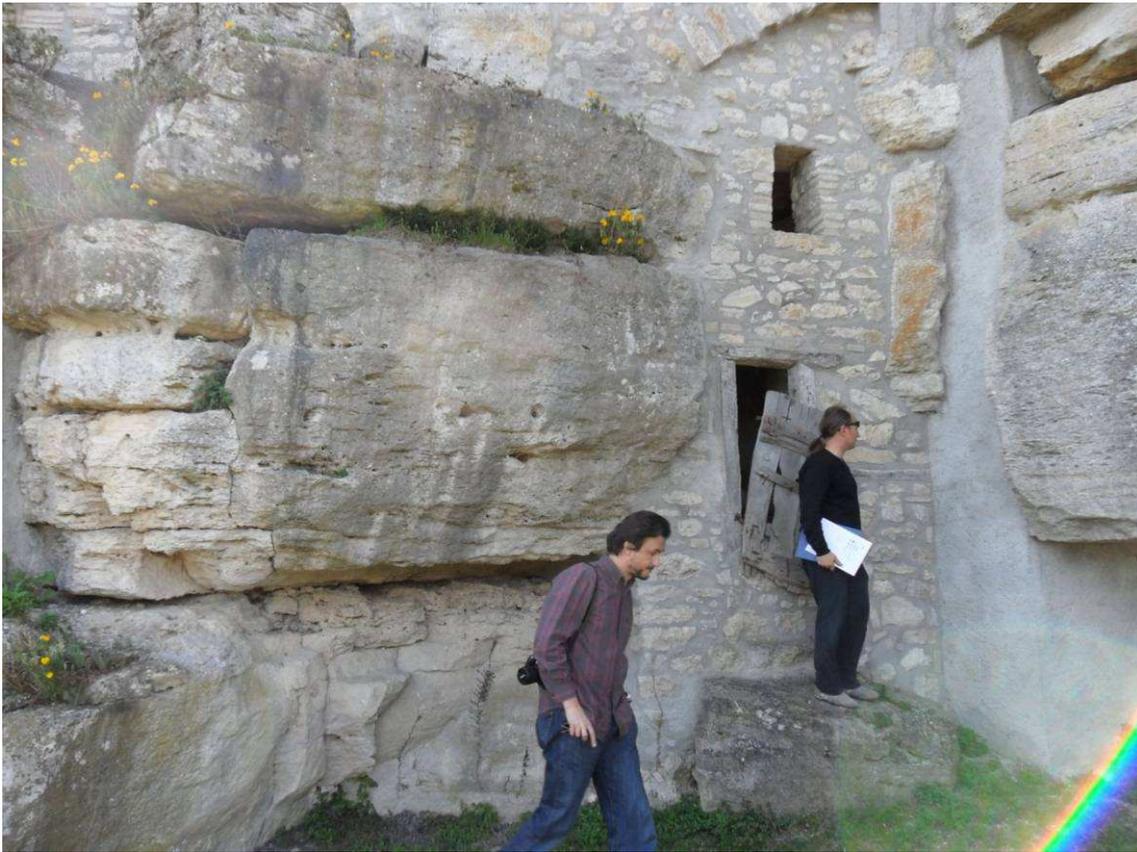
Foto 8 - Panoramica area da consolidare

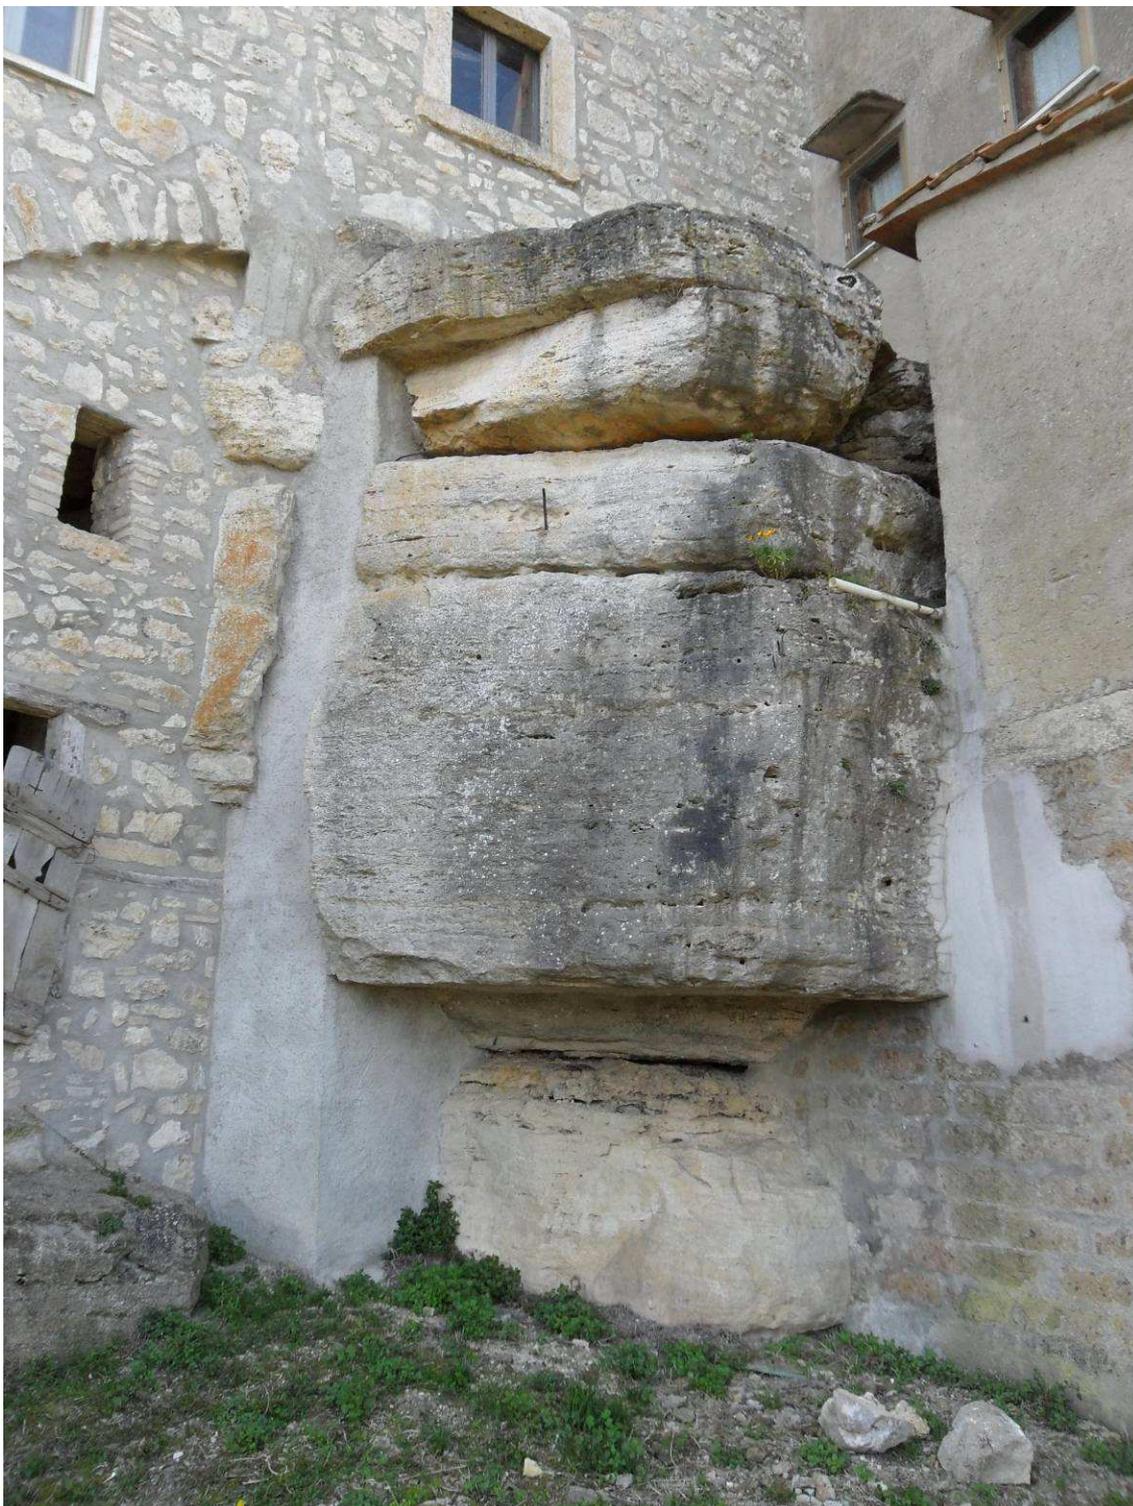
Foto 9 - Porzioni di cls da rivestire con pietra

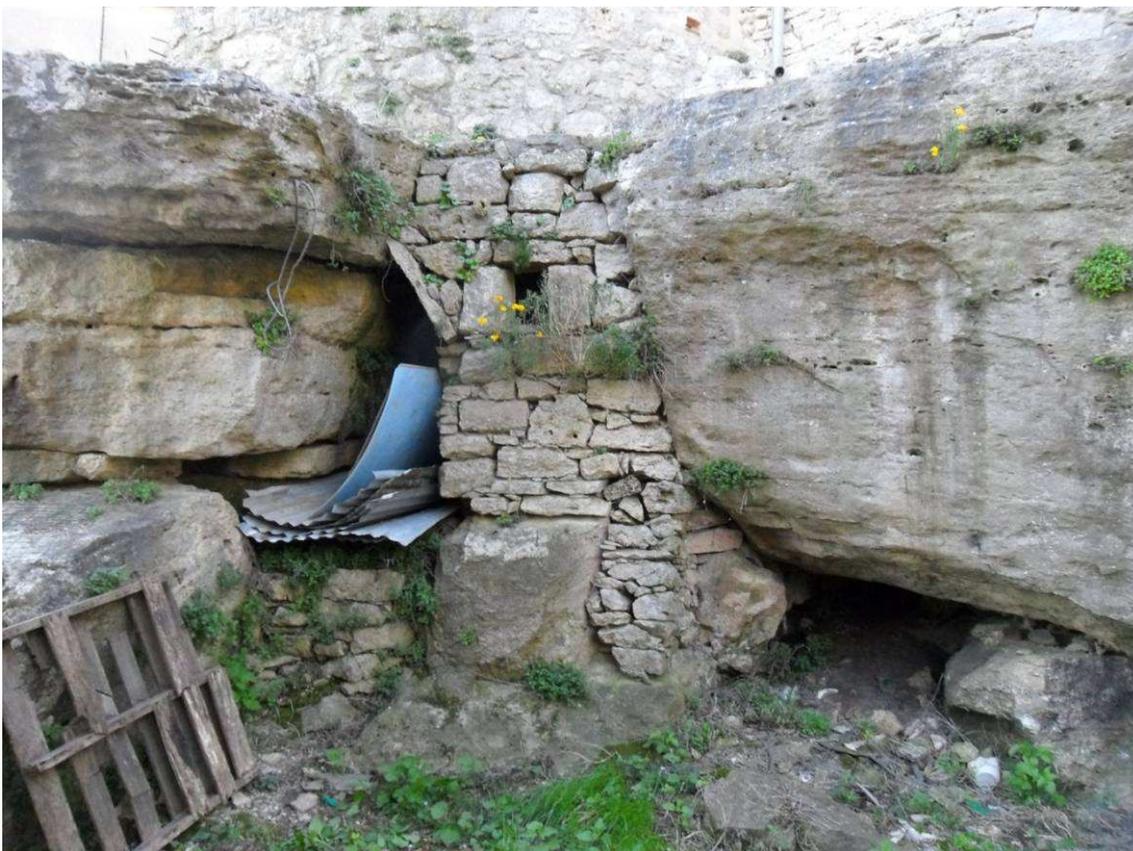
Foto 10 - Muratura esistente da ripristinare e masso da sottofondare

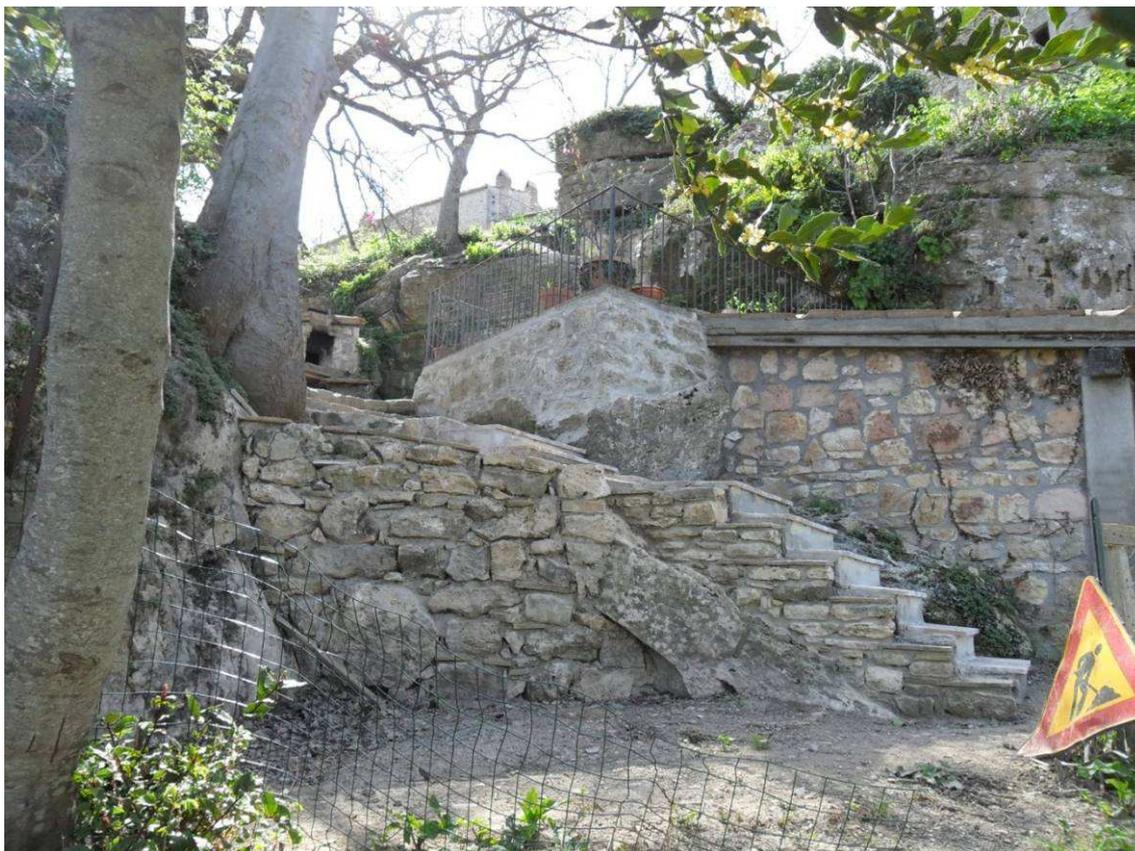
Foto 12 - Particolare blocchi aggettanti su edifici

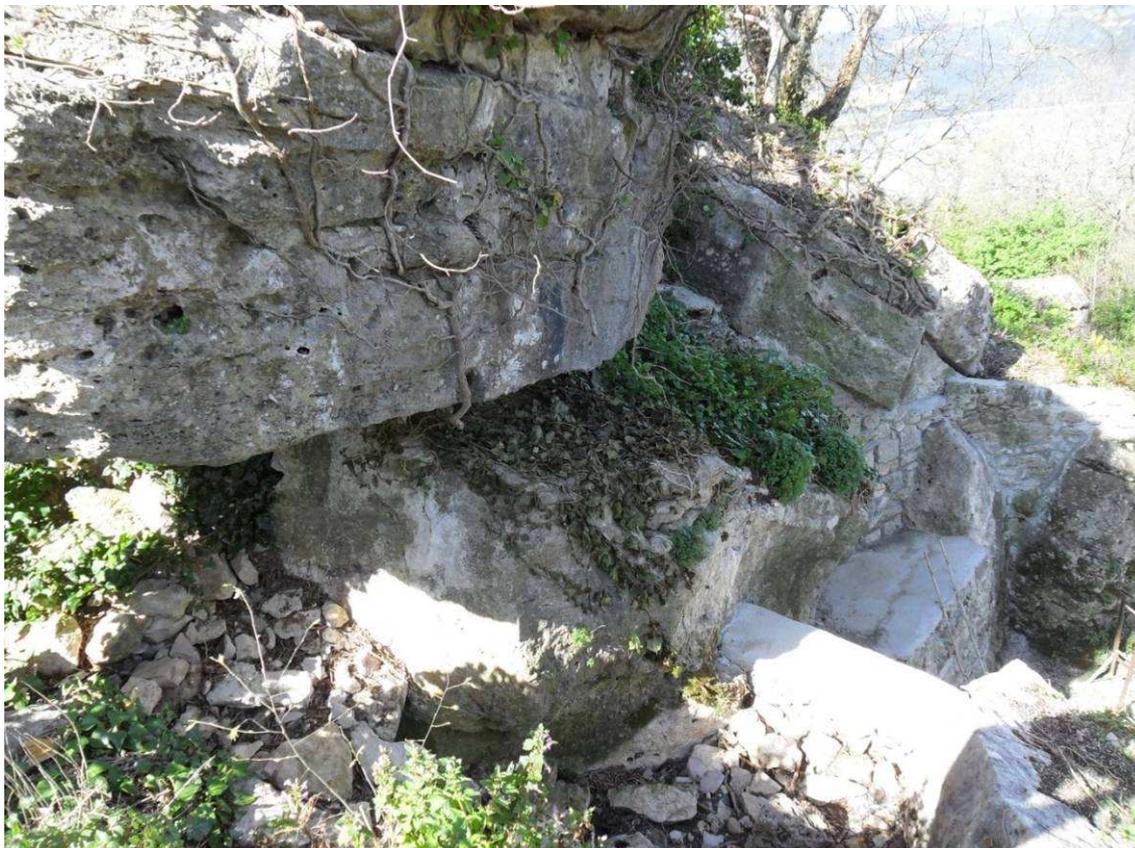
Foto 13 - altra viste del blocco citato nella precedente foto

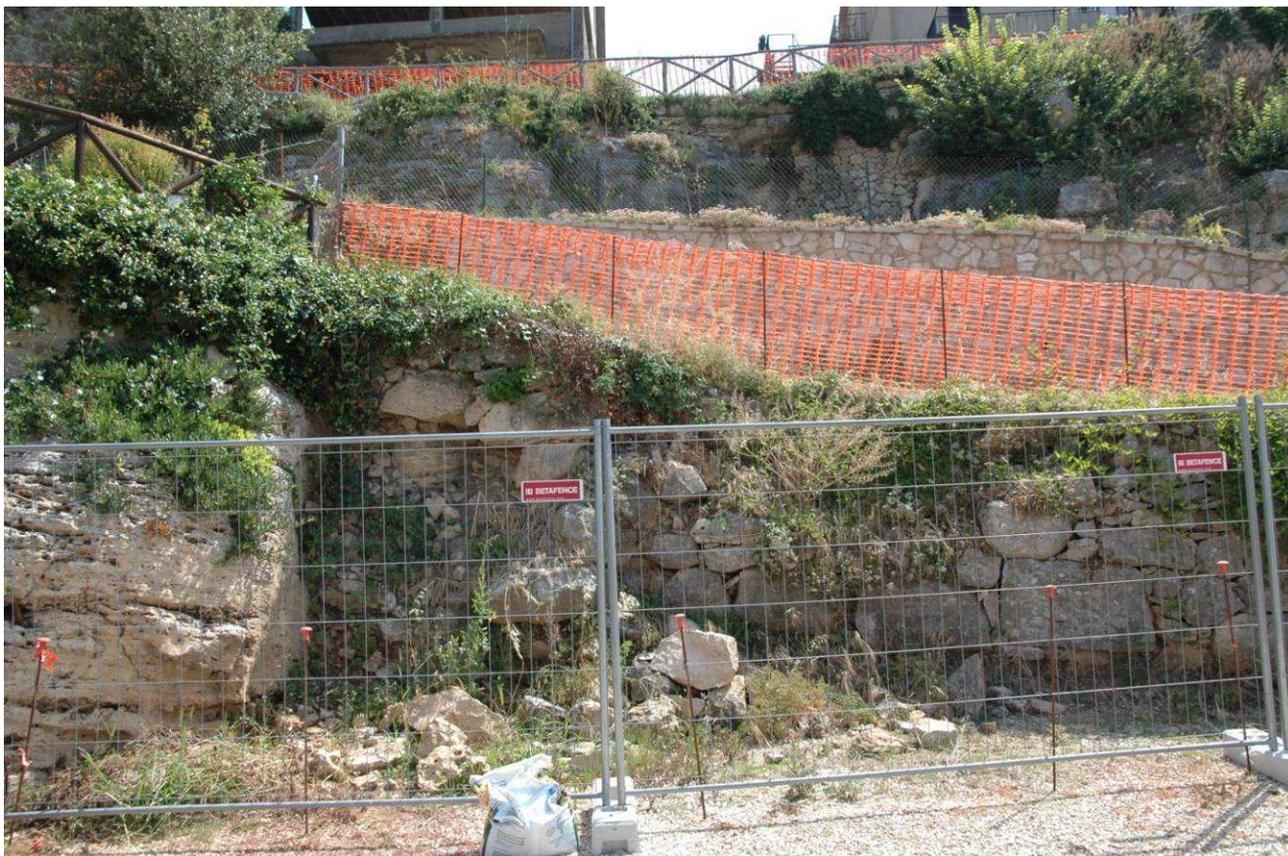
Foto 19 - Muro di contenimento crollato

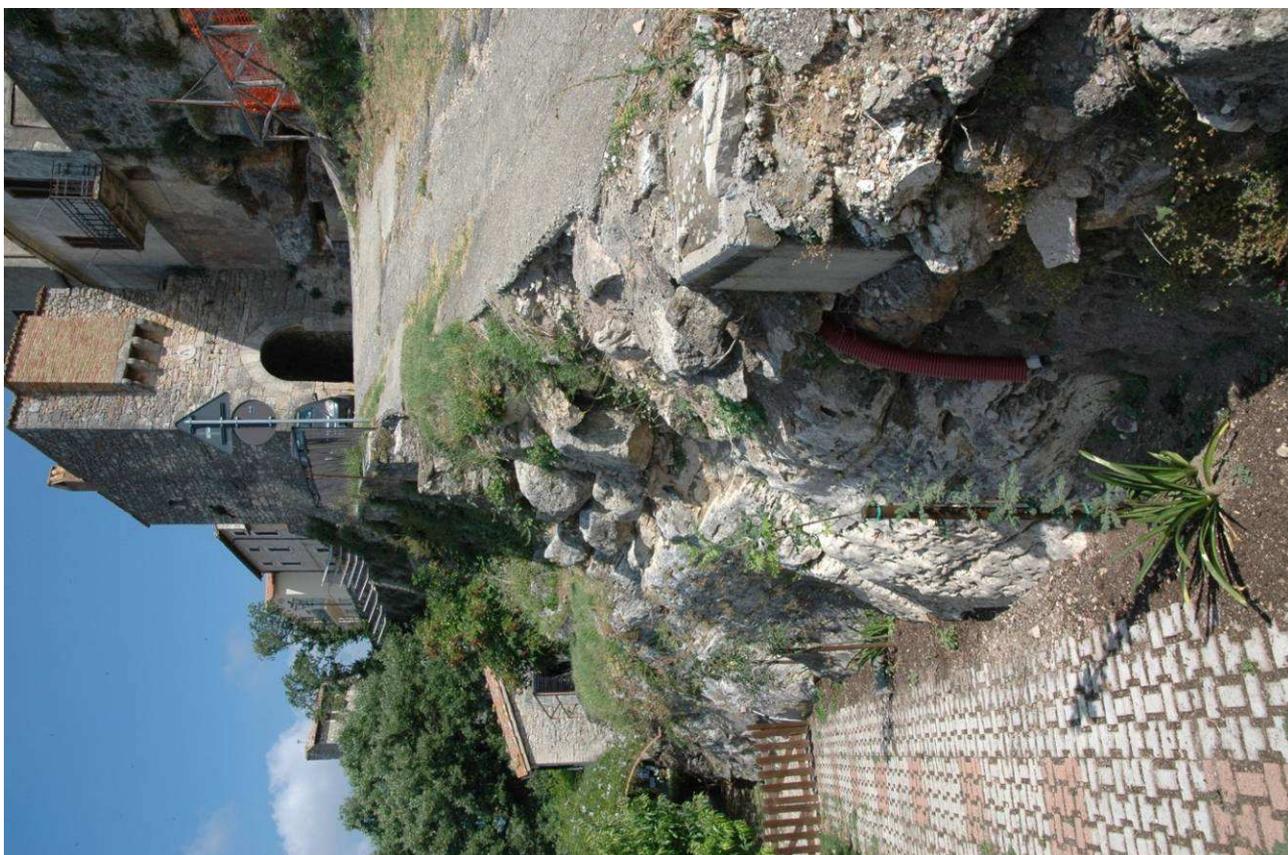
Foto 20 - Particolare muro-parapetto crollato

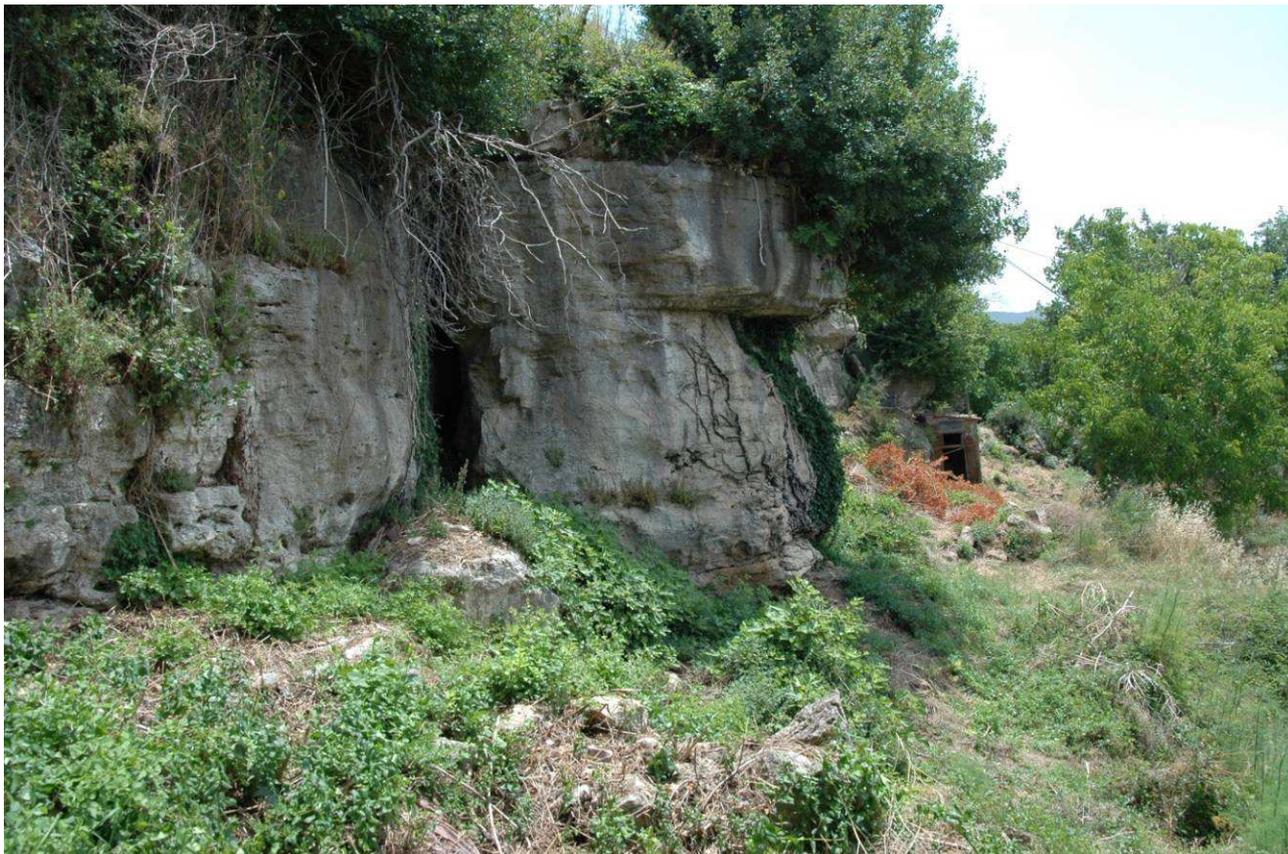
Foto 29 - Particolare masso instabile

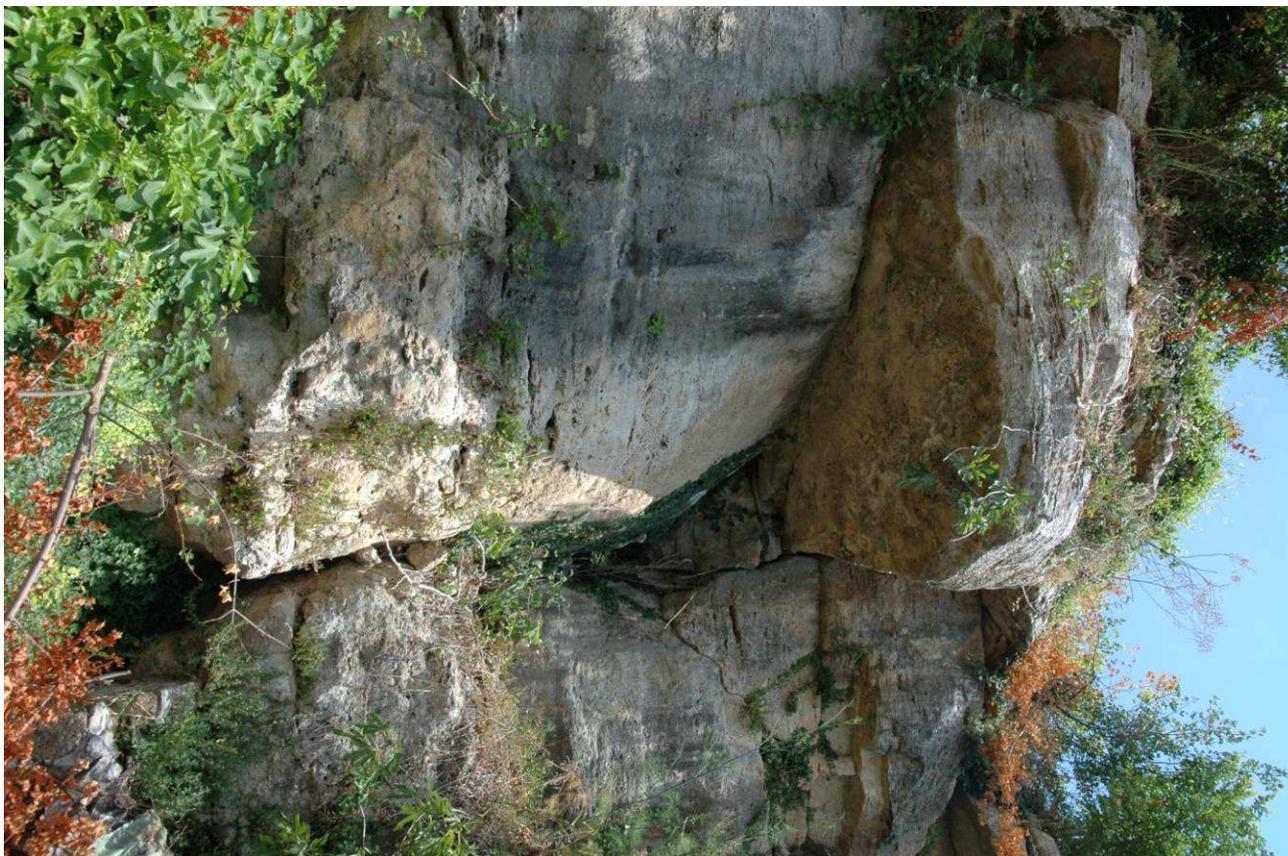
Foto 32 - Dettaglio masso aggettante

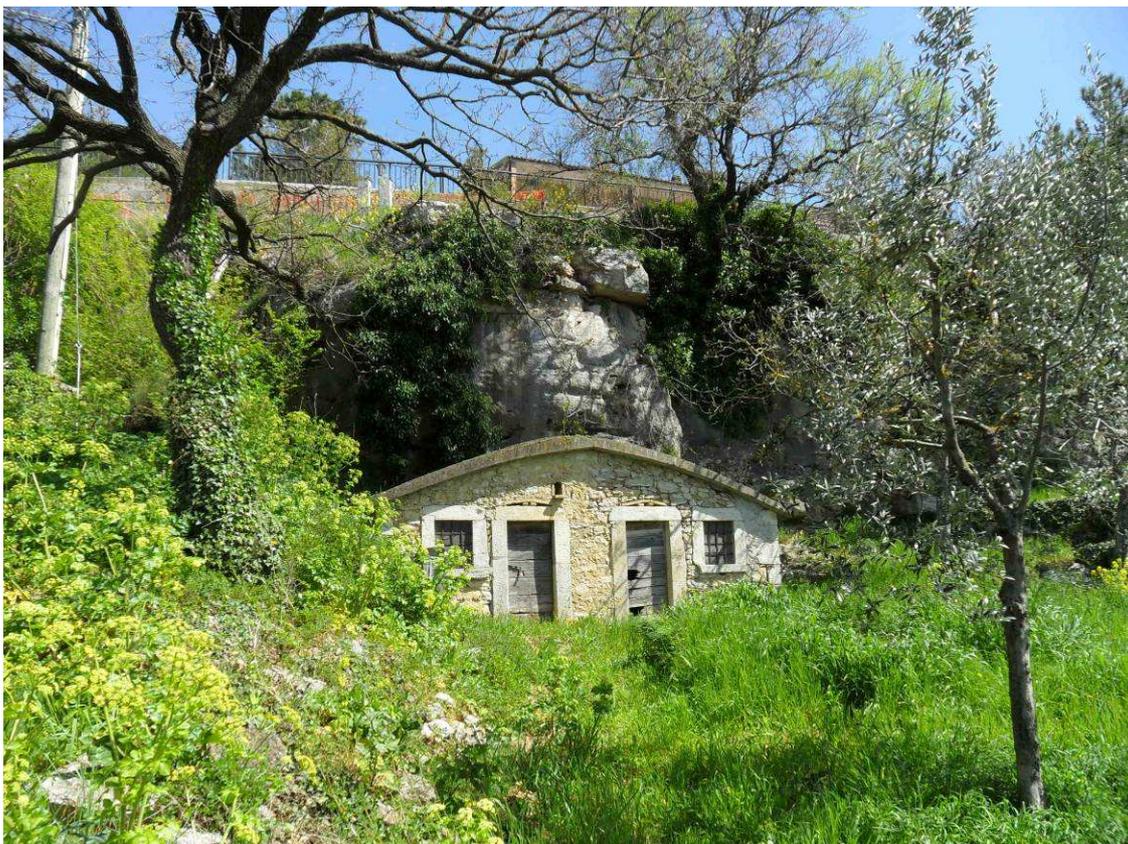
Foto 35 - Particolare annesso con massi instabili

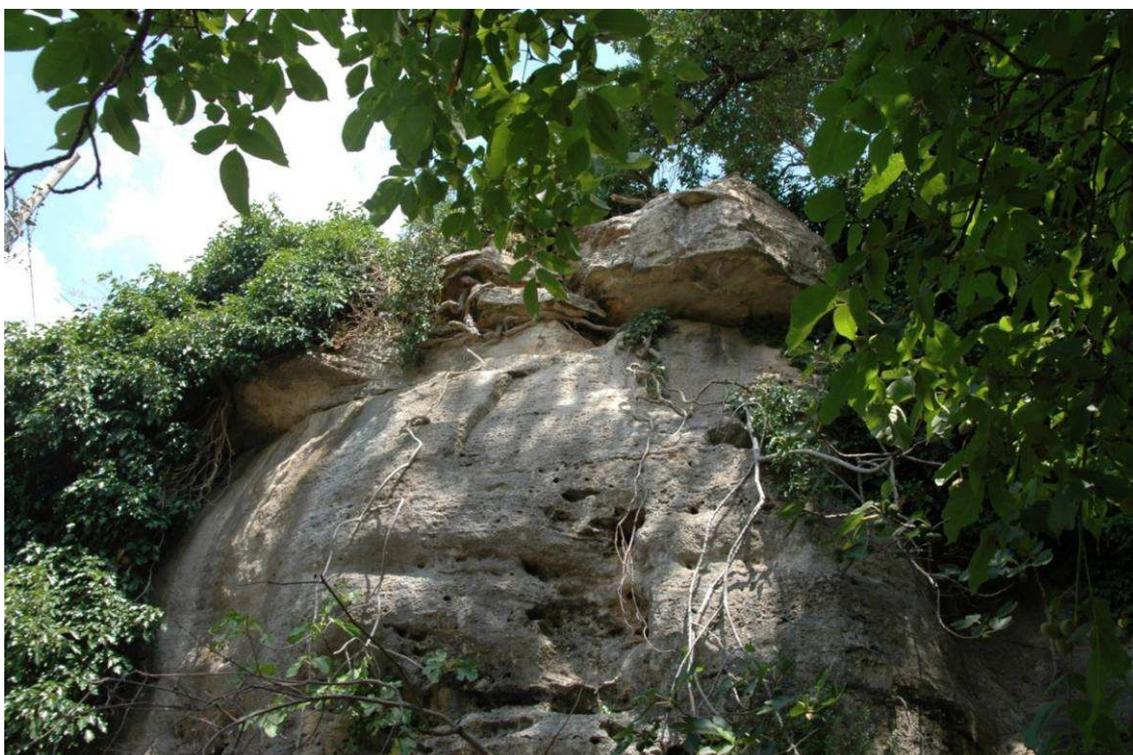
Foto 36 - Particolare massi instabili
