Figura 1. Ubicazione dell'area interessata dai lavori di consolidamento e di sistemazione dei dissesti idrogeologici del primo e del secondo intervento in località "Via Martiri di Via Fani", nella periferia nord occidentale del centro abitato di Chièuti in provincia di Foggia. (Stralcio tratto dalla Tav. IGM 155 IV SE alla Scala 1: 25.000)

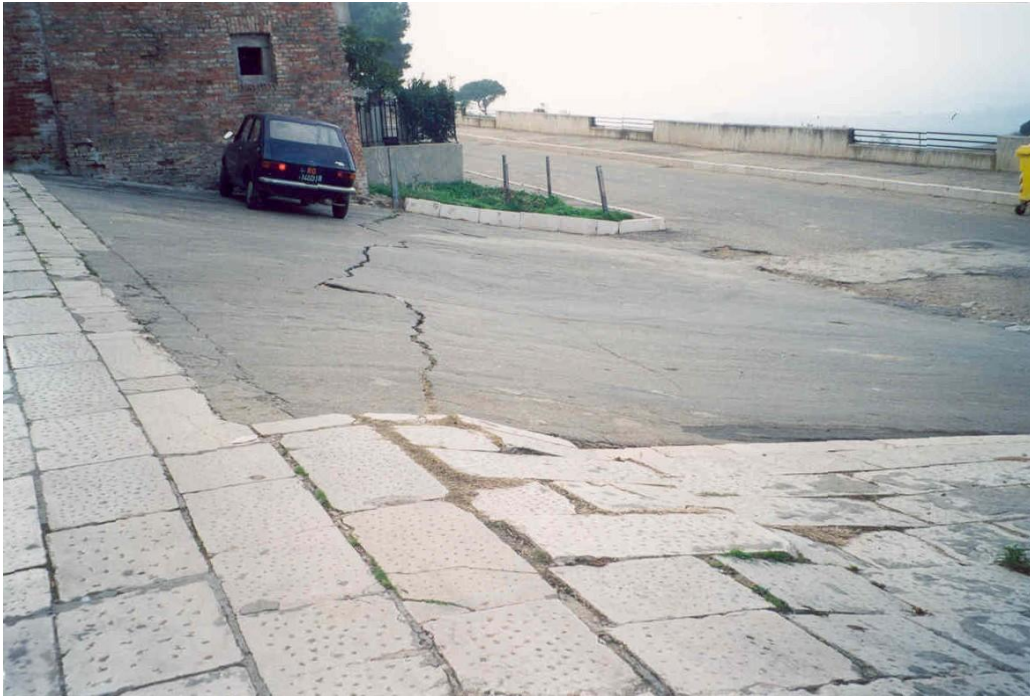
Foto 1. Particolare della netta linea di rottura arcuata che con andamento NE – SO delimita il coronamento dell'area di Via Fani interessata dai fenomeni gravitativi e di subsidenza. A destra di questa linea la pavimentazione stradale, sia in basolato di pietra calcarea che in conglomerato bituminoso, presenta vistosi avvallamenti, abbassamenti e lesioni di varia entità. (Foto novembre 2001 prima degli interventi)

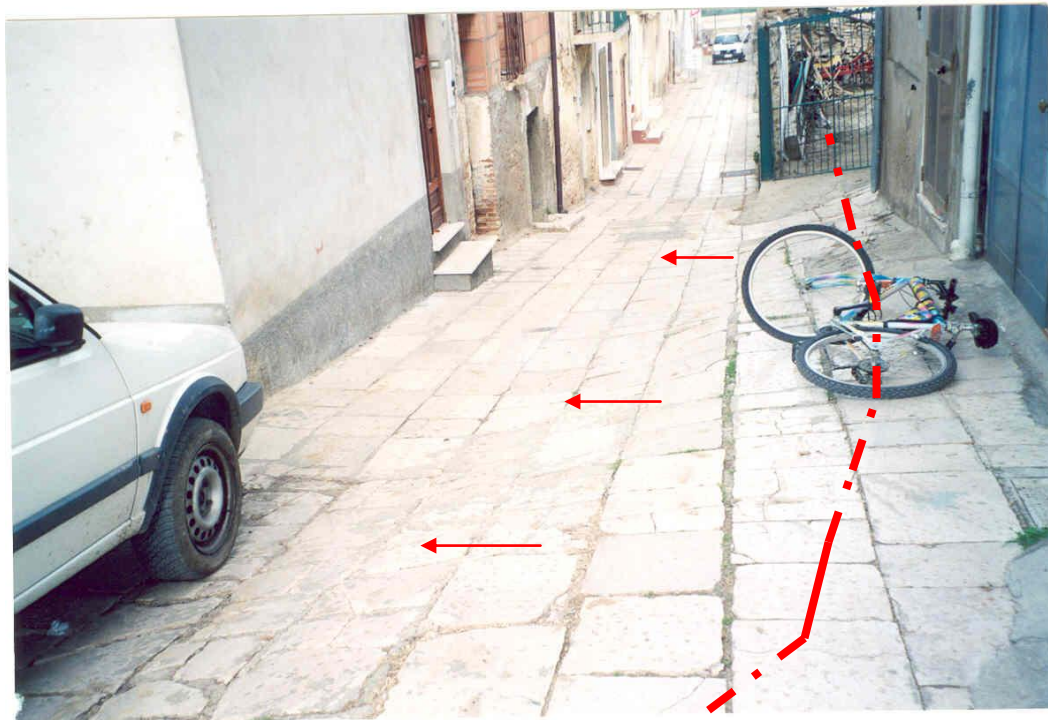
Foto 2. Via Italia, stradina interna parallela a Via Fani: I fenomeni di dissesto in atto hanno causato negli ultimi 30 anni un progressivo lento abbassamento della superficie valutabile in circa 30 – 40 cm. La linea tratteggiata indica grossomodo la linea di rottura, le frecce la direzione del movimento. (Foto novembre 2001 prima degli interventi)

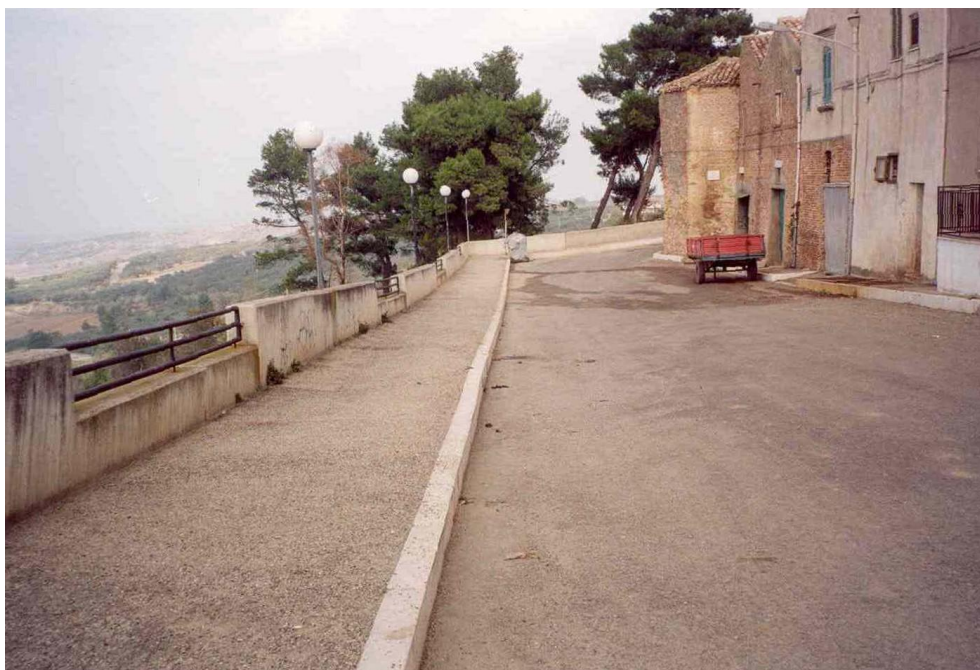
*Foto 3. Panoramica di Via Martiri di Via Fani, interessata da gravi fenomeni di dissesto, prima degli interventi di consolidamento e di sistemazione idrogeologica dell'area (Foto novembre 2001)*

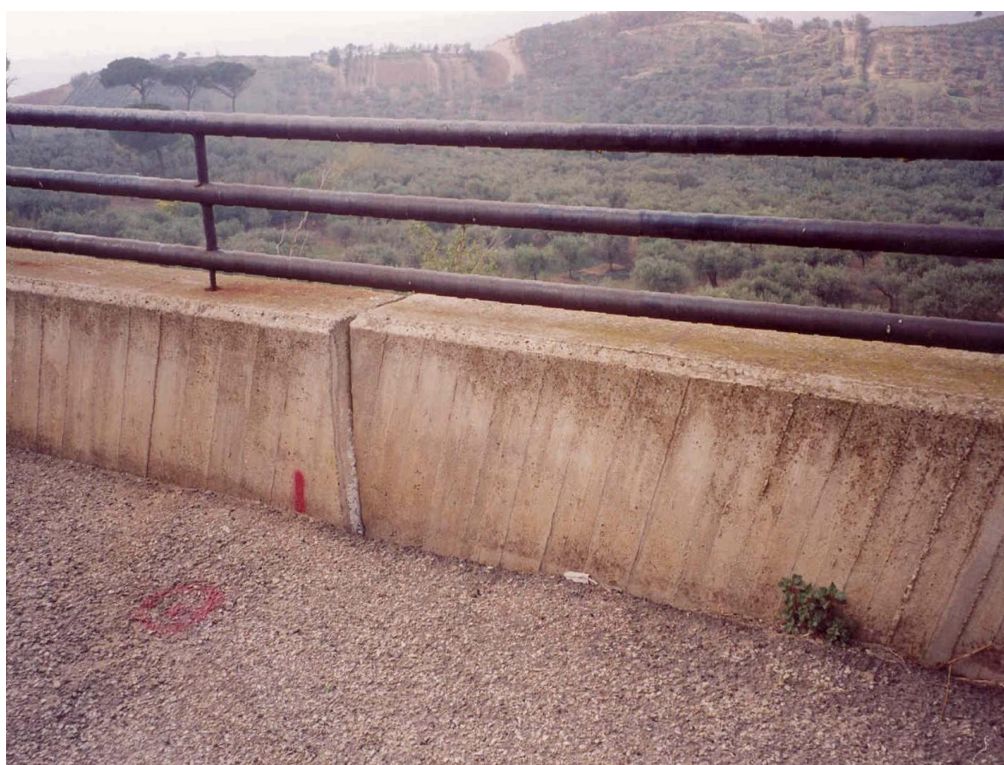
*Foto 4. Particolare dei fenomeni di roto - traslazione del vecchio muro di contenimento con speroni in calcestruzzo realizzato a valle di Via Fani (Foto novembre 2001).*

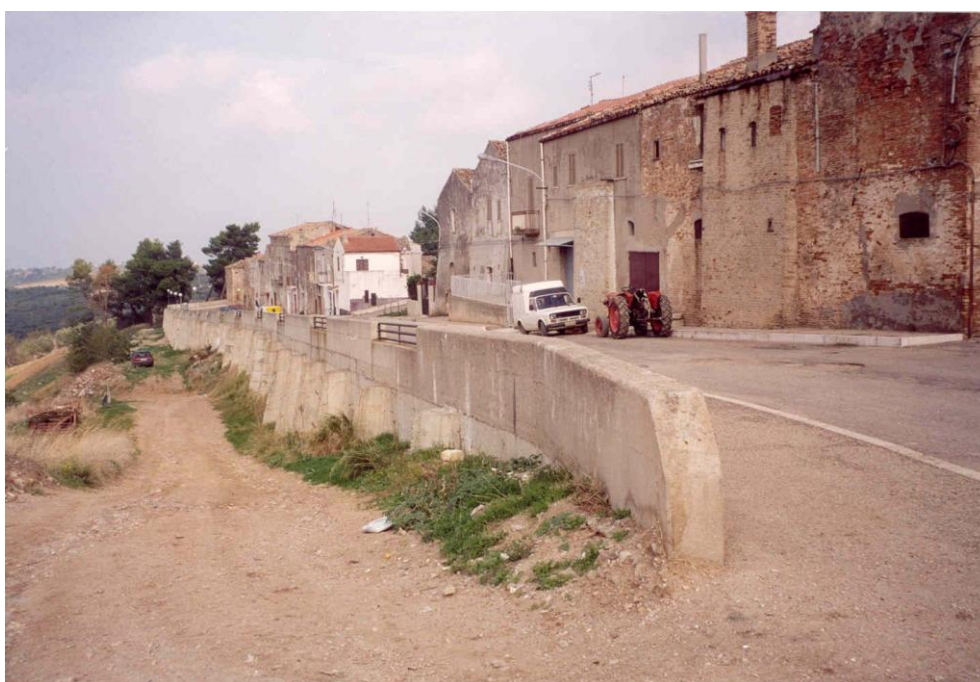
*Foto 6. Panoramica del vecchio muro con speroni in calcestruzzo, realizzato a sostegno di Via Fani dal Genio Civile, dissestato ed a rischio di crollo in più punti. (Foto novembre 2001)*
