060/98_Figure e foto dissesti_interventi consolidamento pendio in frana a valle ospedale e scuole via Lastaria_ Comune di Lucera (FG)

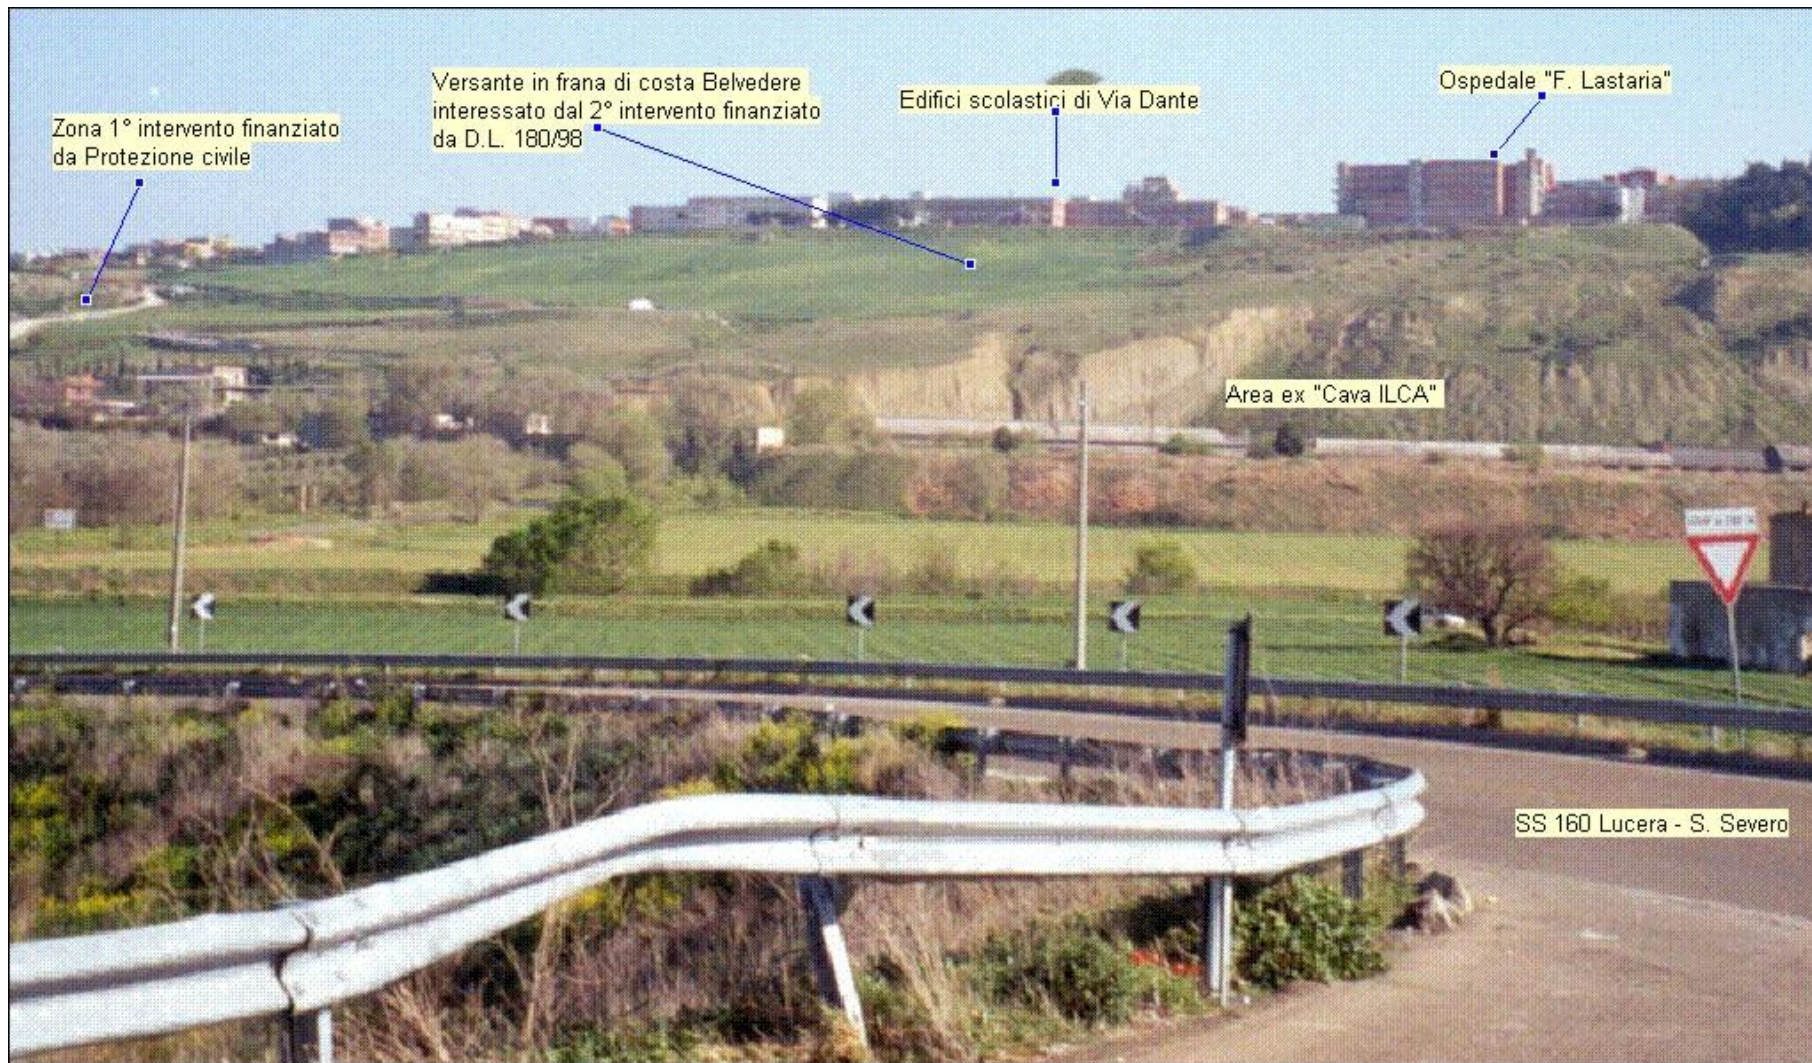
Foto 1 panoramica del versante nord del colle di Lucera: "costa Belvedere" – zona Ospedale – Scuole. (foto di aprile 2001).

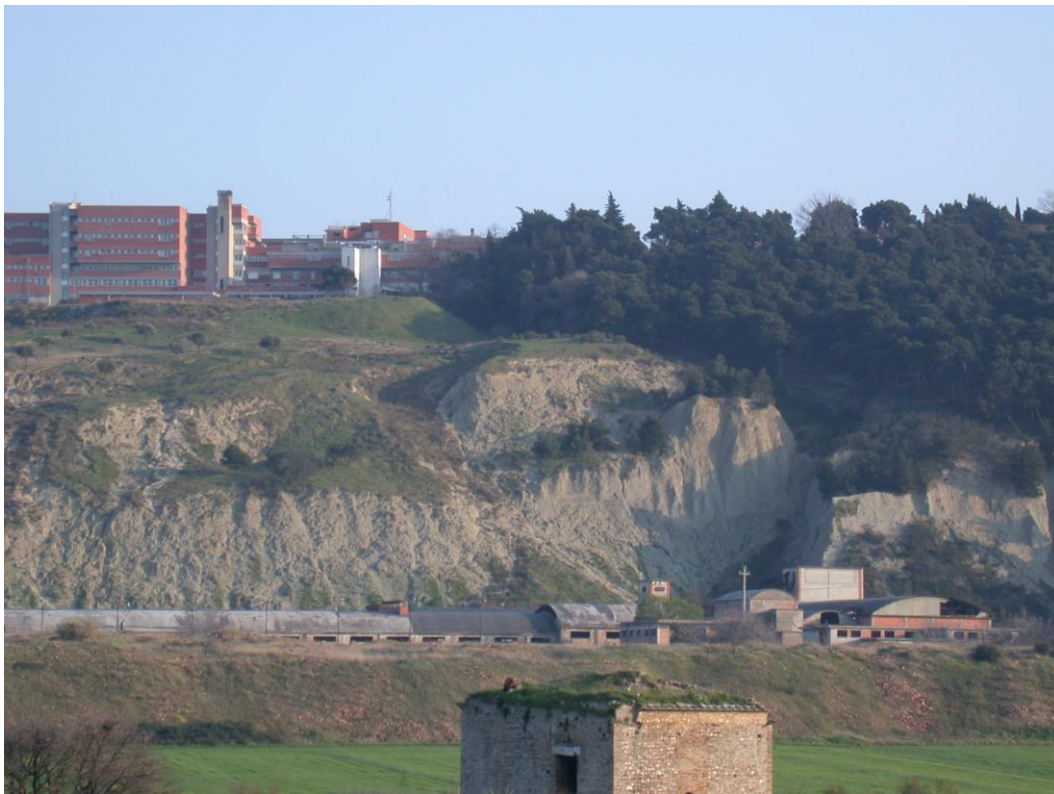
Foto2: particolare delle pareti della cava “ex ILCA” abbandonate e soggette a fenomeni franosi ed erosivi. Sul lato destro della foto è presente un’incisione in forte erosione (foto di aprile 2003).

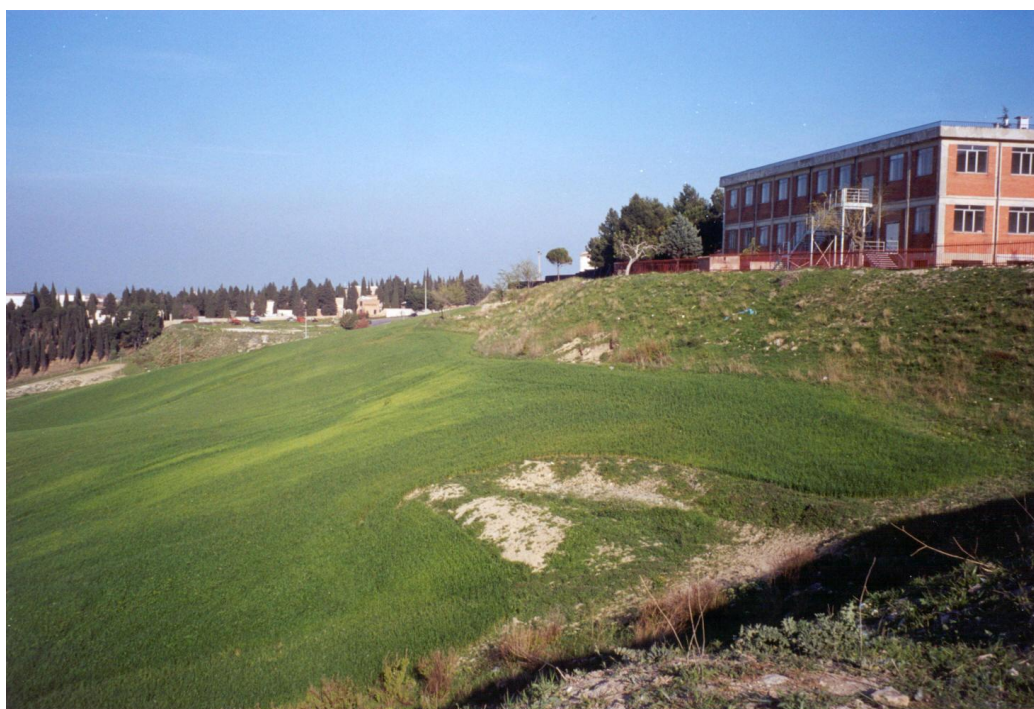
Foto 3: vista del pendio sottostante l’ospedale e le scuole, con evidenti segni dei movimenti franosi in atto: rotture di pendio, avvallamenti, ristagni d’acqua (foto di aprile 2001).

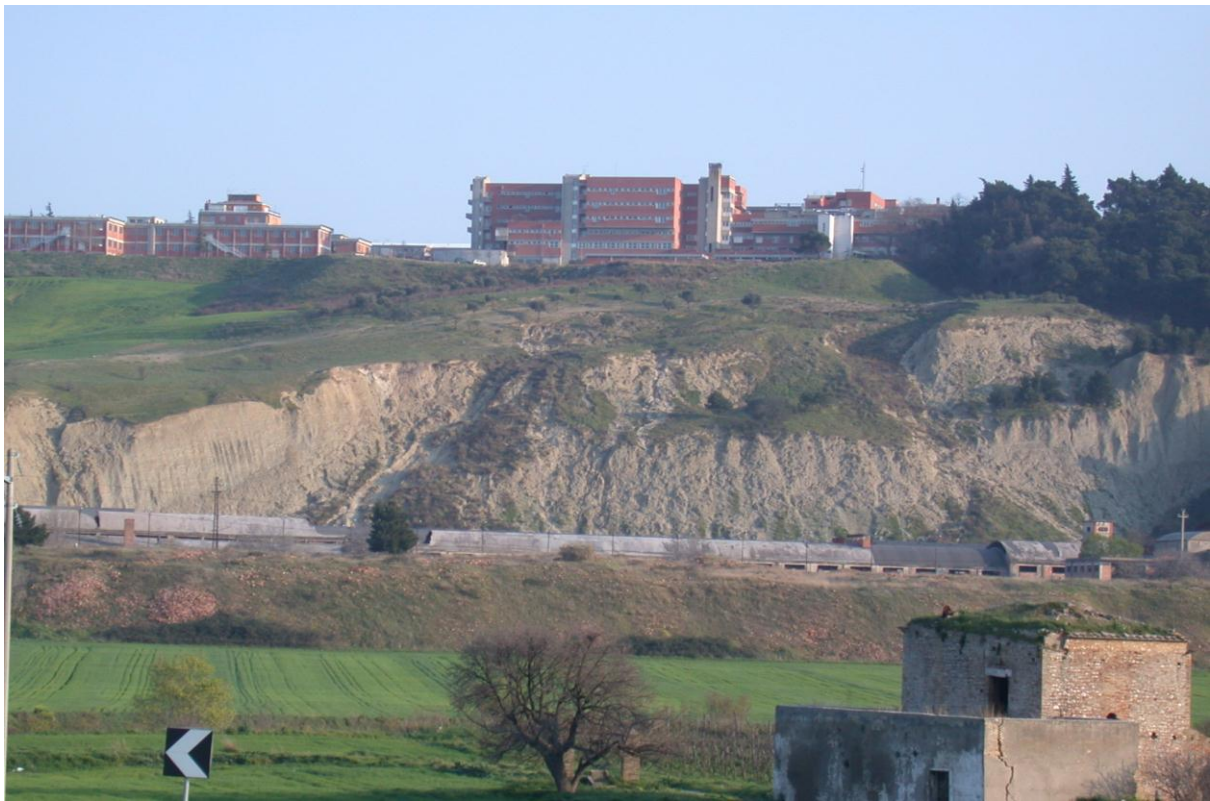
Foto 4: Panoramica, vista dal basso, del versante a valle del piazzale antistante l'ospedale e dei fronti di cava abbandonati dell'ex Cava ILCA, interessati dai lavori di stabilizzazione e consolidamento del IV Intervento in oggetto (Foto aprile 2003 successivamente all'evento alluvionale del gennaio 2003)

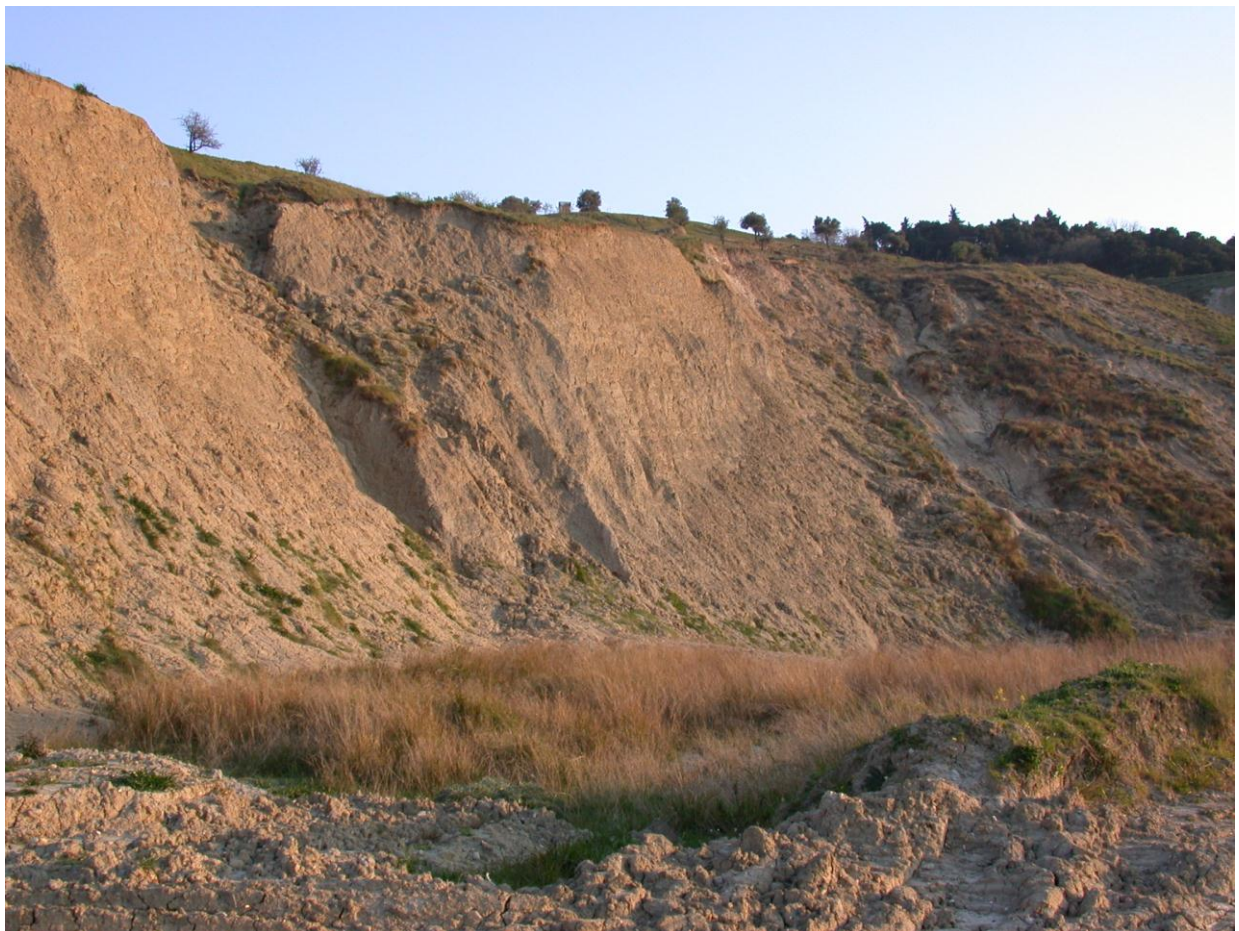
Foto 5: particolare delle pareti relitte della cava "ex ILCA" interessate da fenomeni erosivi e franosi, innescati dalle recenti piogge invernali (foto di aprile 2003).

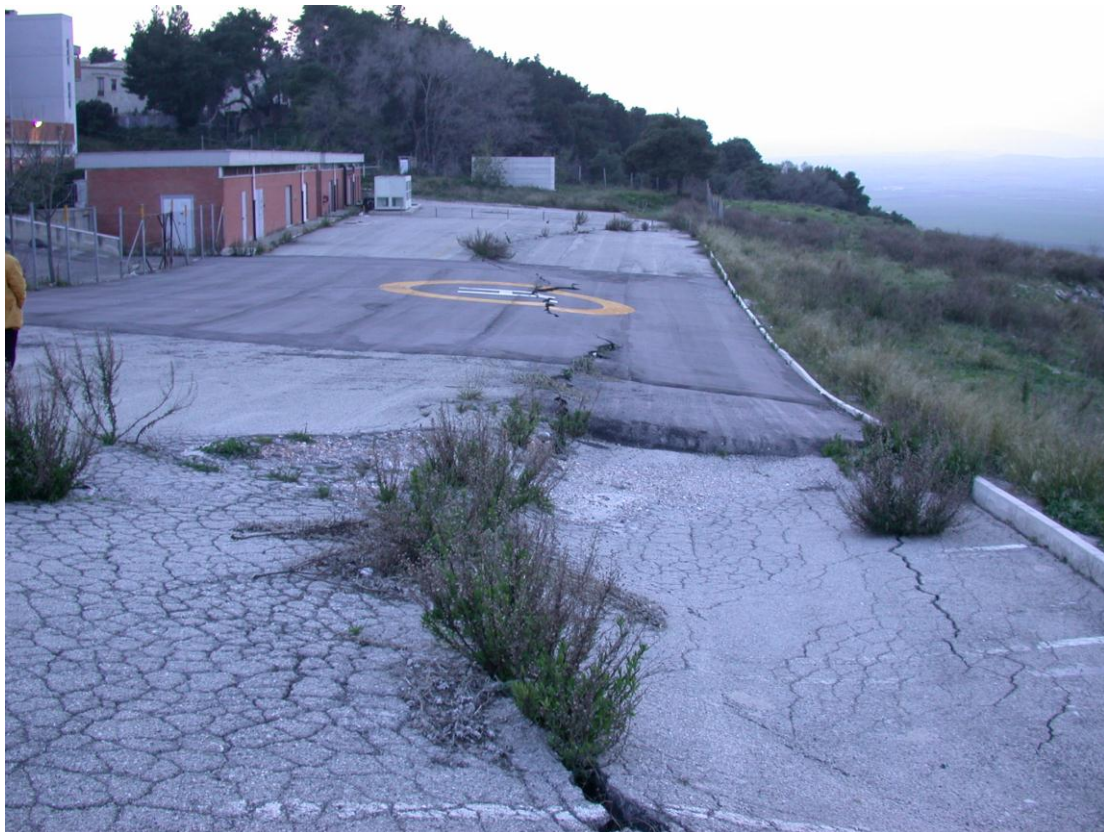
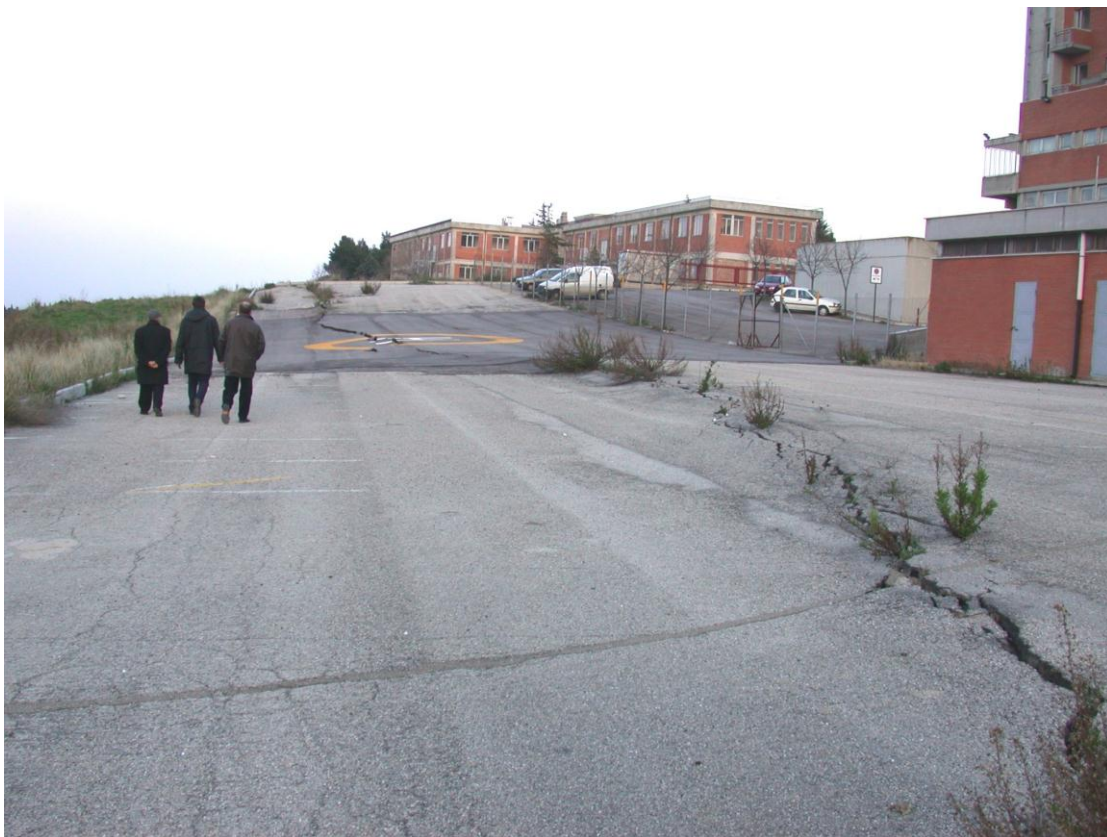
*Foto 6: viste da due punti differenti **A)** e **B)** del piazzale del parcheggio dell'ospedale. Sull'asfalto è ben visibile la linea di rottura, che delimita il coronamento del movimento franoso in atto nel pendio. (foto di aprile 2003).*

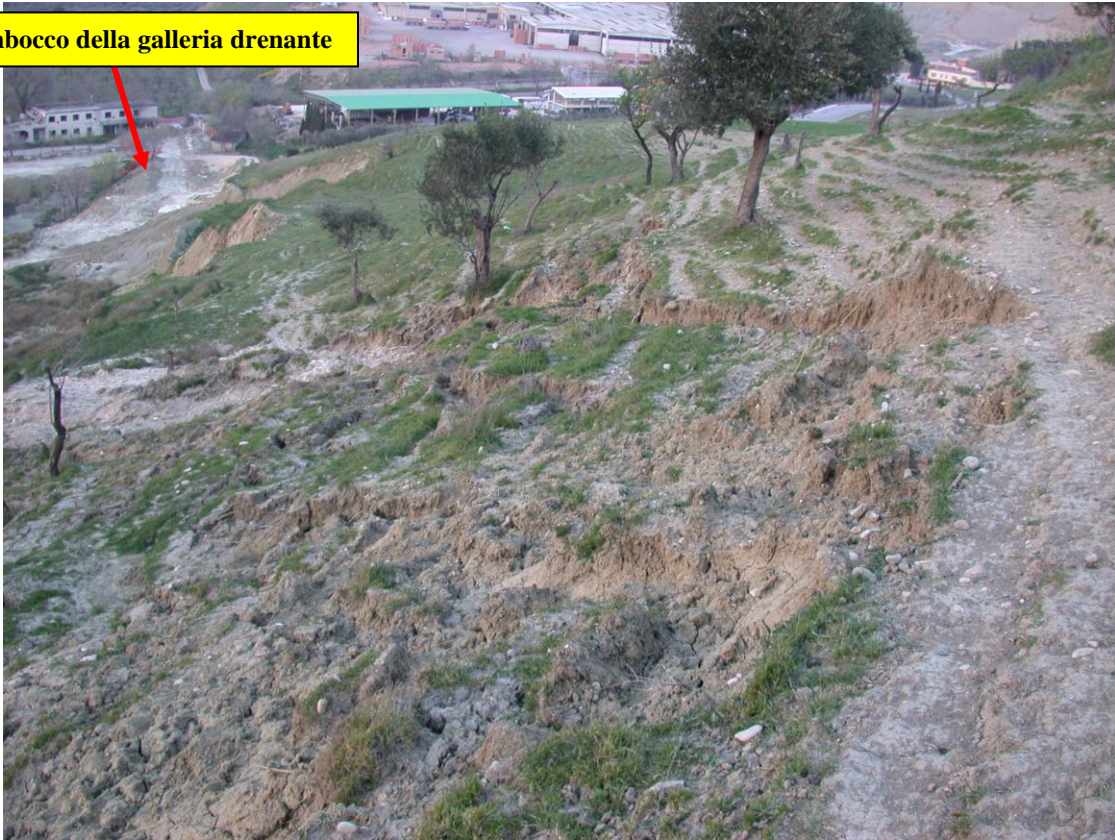
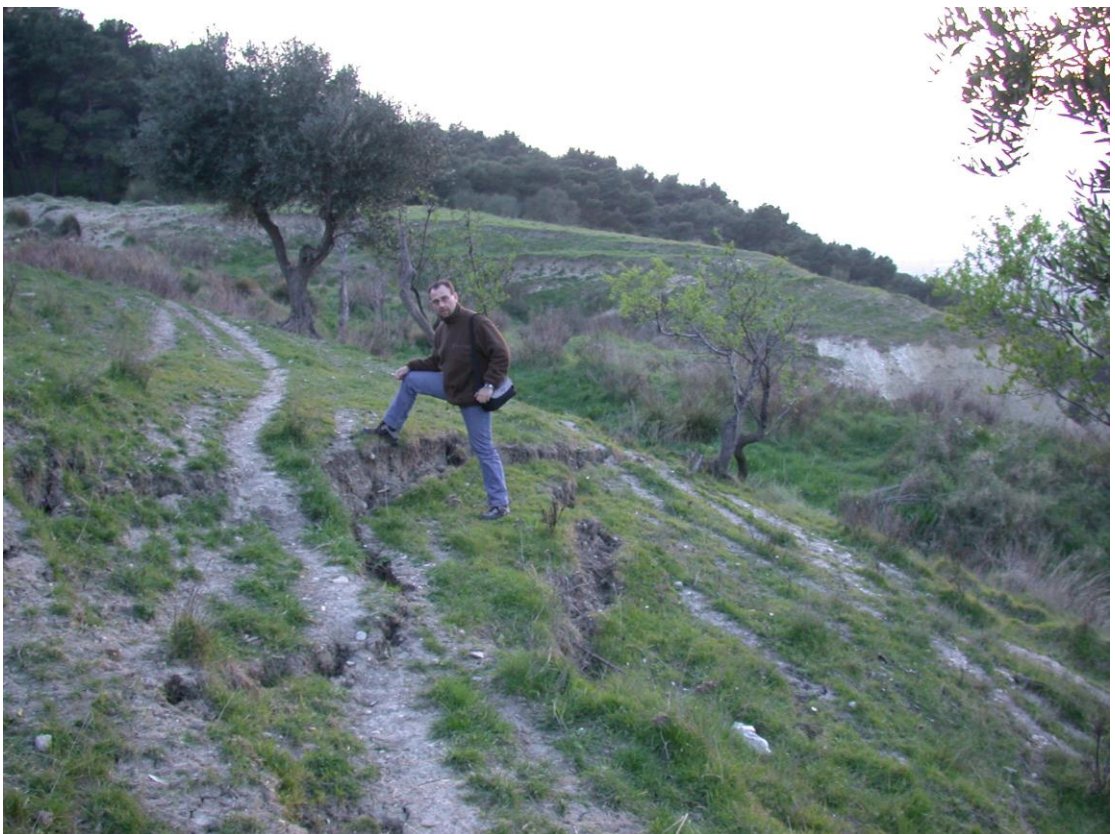
Foto 7: vista del coronamento del movimento gravitativo di neoformazione A), nel pendio sottostante il piazzale dell'ospedale; B) particolare dell'orlo di scarpata di frana (foto di aprile 2003).

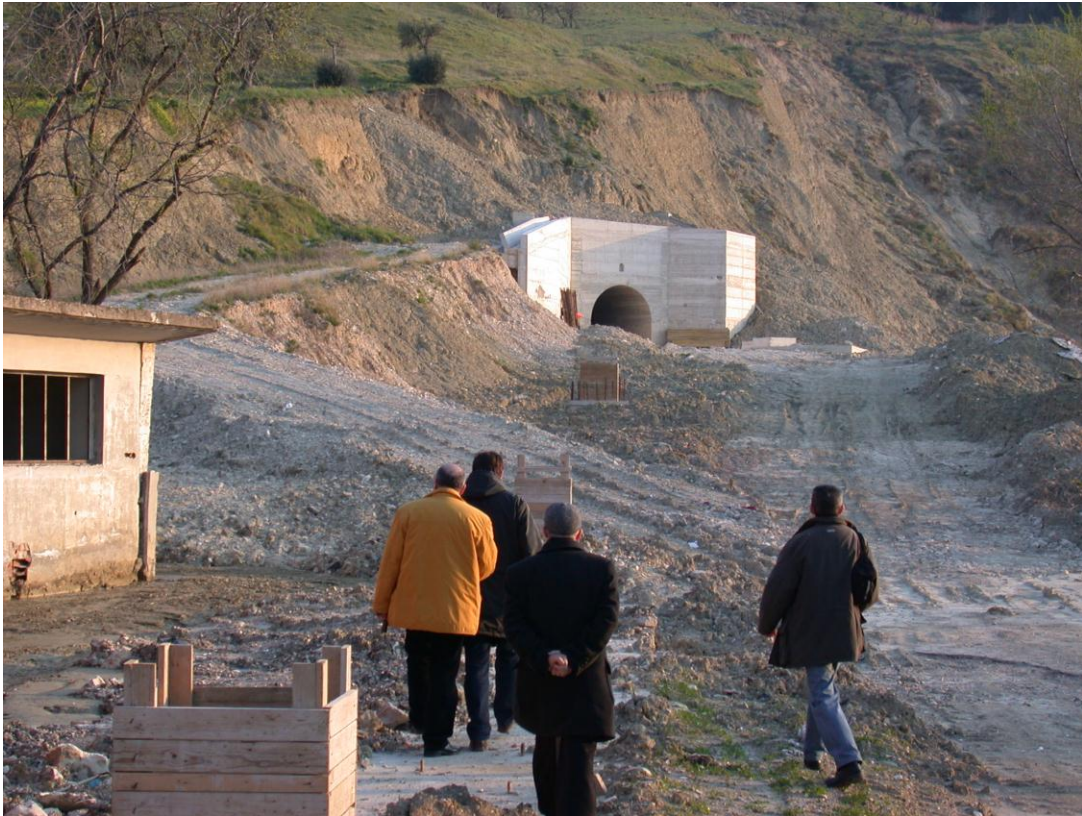
Foto 8: A) lavori di preparazione dell'area di cantiere di scavo della galleria (foto di febbraio 2002); B) vista, dall'ingresso della "ex ILCA", delle opere realizzate a protezione dell'imbocco della galleria (foto di aprile 2003).

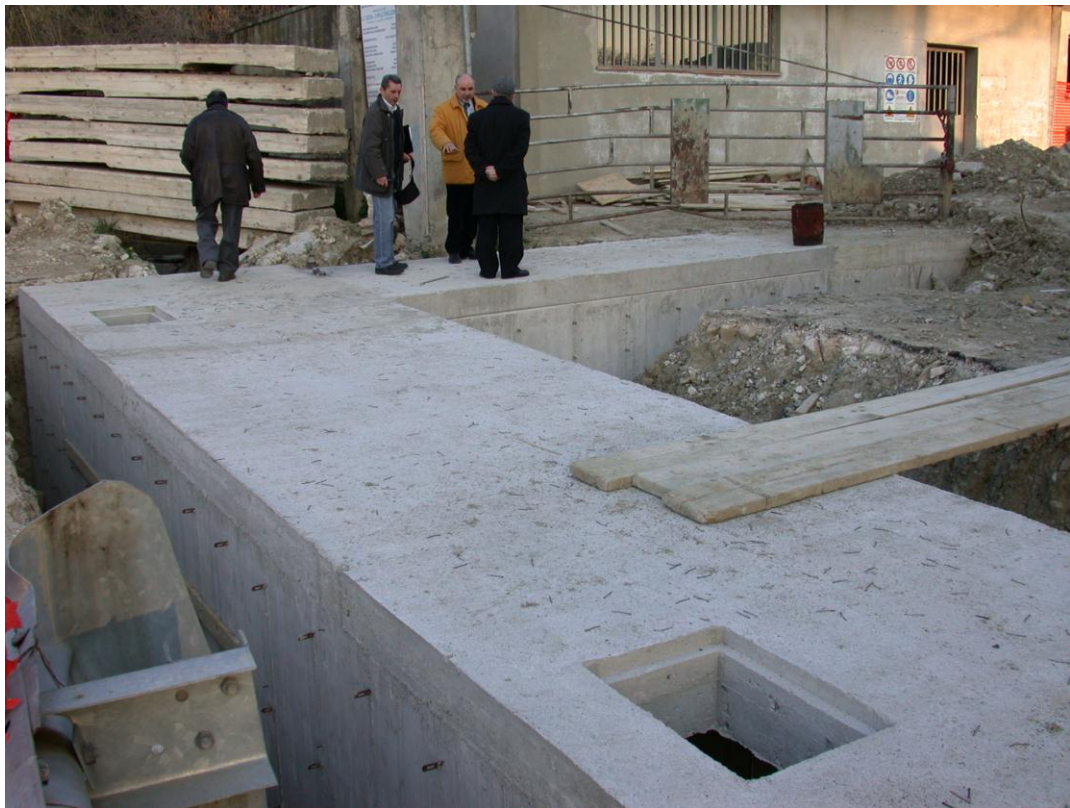
Foto 9: particolare del canale di collegamento tra la galleria e il canale di recapito al torrente Salsola (foto di aprile 2003).

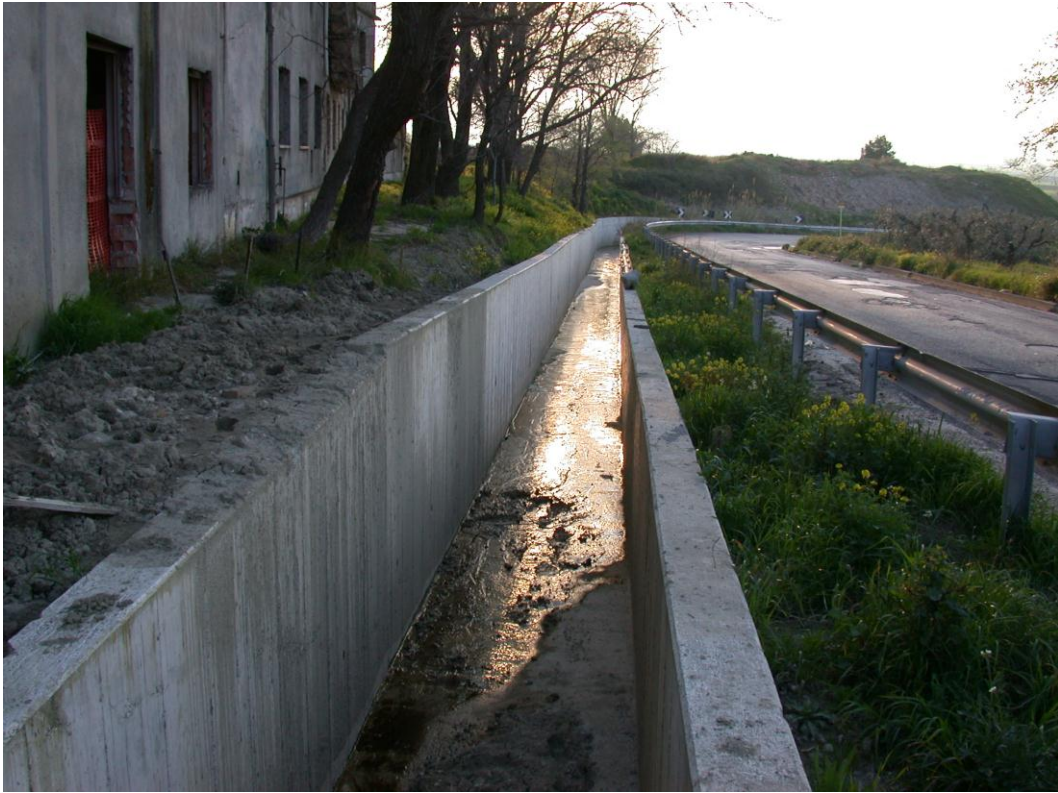
Foto 10: tratto realizzato del canale di recapito al torrente Salsola, che costeggia la SS 160 Lucera –S. Severo. (foto di aprile 2003, relativa al tratto realizzato al momento del sopralluogo).

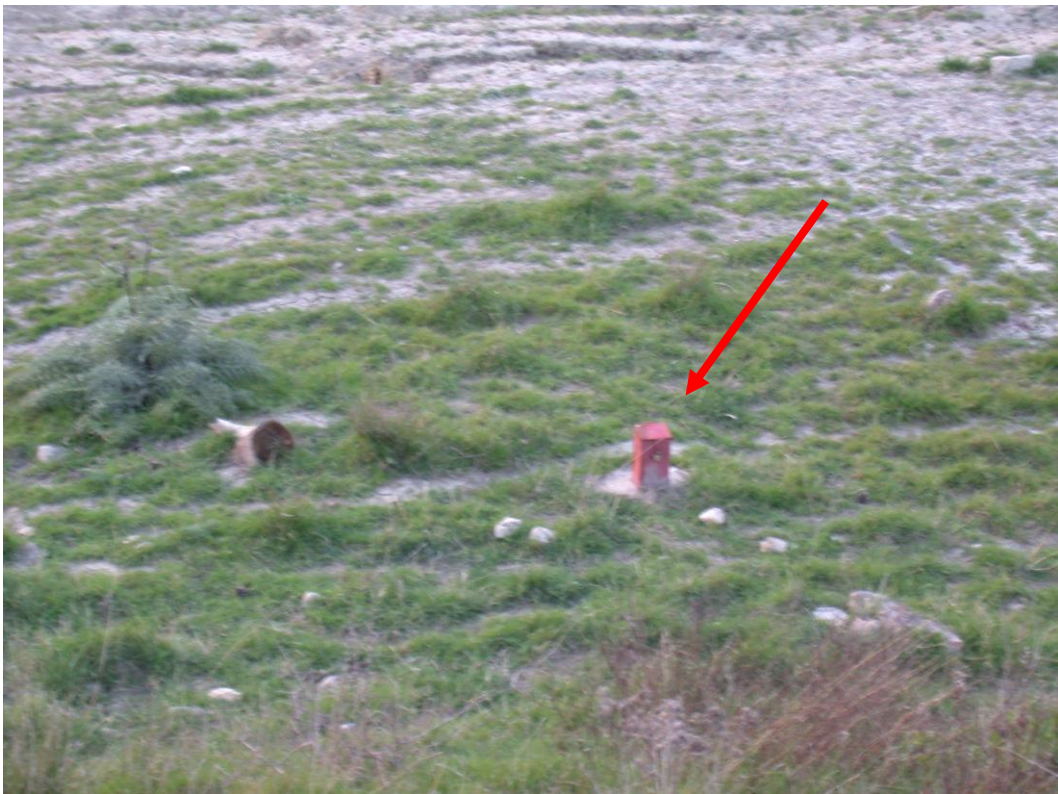
Foto 11: foro di sondaggio, attrezzato con tubo inclinometrico, posizionato nel pendio sottostante il piazzale dell'ospedale (foto di aprile 2003)

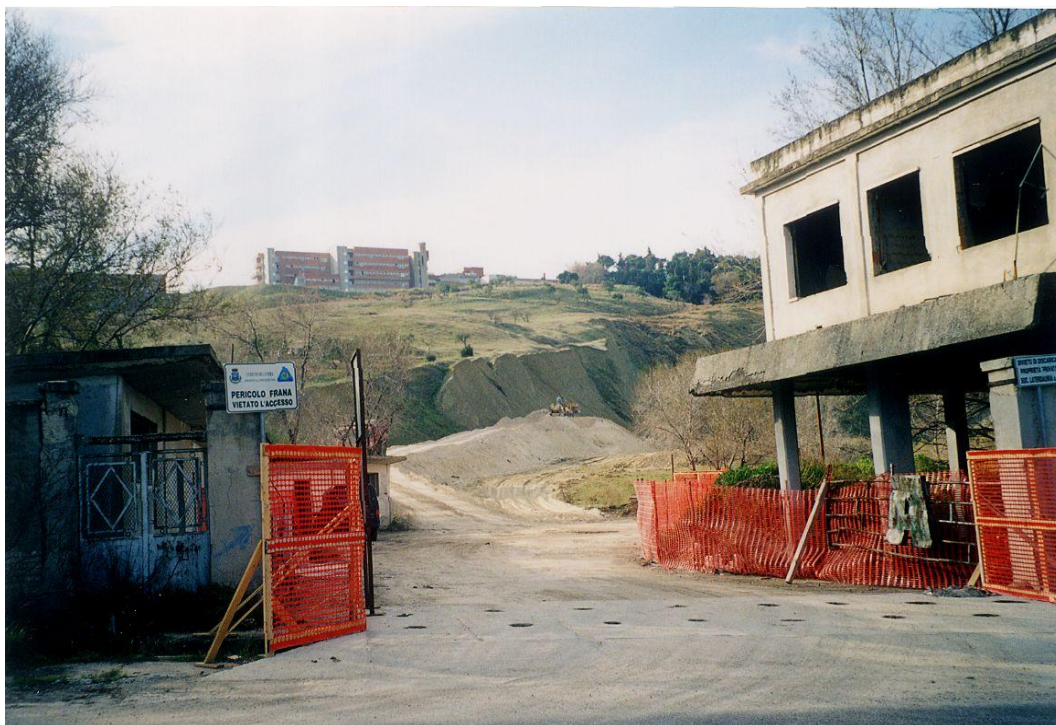
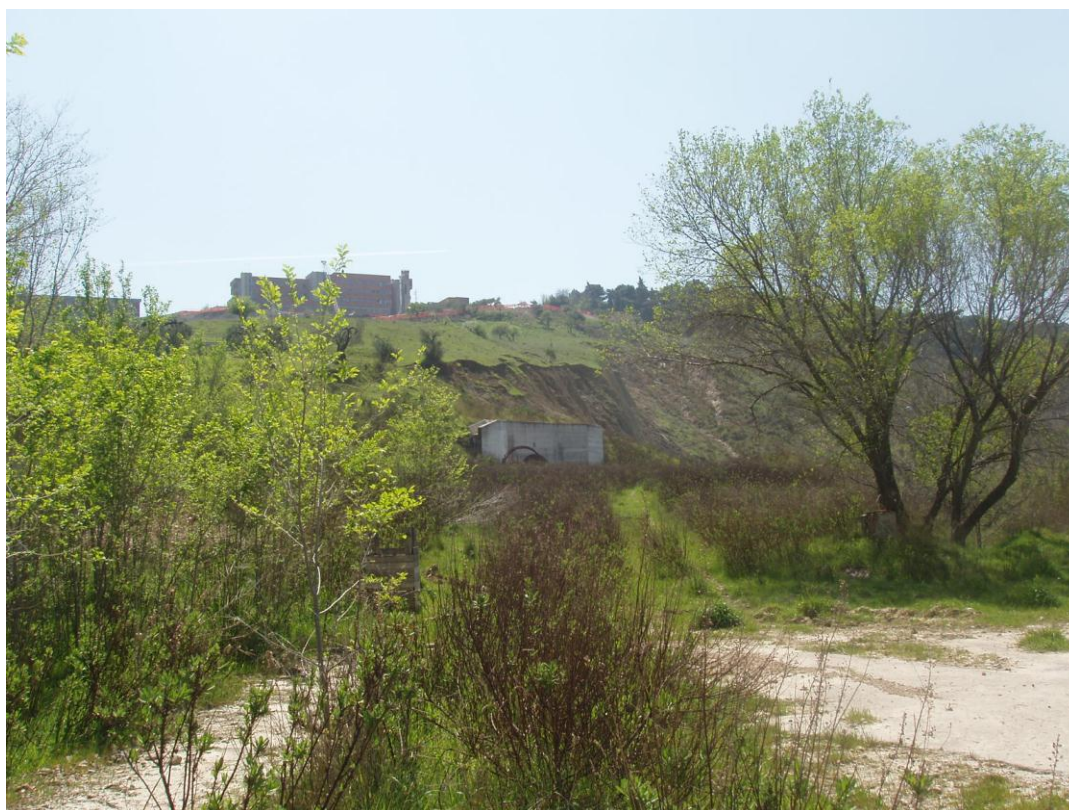
Foto12 A) lavori di preparazione dell'area di cantiere di scavo della galleria (foto di febbraio 2002); B) vista, dall'ingresso della "ex ILCA", dell'imbocco della prima galleria drenante in progetto. I lavori sono stati sospesi a seguito dell'evento alluvionale del gennaio 2003 e da allora non sono stati ancora ripresi (foto aprile 2009).
