*APAT – Agenzia per la Protezione dell’Ambiente e per i Servizi Tecnici
RT/TEC-DIF 032/2003 – Monitoraggio Rif. 510/99 – “Sostituzione manufatti esistenti, consolidamento piede aree in movimento, trincee drenanti” - 5° intervento: Lavori di sistemazione frana in “
località Torrente San Giuseppe - Comune di Anzano di Puglia (Foggia)*

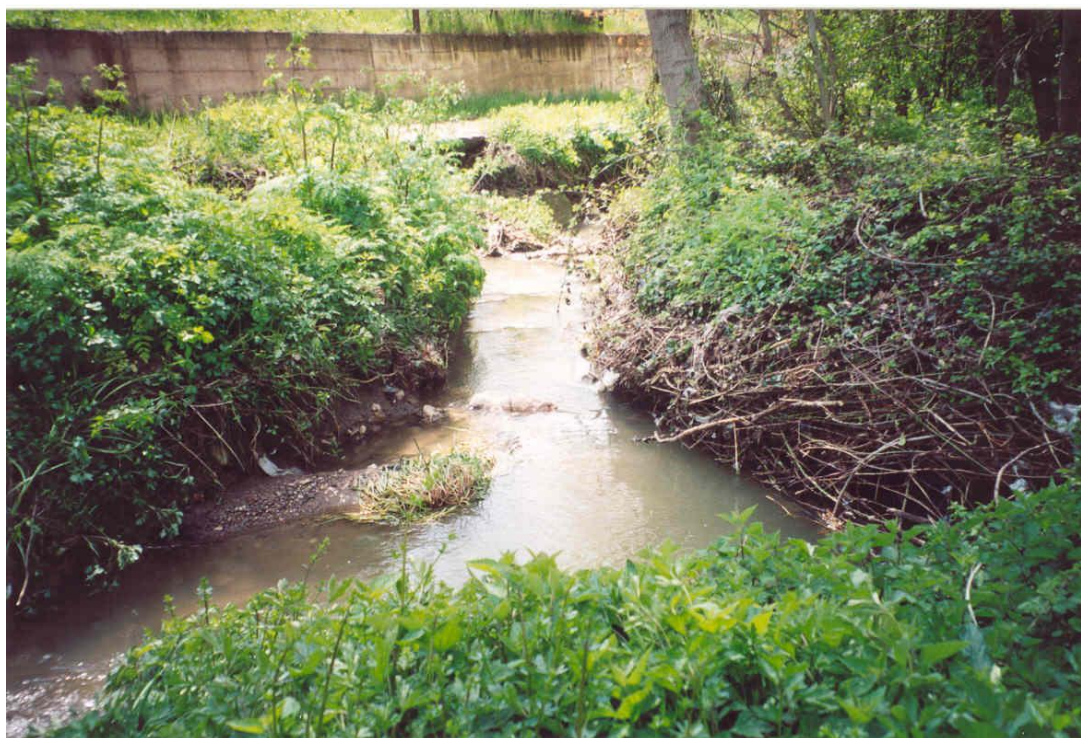
Foto 1 Vista dell'alveo del torrente Fiumarella subito dopo la confluenza col torrente San Giuseppe prima dell'inizio dei lavori di sistemazione. Sullo sfondo è visibile un tratto della sede stradale parzialmente franato per fenomeni di erosione laterale operata dalle acque del corso d'acqua. L'alveo e le sponde si presentano rivestiti da una folta vegetazione erbacea ed arbustiva.

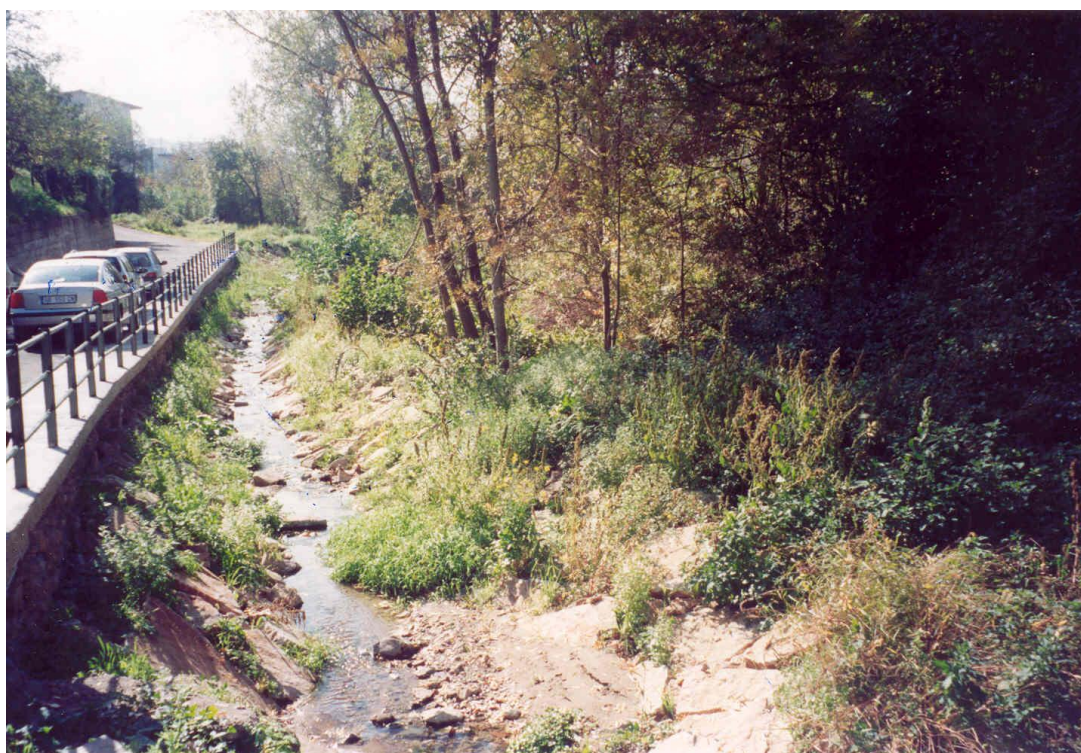
Foto 2. Vista panoramica a lavori ultimati (Ottobre 2002) del tratto d'alveo e della strada Costa Fra Lazzaro interessato dagli interventi di sistemazione idraulica e consolidamento, iniziati nel mese di marzo 2002 e completati nel mese di settembre 2002. L'alveo e le sponde sono state ripulite e risagomate, il tratto di strada dissestato è stato rifatto e protetto dai fenomeni erosivi con gabbionate e scogliera in pietrame. Visibile anche la ringhiera metallica di protezione posizionata sul lato torrente.

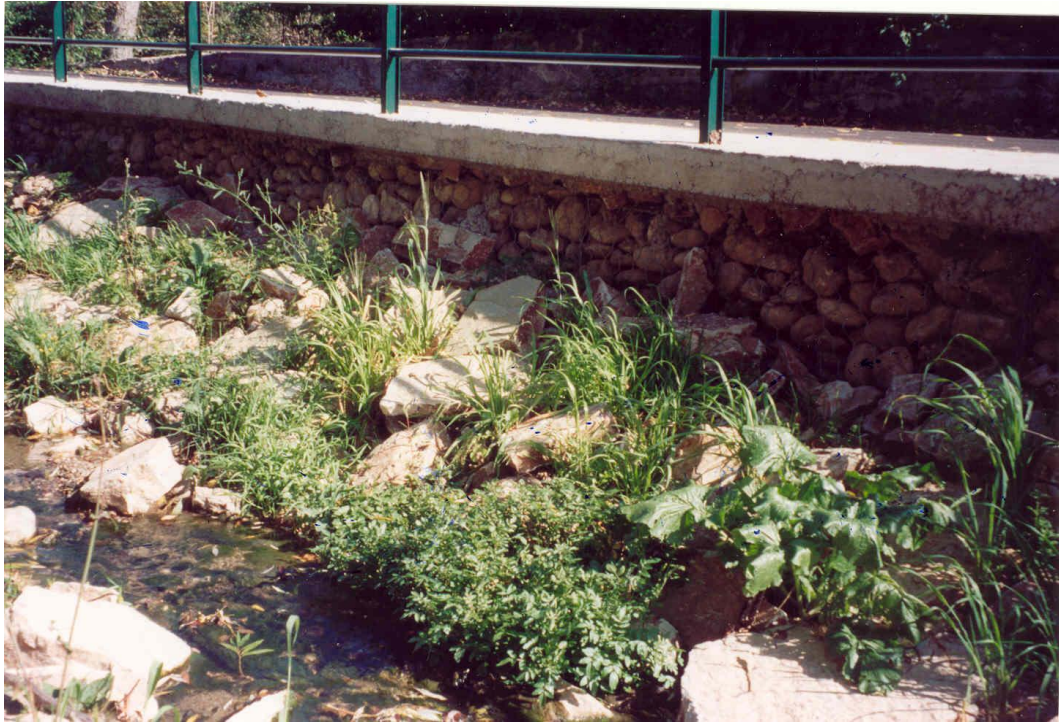
Foto 3. Particolare delle strutture in gabbioni metallici riempiti con pietrame e della scogliera in pietrame realizzate a sostegno e protezione dall'erosione fluvio – torrentizia del tratto di strada Costa Fra Lazzaro che costeggia il torrente Fiumarella.

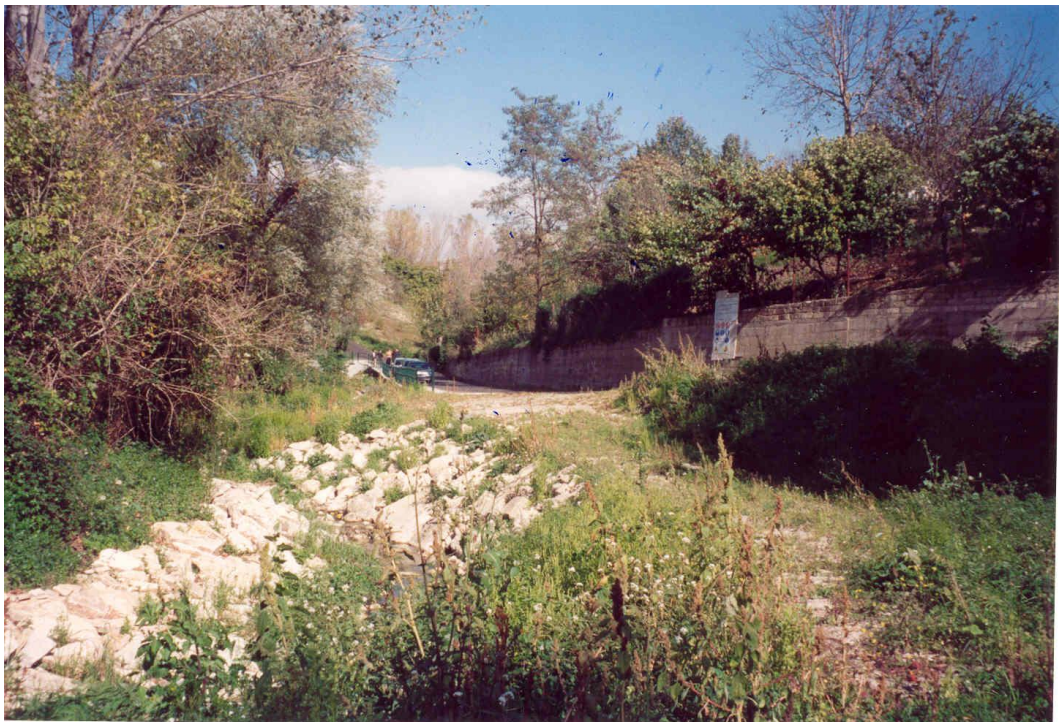
Foto 4. Vista panoramica del tratto d'alveo risagomato e con le sponde rivestite con una scogliera in pietrame. Visibile sullo sfondo, sulla destra della foto, la strada che corre adiacente all'alveo nel fondovalle.

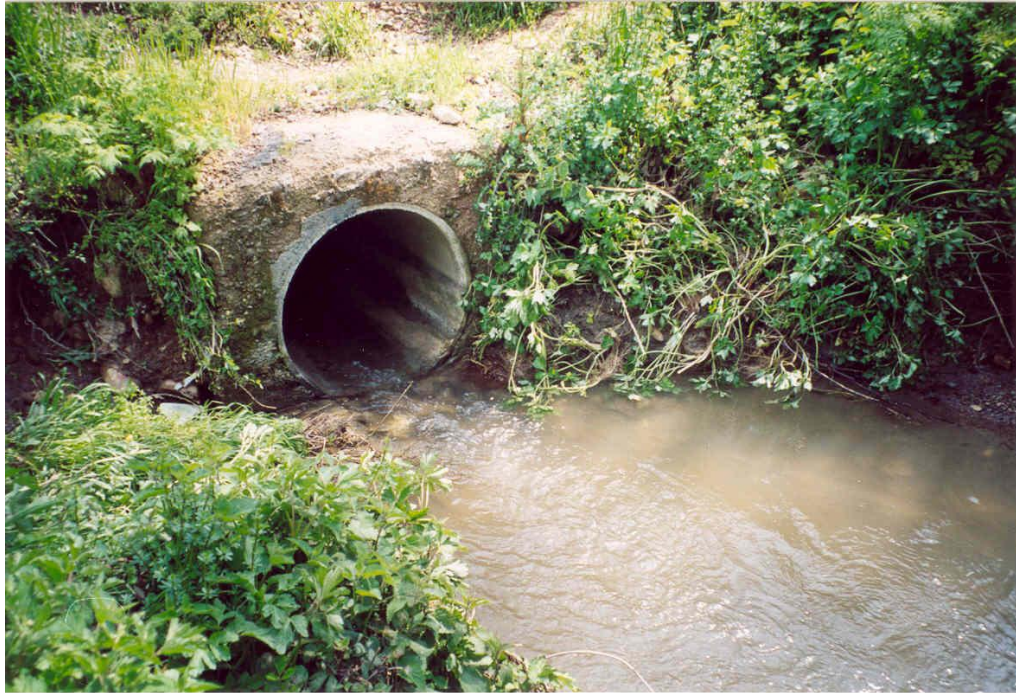
Foto 5. Particolare dello sbocco dello sbocco dell'attraversamento del torrente Fiumarella da parte della strada Costa Fra Lazzaro, realizzato mediante un manufatto in calcestruzzo con tubazione in calcestruzzo prefabbricato, prima del completamento dei lavori di sistemazione e consolidamento dell'area (maggio 2002).

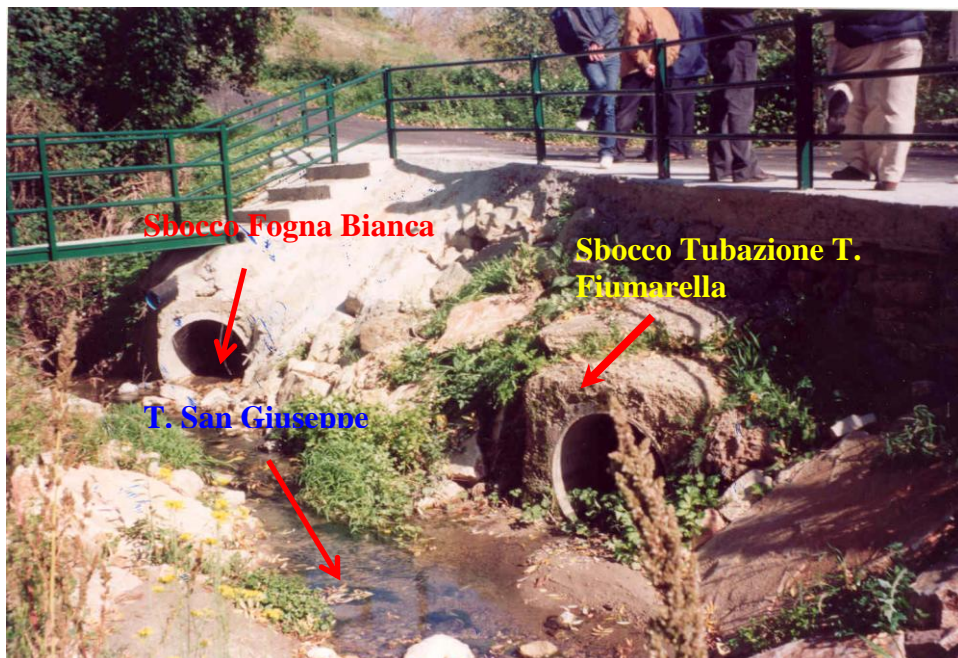
Foto 6. Vista panoramica, a lavori ultimati (ottobre 2002) della passerella metallica realizzata in corrispondenza del punto di confluenza del torrente San Giuseppe con il torrente Fiumarella. Visibile, sotto la passerella, anche lo sbocco della tubazione della fogna bianca urbana.
