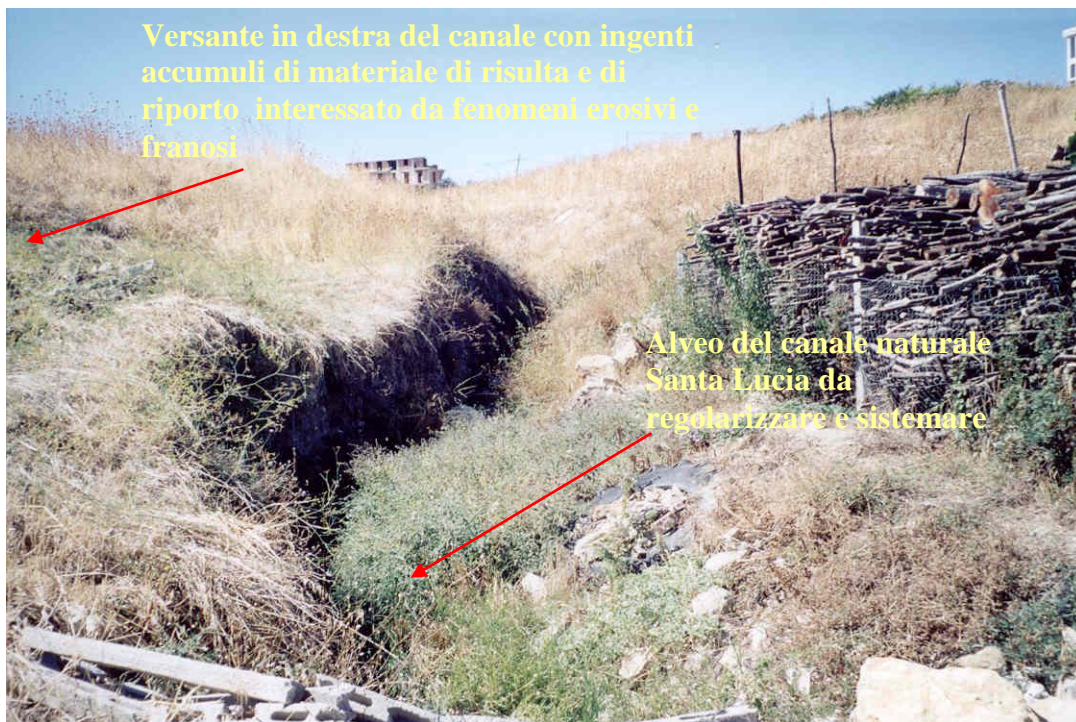
*Foto 1: Panoramica del tratto del vallone del Canale Santa Lucia in stato di grave degrado ambientale prima dell'intervento di sistemazione e risanamento dei dissesti (Foto settembre 2001).*

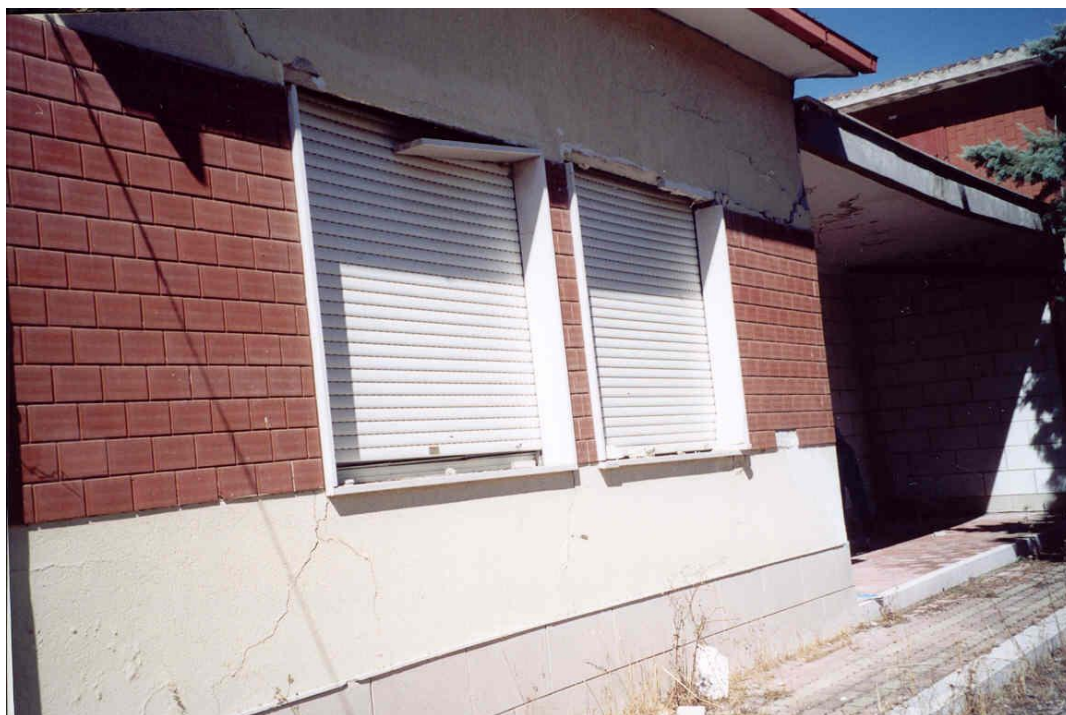
*Foto 2. Edificio della ex scuola materna "S. Giovanni bosco" gravemente dissestato e pericolante. Il complesso è stato demolito dopo il terremoto dell'ottobre 2002 e l'area è stata oggetto di lavori di sistemazione con la perizia di variante (Foto settembre 2001).*

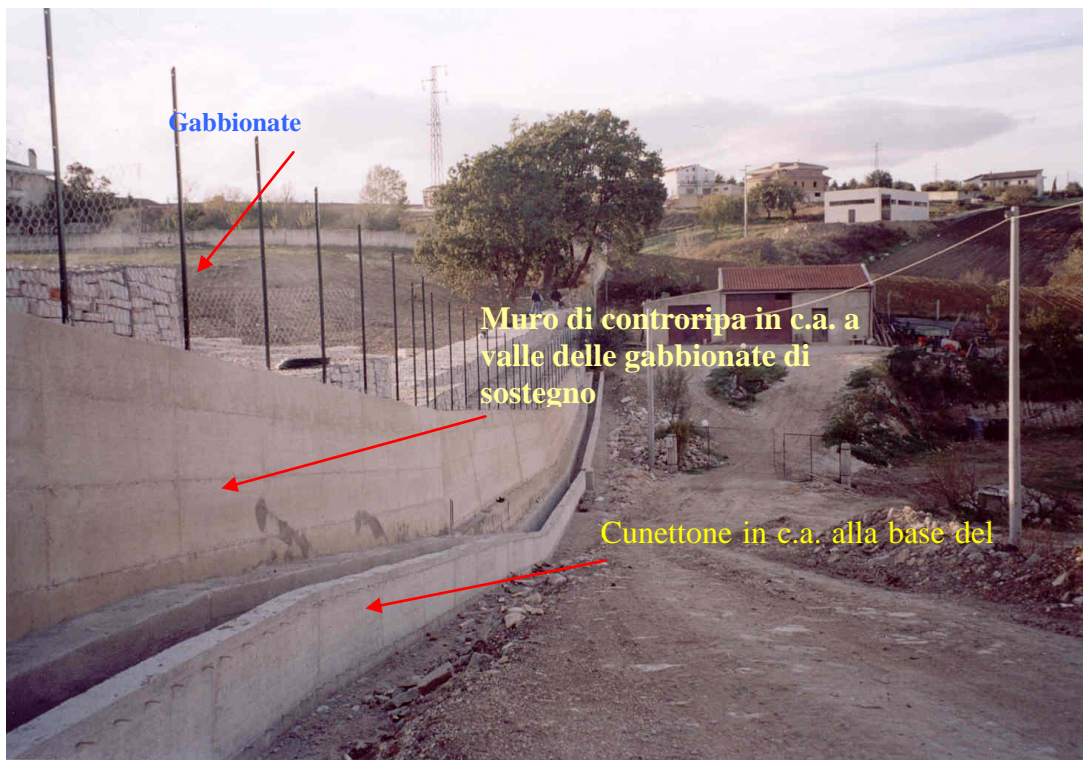
Foto 3. Vista Panoramica della zona a valle dell'area d'intervento, dove è stato realizzato un muro di controripa in c.a. con il tratto centrale avente fondazione su pali e cunetta in c.a. al piede. (Foto lavori in fase di ultimazione ottobre 2003).

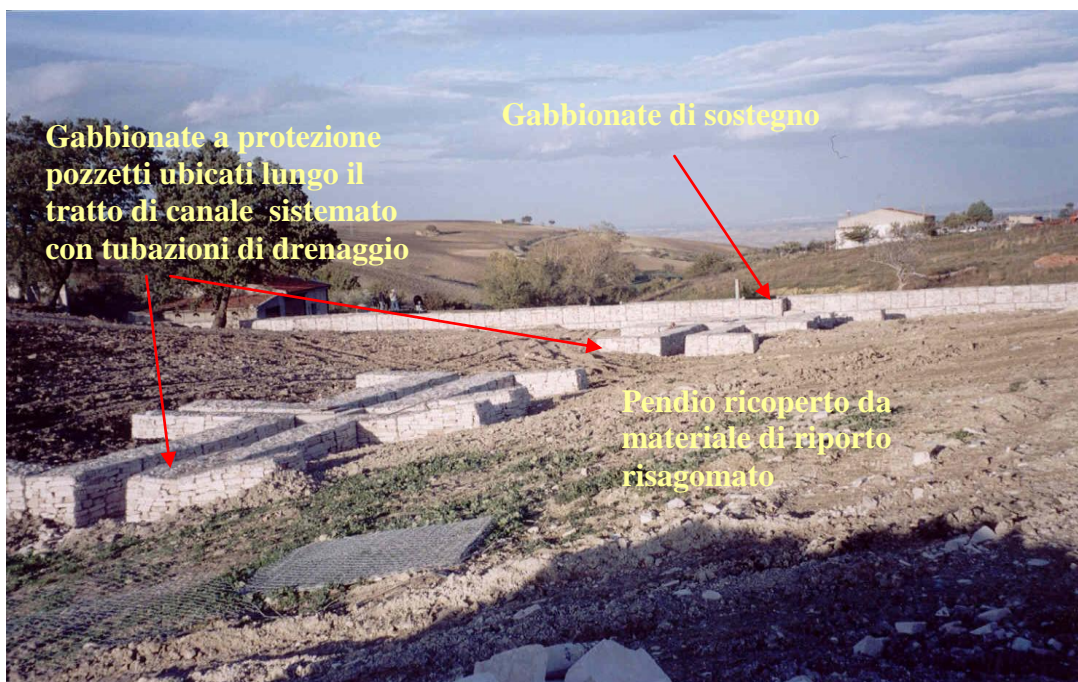
Foto 4. Vista panoramica dell'area del Canale Santa Lucia interessato dai lavori di sistemazione idrogeologica e di consolidamento in fase d'ultimazione. Sullo sfondo sono visibili le gabbionate di sostegno realizzate trasversalmente al vallone alle spalle del muro in c.a.. In primo piano, sulla destra, il materiale di riporto risagomato con adeguata pendenza verso valle e le gabbionate poste a protezione degli argini e delle opere di drenaggio e di sistemazione idrauliche realizzate lungo l'alveo (Foto ottobre 2003).
