Documentazione fotografica_Figure Intervento 522/99_Chieuti_Via Fani

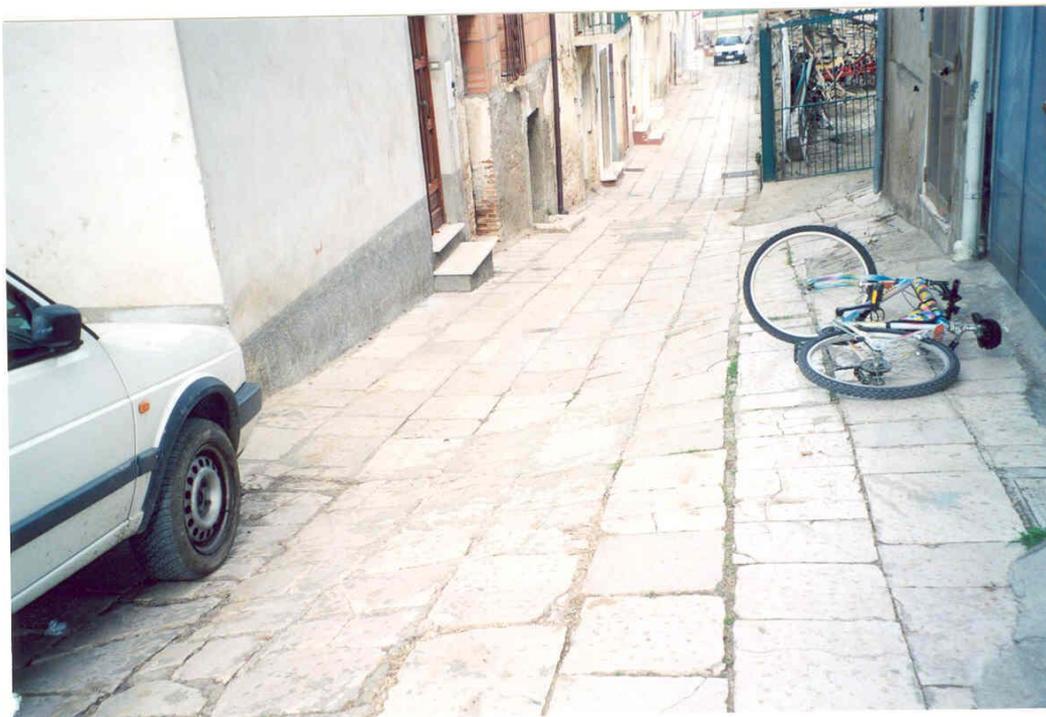
Figura 2. Stradina interna parallela a Via Fani. I fenomeni di dissesto in atto hanno causato negli ultimi 30 anni un progressivo lento abbassamento della superficie valutabile in circa 30 – 40 cm. La linea tratteggiata indica grossomodo la linea di rottura, le frecce la direzione del movimento.

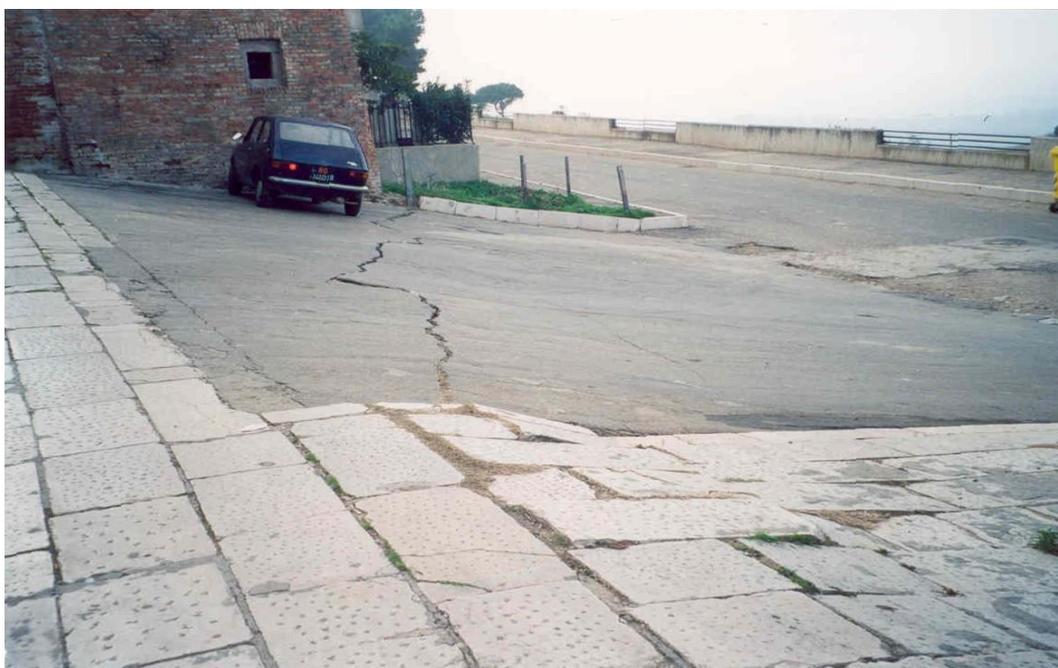
Figura 3. Particolare della netta linea di rottura arcuata che con andamento NE – SO delimita il coronamento dell'area di Via Fani interessata dai fenomeni gravitativi e di subsidenza. A destra di questa linea la pavimentazione stradale, sia in basolato di pietra calcarea che in conglomerato bituminoso, presenta vistosi avvallamenti, abbassamenti e lesioni di varia entità.

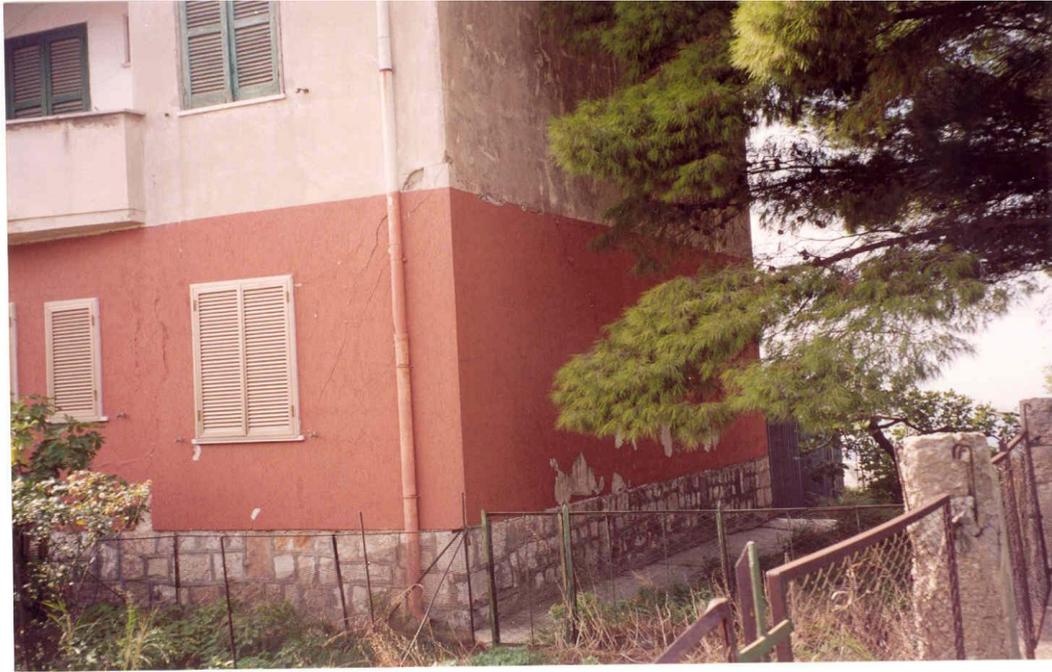
Figura 4. Settore occidentale di Via Fani. Fabbricato gravemente dissestato e pericolante “ex INA Casa” soggetto ad ordinanza di sgombero.

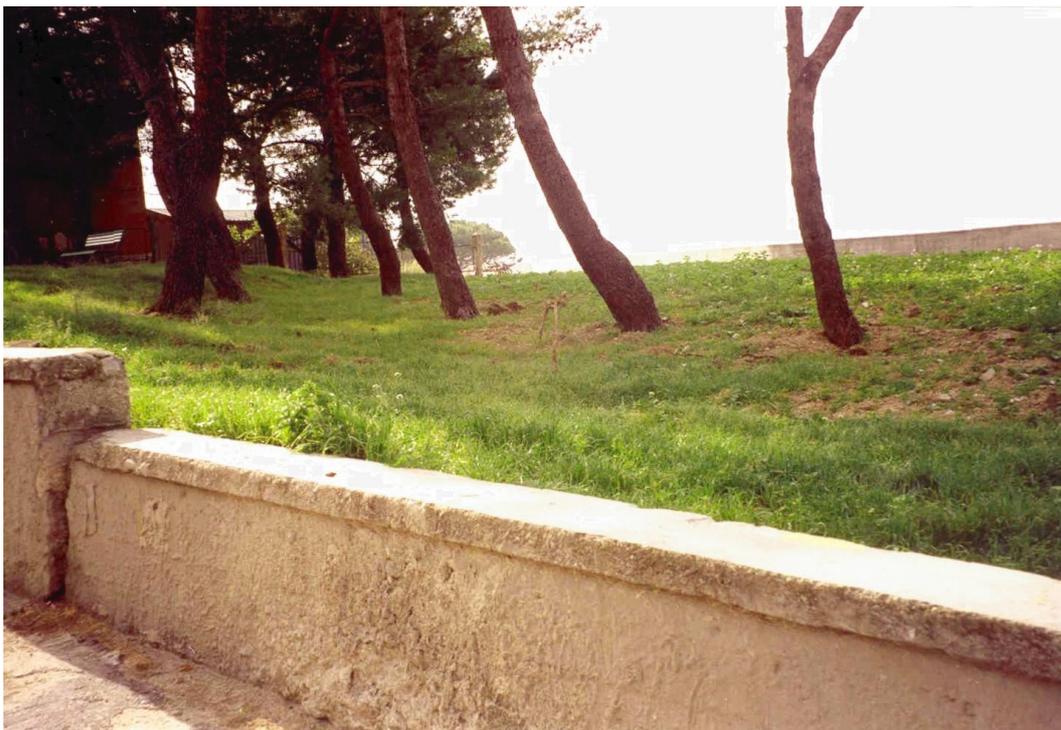
Figura 5. Area a verde attrezzato adiacente ai fabbricati sgomberati “ex INA Casa”. I tronchi degli alberi di pino posti nel settore sul lato destro interessato dai lenti movimenti gravitativi mostrano una notevole inclinazione rispetto a quelli situati a sinistra del coronamento, individuato da un piccolo gradino nel terreno (alto 40 – 60 cm) e dalla rottura e rototraslazione del muretto di recinzione.

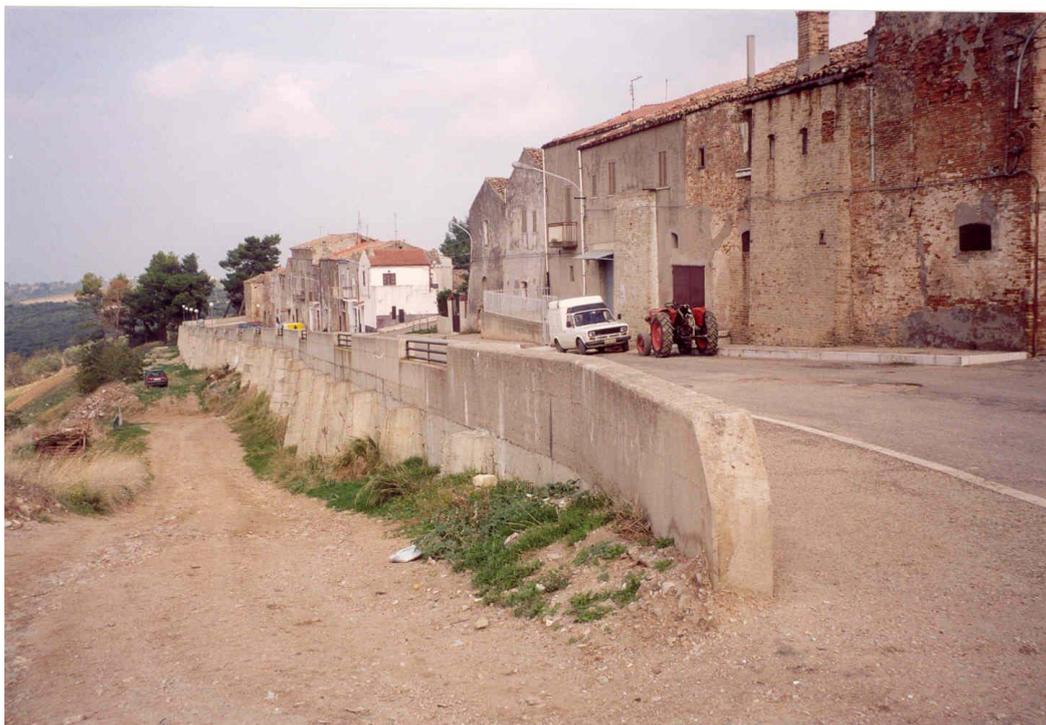
Figura 6. Panoramica del vecchio muro di contenimento in calcestruzzo con speroni dissestato realizzato in passato a sostegno di Via Fani. La freccia indica la linea di rottura (linea tratteggiata) che delimita il coronamento dell'area in dissesto.

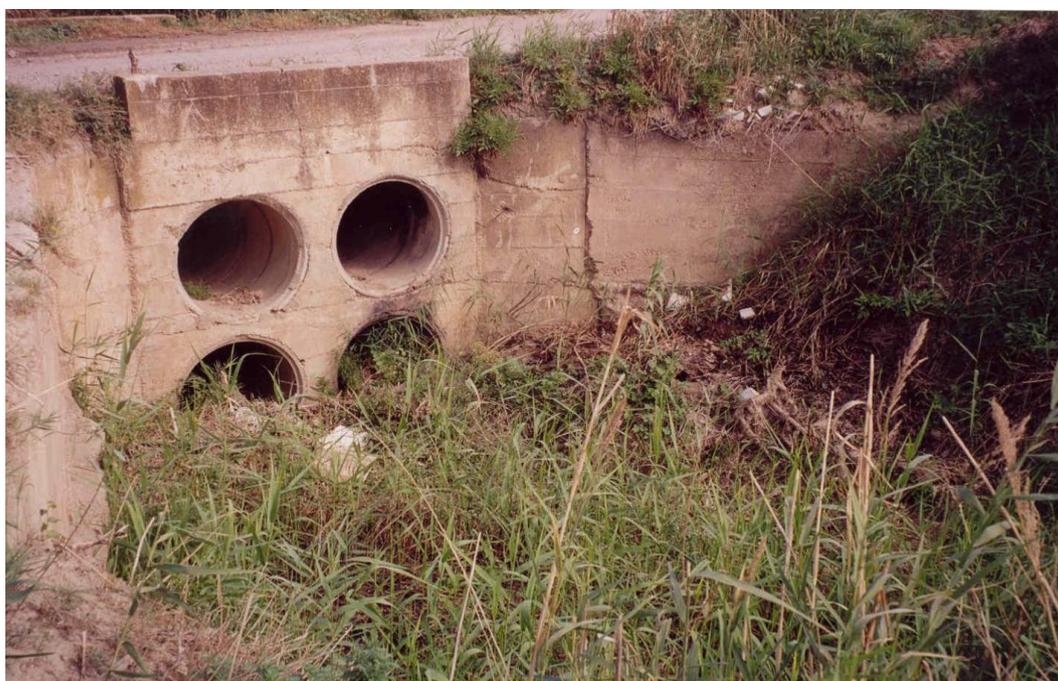
Figura 7. Attraversamento del torrente Bivento in località Ponte Barbieri fatto mediante un manufatto con quattro tubazioni in calcestruzzo prefabbricato. La tipologia dell'opera ed il diametro delle tubazioni è inadeguata a garantire il deflusso delle acque di piena.
