## RELAZIONE DI MONITORAGGIO

### **“CONSOLIDAMENTO CENTRO ABITATO” - (DM 23/12/2002 - DT/2002/0297 4° STRALCIO)**

**COMUNE DI CASTELNUOVO DELLA DAUNIA (FG)**

RT/SUO-IST 189/2004

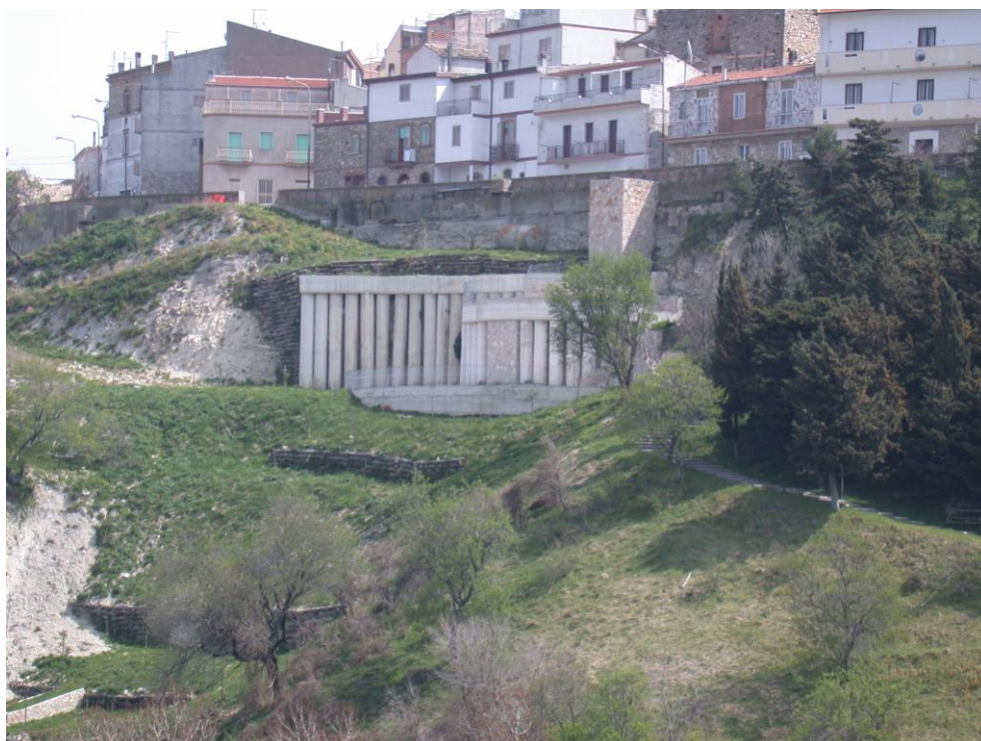
*In copertina: Panoramica del versante occidentale del centro abitato di Castelnuovo della Daunia in località Via Ripa Cavallina, interessato dai lavori di consolidamento statico e risanamento dei dissesti idrogeologici del 2° stralcio d'intervento, in fase d'esecuzione (settembre 2004).*

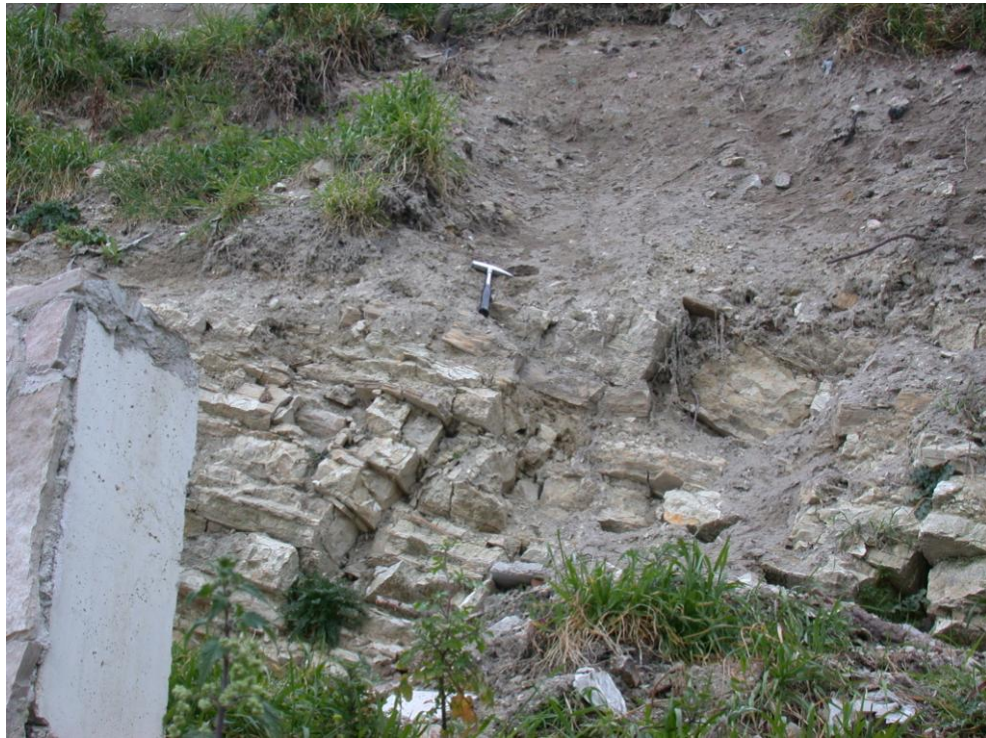
Nell’area in esame, il substrato geologico è costituito dalla formazione del Flysch di Faeto, dell’Unità Dauna, di età miocenica, rappresentata da alternanze ritmiche di strati di calcari marnosi e calcarenitici biancastri e di argille marnose grigio – verdastre. L’ammasso roccioso si presenta fortemente tettonizzato, con strati spesso deformati e scompaginati e con elevato grado di fratturazione. Sui terreni del substrato poggia una coltre di materiale detritico, eluvio – colluviale e/o di frana e di riporto, di spessore variabile e di scadenti caratteristiche fisico – meccaniche (*Foto 1*).

*Foto 1. Particolare delle alternanze calcareo – argillo - marnose del Flysch di Faeto e della coltre di terreni rimaneggiati ed alterati e di detrito che ricopre il ripido versante sottostante via Ripa Cavallina.*

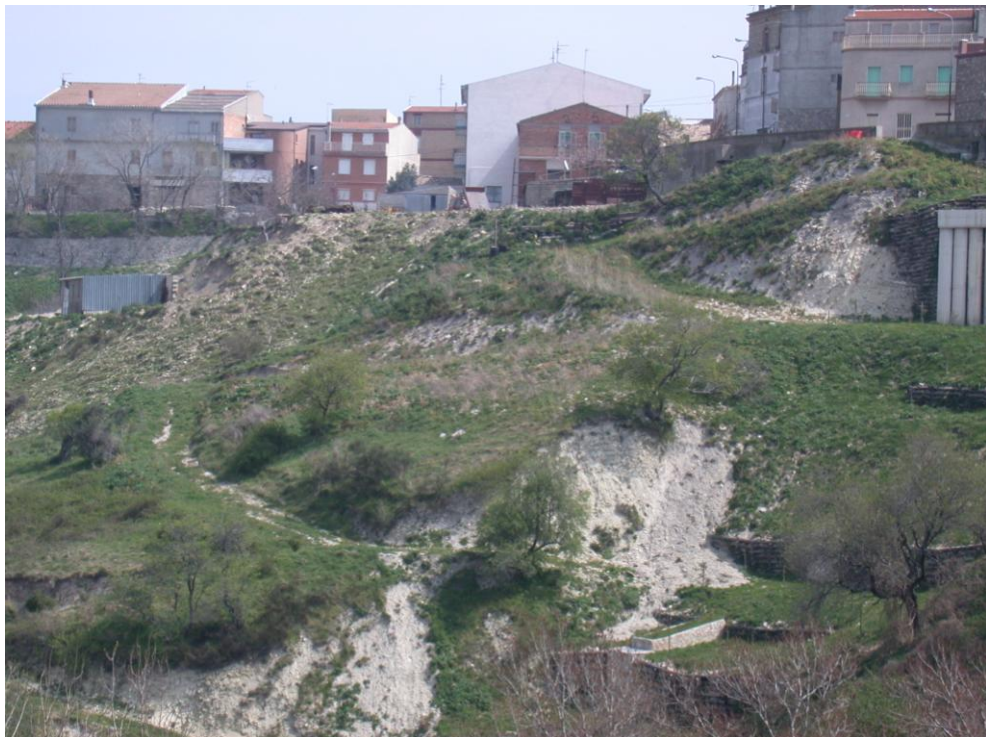
*Foto 2. Panoramica del versante di via ripa Cavallina in stato di degrado ed interessato da fenomeni erosivi e franosi di tipo superficiale*

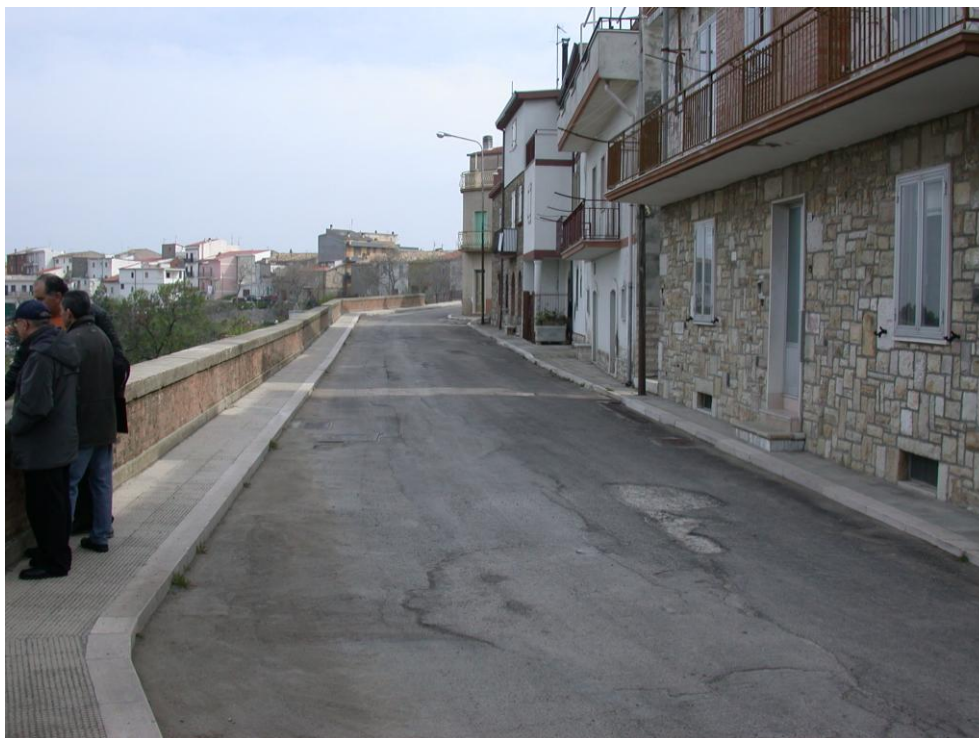
*Foto 3. Via Ripa Cavallina nel tratto interessato dai lavori di consolidamento e messa in sicurezza dell’alto muro di sostegno in dissesto*

- Rivestimento del vecchio muretto in mattoni che sormonta il muro di sostegno e rifacimento del bauletto in testa (Foto 3, 4 e 10), in modo da uniformare il tratto interessato ai tratti di muri già sistemati con interventi finanziati da altre fonti nella zona posta più a sud (zona compresa tra via Acqua di Rocco e via Dante Alighieri), in prosecuzione di via Ripa Cavallina;

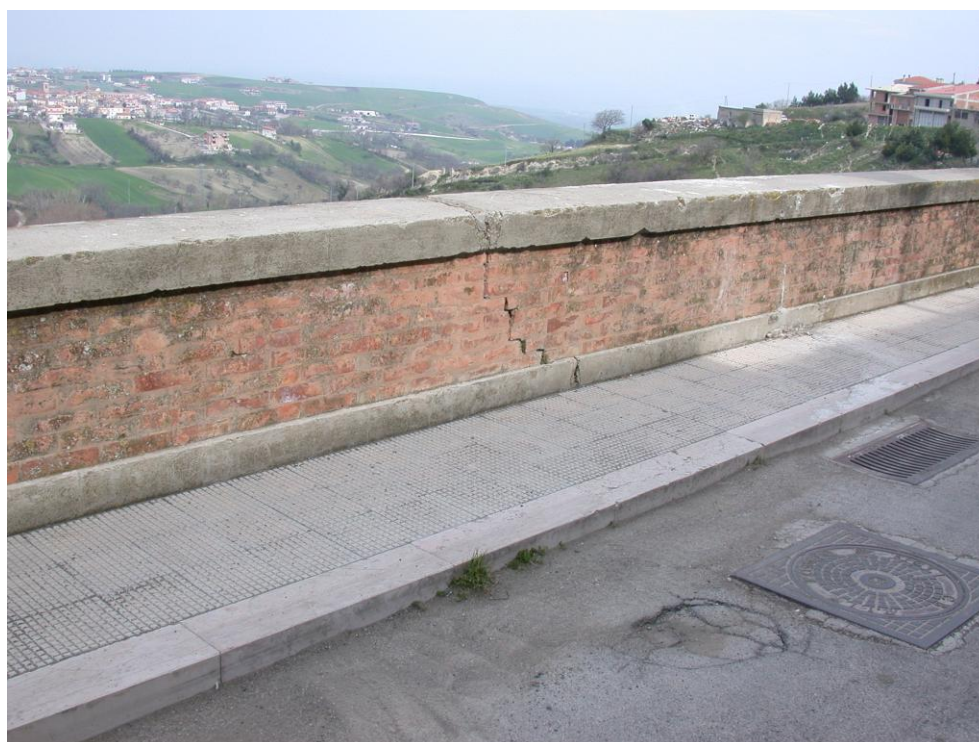
Il vecchio muro di contenimento della strada, la pavimentazione stradale e la scalinata d’accesso all’area verde sottostante ed alle piazzuole panoramiche di recente realizzazione, mostrano, infatti, evidenti segni di dissesti: scalzamento dei terreni di fondazione alla base del muro, fenomeni di cedimenti, deformazioni e spostamenti dalla verticale, lesioni e rotture in più punti, dovuti a scorrimento verso valle dei terreni di fondazione (*Foto 3 e 4*). Più a sud, anche la zona compresa tra via Acqua di Rocco e via Dante Alighieri si presenta degradata con danni e dissesti statici alle strutture di sostegno ed alla pavimentazione stradale.

*Foto 4. Particolare dei dissesti statici che interessano la sede stradale di via Ripa Cavallina ed il vecchio muro di sostegno.*

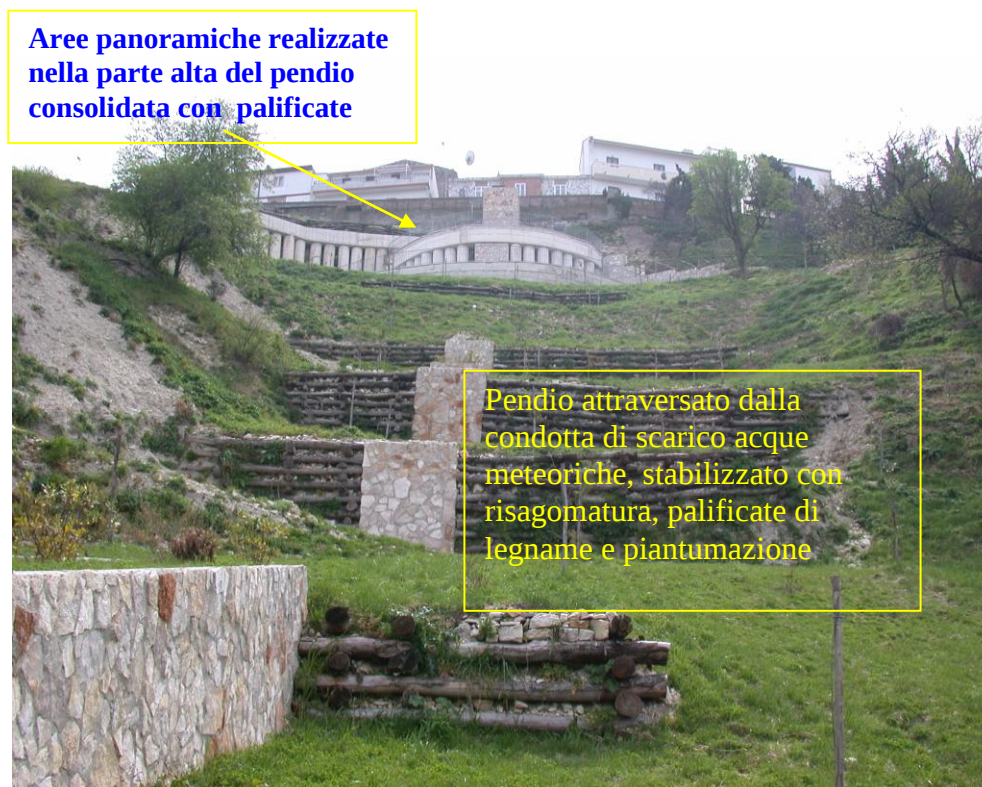
Foto 5. Vista panoramica del pendio sotto il muro di sostegno di via Ripa Cavallina, oggetto dei lavori di consolidamento e stabilizzazione del pendio, e di riqualificazione ambientale dell'area, realizzati nel primo intervento finanziato dal D.L. 180/98 - annualità 1999/2000.

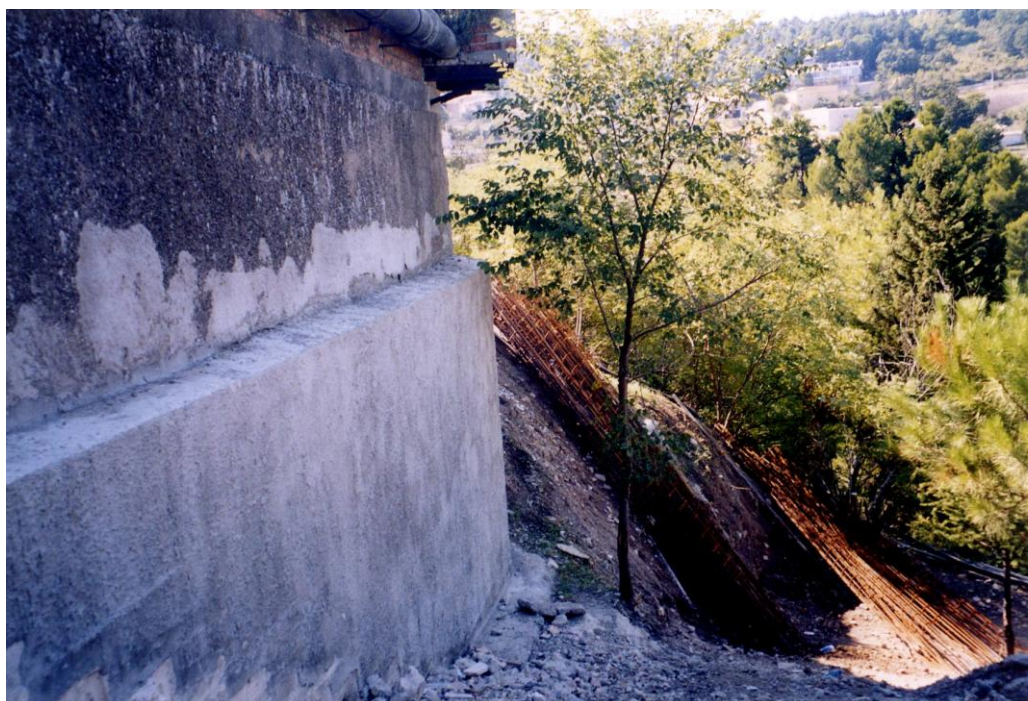
Foto 6. Particolare di un tratto del muro di sostegno di via Ripa Cavallina interessato dai lavori del secondo intervento in corso(annualità 2002), che sarà consolidato mediante ancoraggio con tiranti e rivestimento delle pareti con strato di calcestruzzo proiettato (Spritz Beton) - (Foto settembre 2004).

- a) Interventi di consolidamento e sistemazione di alcuni tratti dell’alto muro di sostegno di Via Ripa Cavallina, consistenti in:
  - Consolidamento statico delle pareti del muro, mediante ancoraggio con tiranti passivi di lunghezza  $L = 16,00$  m (Foto 6 e 7), e successivo rivestimento con strato di calcestruzzo proiettato (spritz beton);

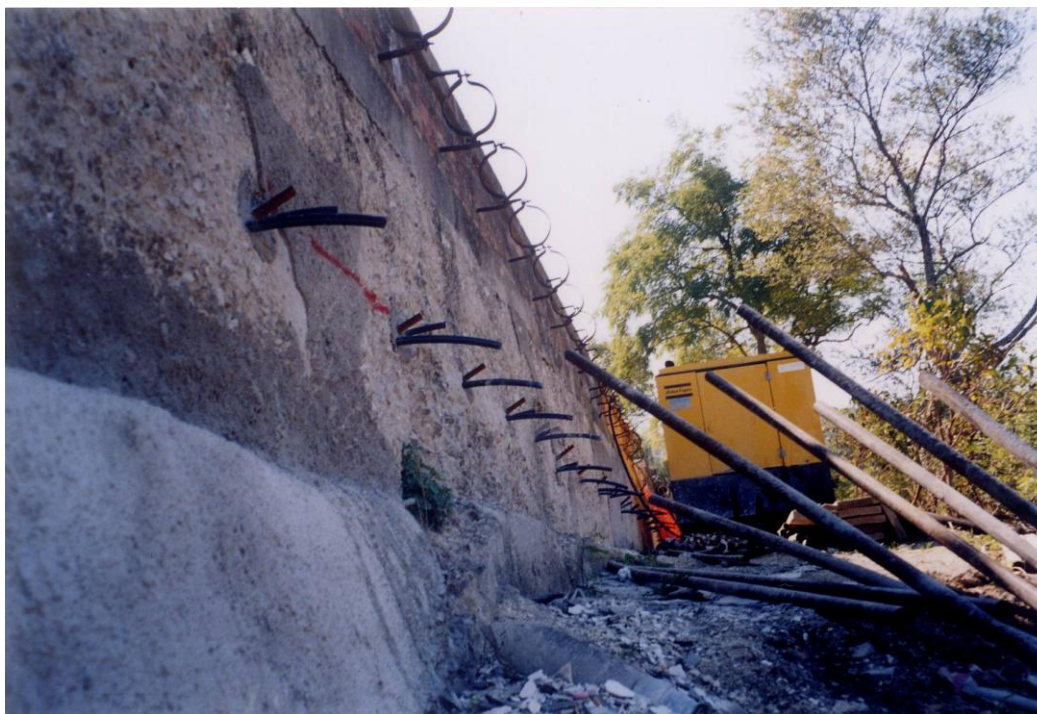
*Foto 7. Interventi di consolidamento statico e messa in sicurezza del muro: particolare di un tratto ancorato con tiranti: nella parte alta del muro è stata già asportata la vecchia condotta metallica esistente; la parete, già ancorata con tiranti, sarà rivestita con strato di spritz beton. (Foto settembre 2004)*

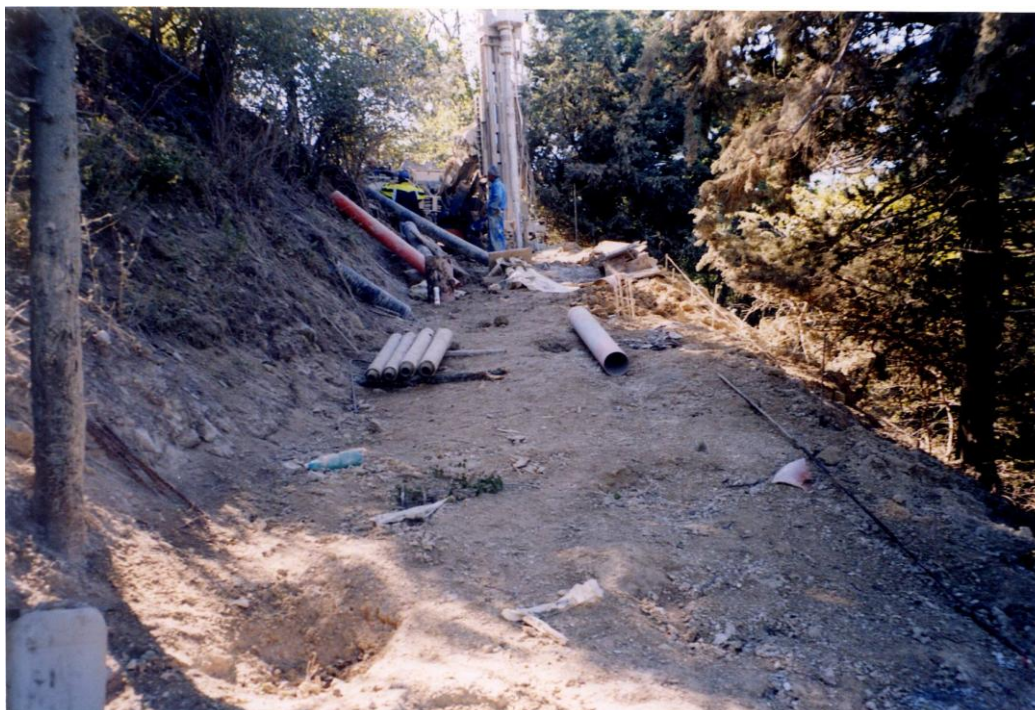
*Foto 8. Interventi di consolidamento del pendio e messa in sicurezza della scalinata d'accesso alle piazzuole panoramiche di recente realizzazione: lavori in corso di trivellazione per la realizzazione delle palificate di sostegno, o ubicate a quote sfalsate nel pendio attraversato dalle scalinate (Foto settembre 2004)*

- Realizzazione di tre file di palificate di sostegno, costituiti da pali di piccolo diametro ( $\Phi$  300 mm), ubicate a quote sfalsate nel pendio lungo lo sviluppo della scalinata esistente (Foto 8);

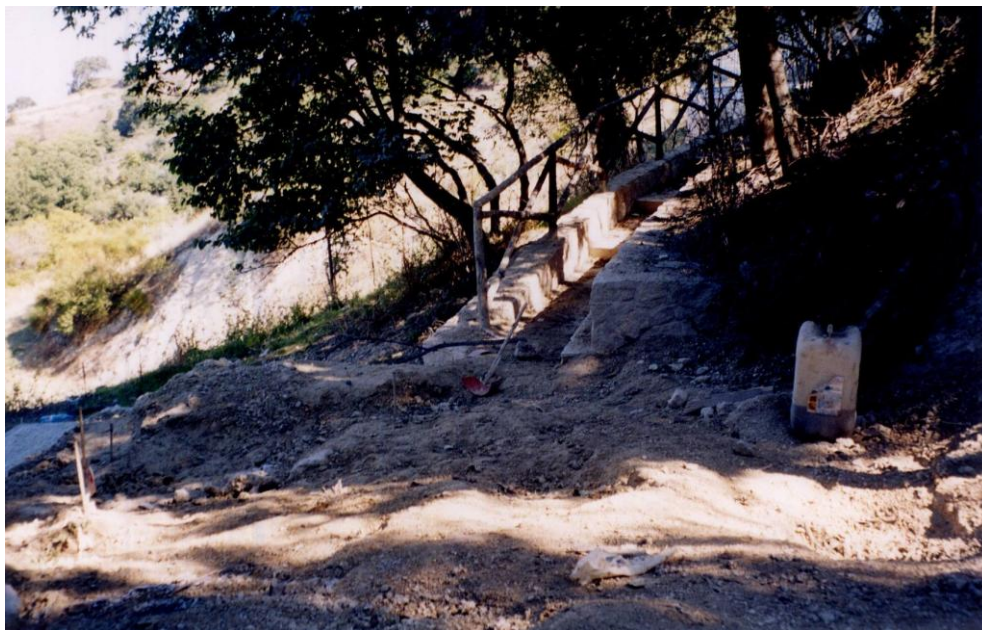
*Foto 9. Interventi di consolidamento del pendio e messa in sicurezza della scalinata d'accesso alle piazzuole panoramiche di recente realizzazione: lavori in corso di demolizione della vecchia scalinata e delle palificate di sostegno (Foto settembre 2004)*

- Sostituzione dell’esistente scalinata dissestata e rifacimento della stessa mediante la realizzazione di una soletta in c.a. (Foto 9) ;
  - Rivestimento con pietra locale delle strutture di sostegno in c.a. della nuova scalinata per favorire il loro corretto inserimento nel contesto architettonico – estetico urbano e naturale della zona.

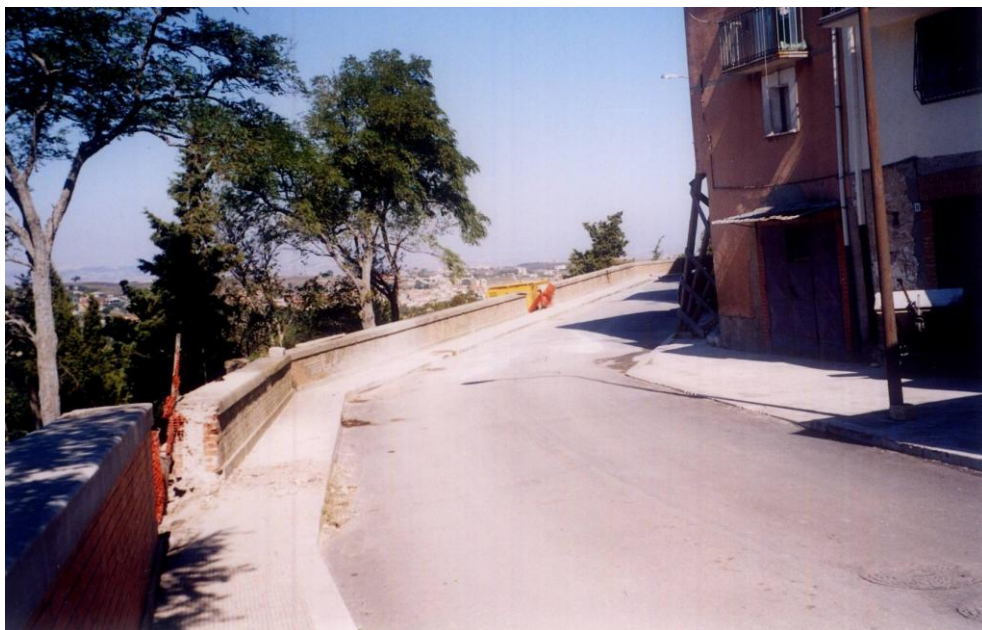
*Foto 10. Panoramica del tratto di via Ripa Cavallina, dove sono previsti i lavori di rivestimento del vecchio muretto in mattoni, sormontante il muro di sostegno in dissesto, e di rifacimento del bauletto in testa (vedi Foto 3 e 4), in modo da uniformare il tratto interessato con quello dei muri più a valle (zona di via Acqua di Rocco), già sistemati con i lavori di un precedente intervento finanziato con altre fonti (Foto settembre 2004).*
