## COMUNE DI CELENZA VALFORTORE (FG)

“CONSOLIDAMENTO CENTRO ABITATO”  
(DM 23/12/2002 - DT/2002/0297 - 4° STRALCIO)

Lavori di consolidamento Centro Abitato:  
Ubicazione aree intervento

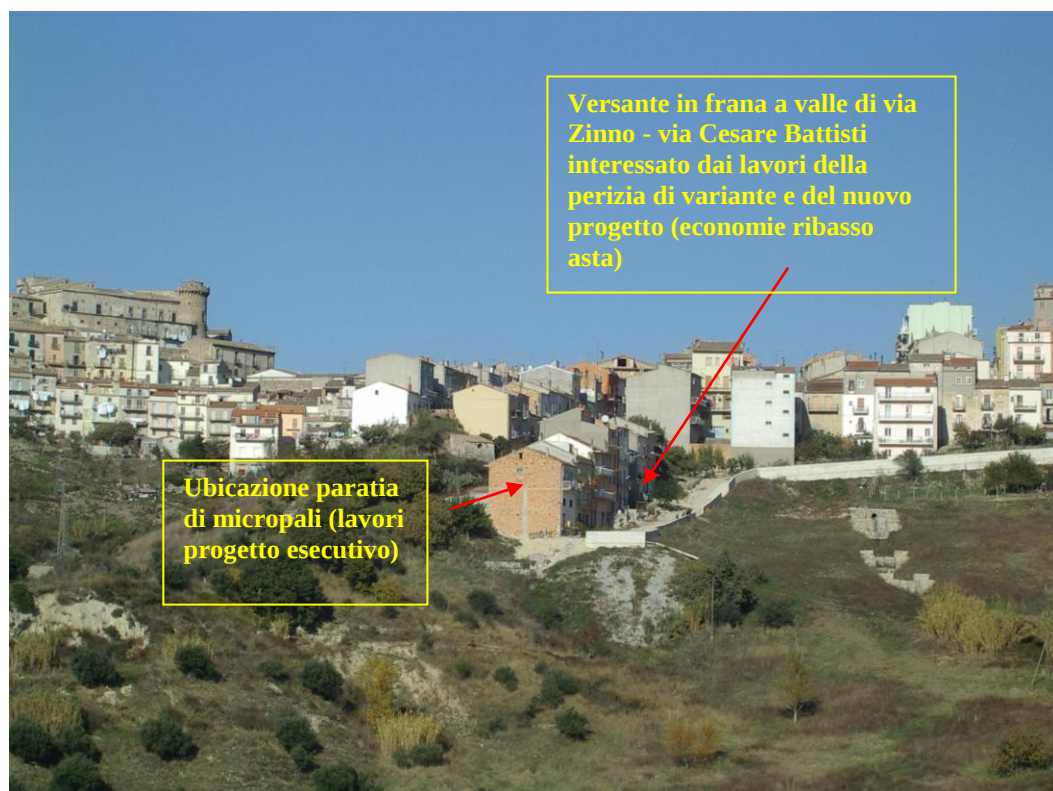
*Figura 3. Intervento Zona "A": Valle via di Zinno: Panoramica della testata del Vallone La Cupa interessato dagli interventi di consolidamento e sistemazione idraulica del fosso, realizzati con varie fonti di finanziamento. La freccia rossa indica il versante che è stato consolidato con i lavori dell'intervento in esame e con quelli realizzati col nuovo progetto utilizzando le economie derivanti dal ribasso d'asta (foto giugno 2005 gentilmente fornita dai progettisti)*

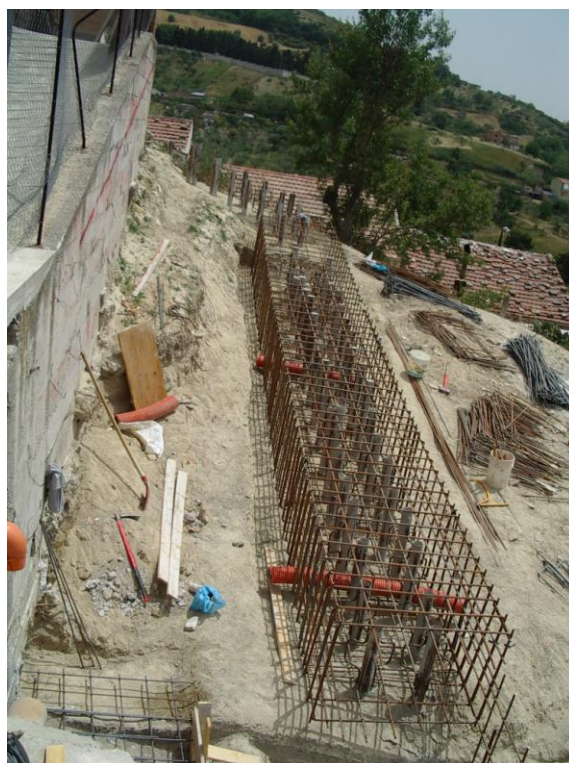
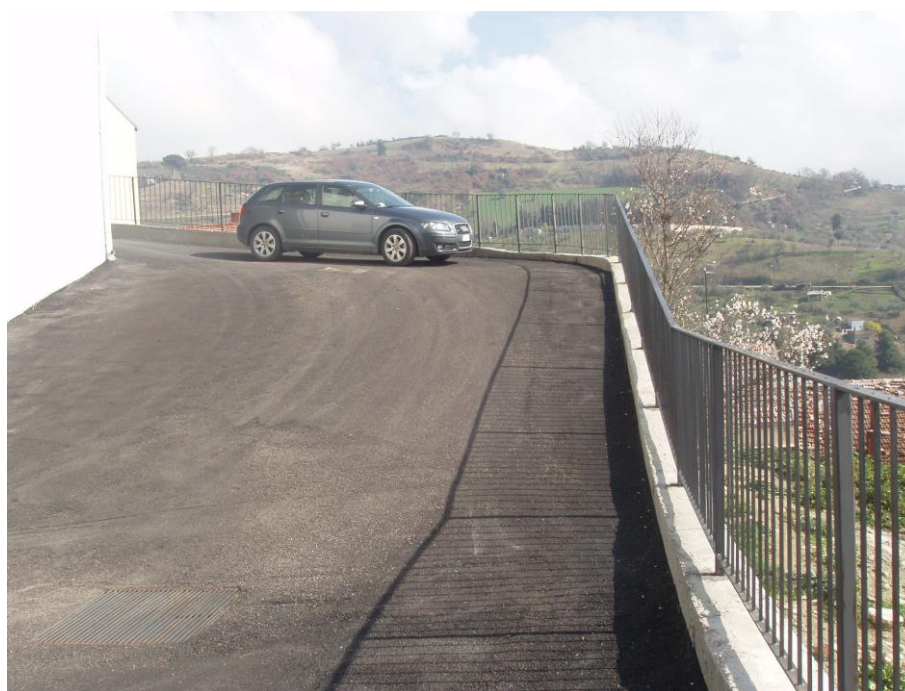
*Figura 4. Intervento Zona "A": Valle via di Zinno: a) Paratia di micropali in esecuzione nel pendio sotto la strada in fase d'esecuzione; b) Vista di un tratto della strada a lavori ultimati (Foto febbraio 2007).*

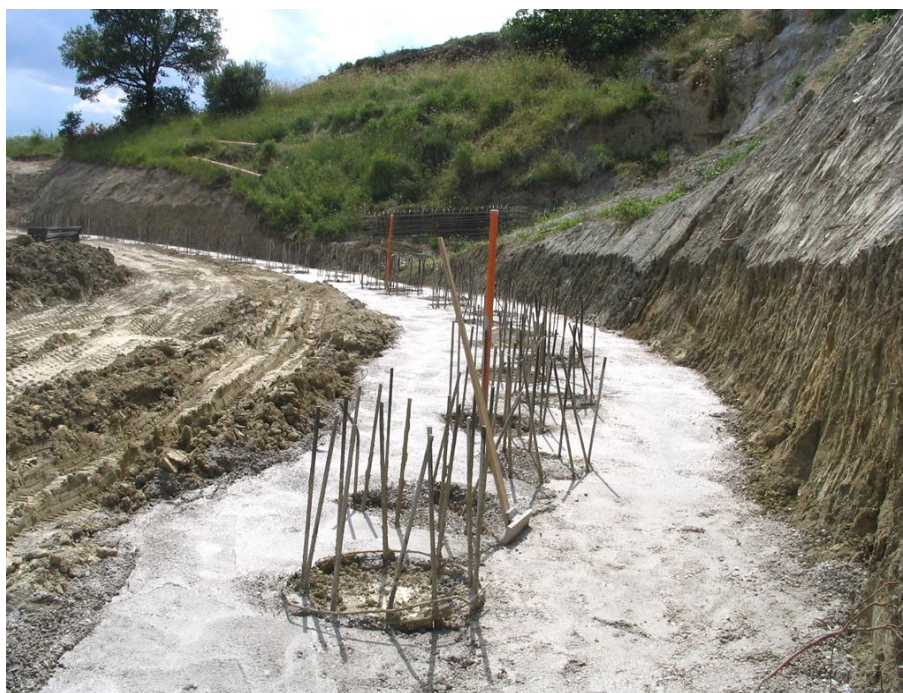
*Figura 5. Intervento Zona "A": Valle via di Zinno – via Cesare Battisti: Lavori progetto della perizia di variante e suppletiva - Paratia ad arco in esecuzione nel pendio sotto la (Foto gentilmente fornita dai progettisti).*

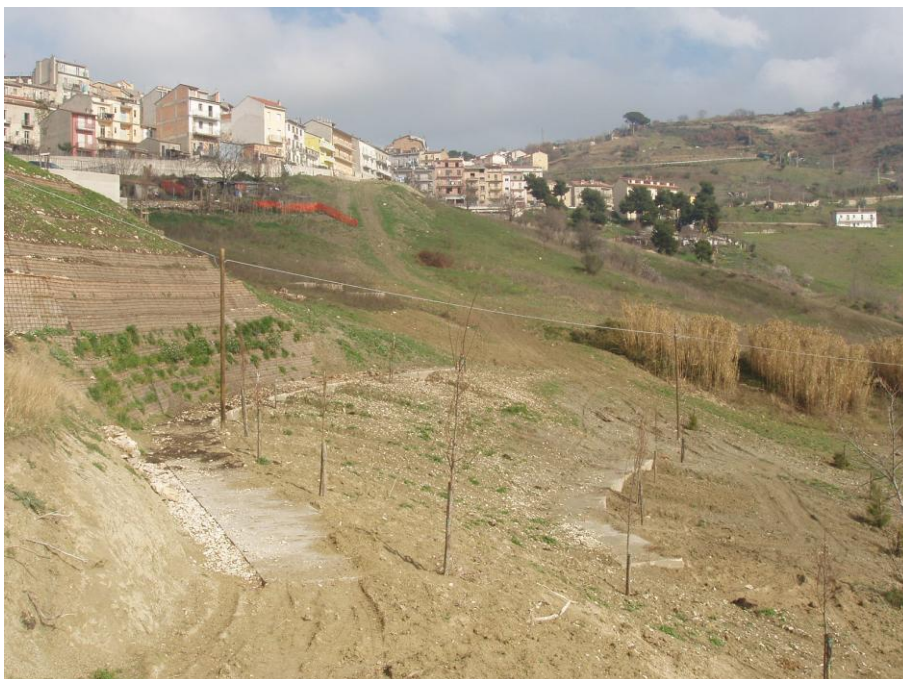
*Figura 6. Intervento Zona "A": Valle via di Zinno – via Cesare Battisti: Lavori progetto della perizia di variante e suppletiva - Vista del tratto di pendio consolidato a lavori ultimati. Visibili le due paratie realizzate a quote differenti nel pendio, la struttura di sostegno in terra rinforzata e gli interventi di piantumazione (Foto febbraio 2007).*

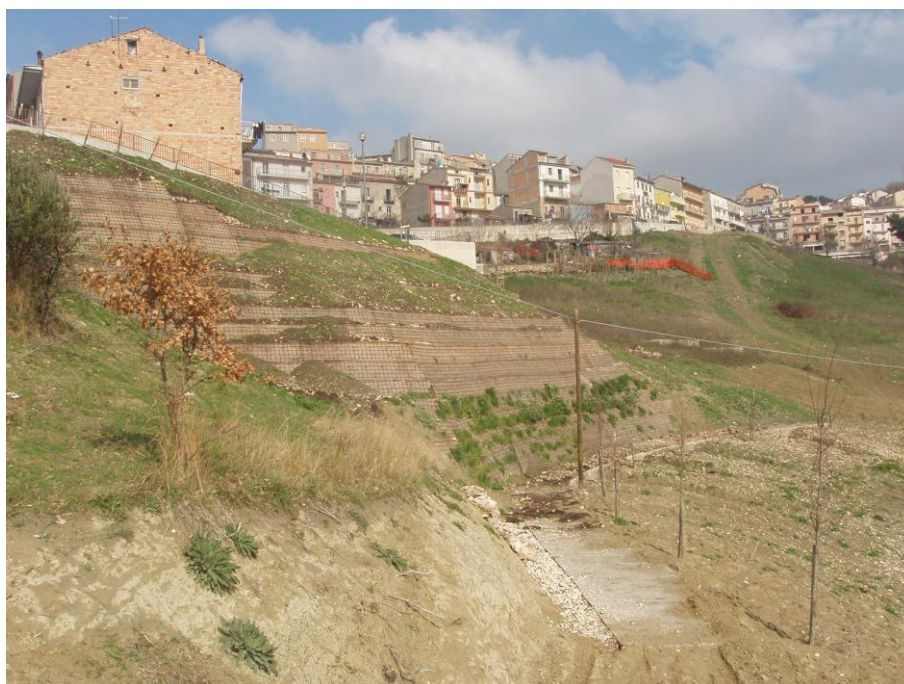
*Figura 7. Intervento Zona "A": Valle via di Zinno – via Cesare Battisti: nuovo progetto "Lavori di consolidamento via di Zinno mediante Terre Armate" con utilizzo economie da ribasso d'asta - Vista del tratto di pendio a monte delle due paratie ad arco rimodellato e consolidato con terre rinforzate rinverdibili (Foto febbraio 2007).*

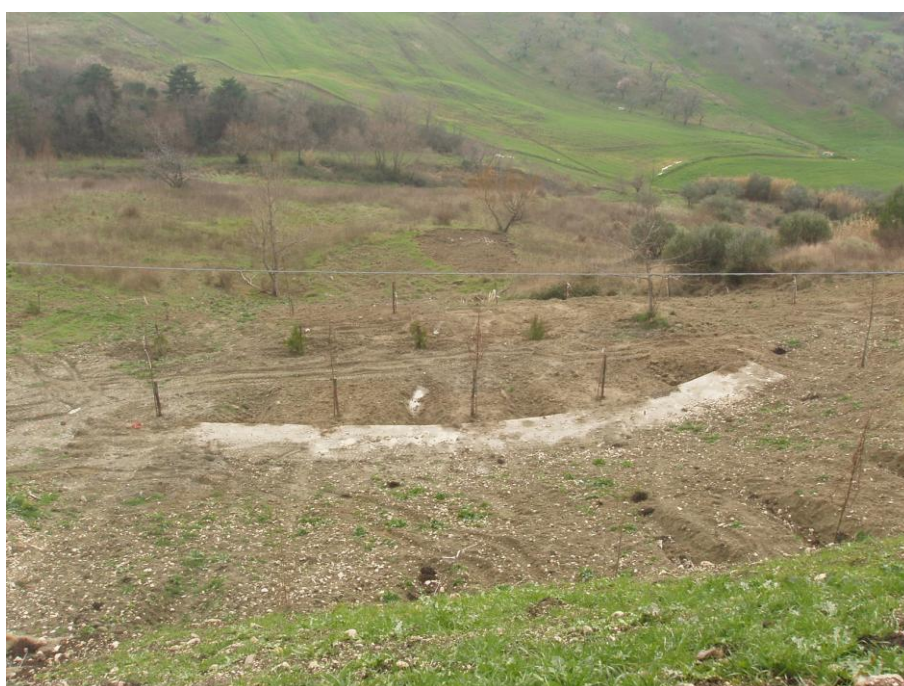
*Figura 8. Intervento Zona "A": Valle via di Zinno – via Cesare Battisti: nuovo progetto "Lavori di consolidamento via di Zinno mediante Terre Armate" con utilizzo economie da ribasso d'asta - Interventi di rimodellamento e stabilizzazione del pendio con piantumazione (Foto febbraio 2007).*

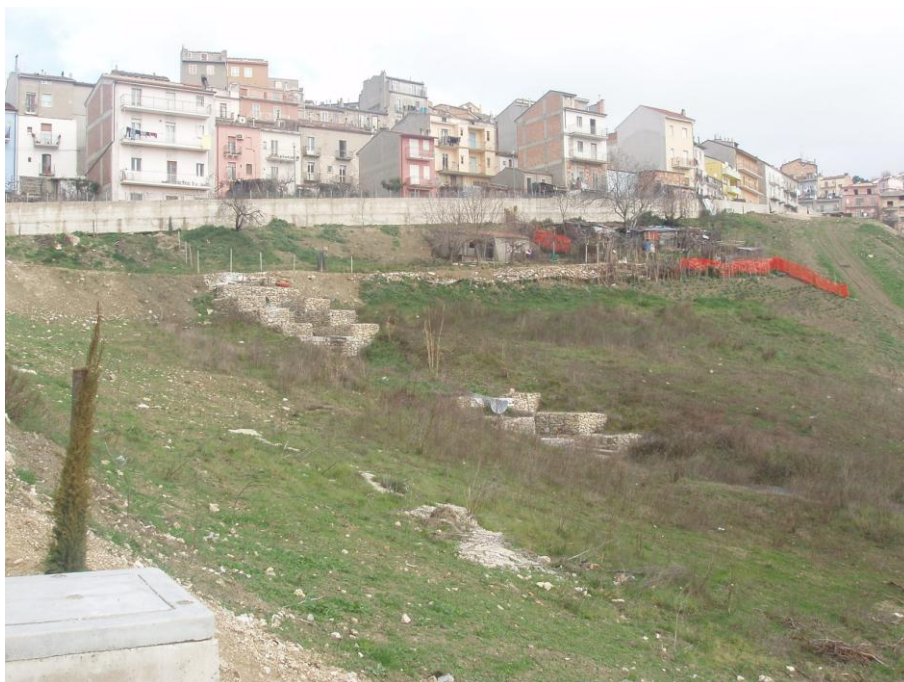
*Figura 9. Intervento Zona "A": Valle via di Zinno – via Cesare Battisti: lavori nuovo progetto con utilizzo economie da ribasso d'asta – Panoramica del fosso La Cupa dove sono scaricate le acque intercettate lungo la strada dalle opere idrauliche realizzate (Foto febbraio 2007).*

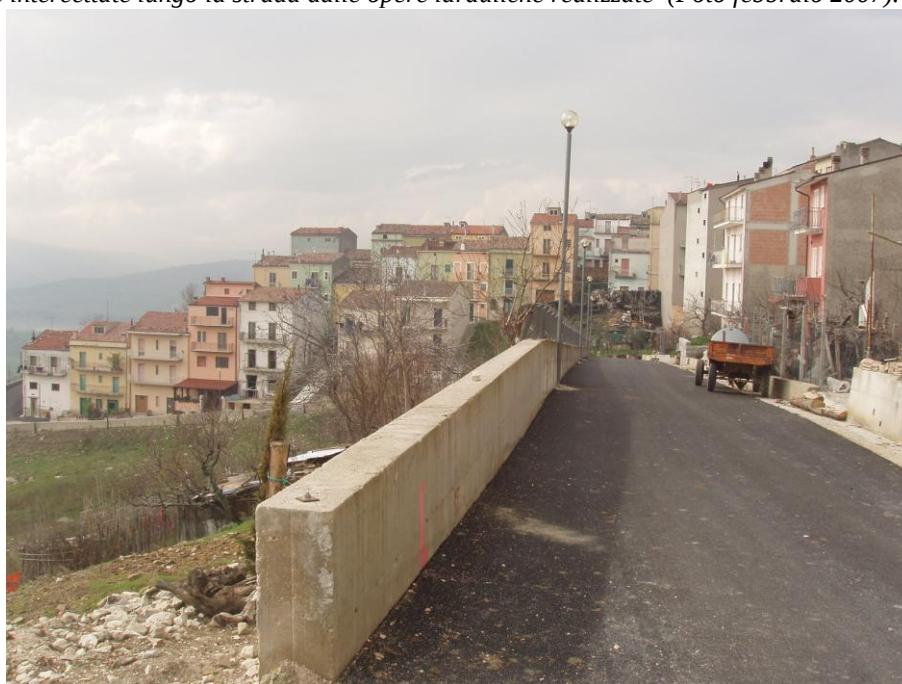
*Figura 10. Intervento Zona "C": Completamento Area Cimiteriale – Panoramica della zona interessata dai lavori degli interventi realizzati con varie fonti di finanziamento (Foto febbraio 2007).*

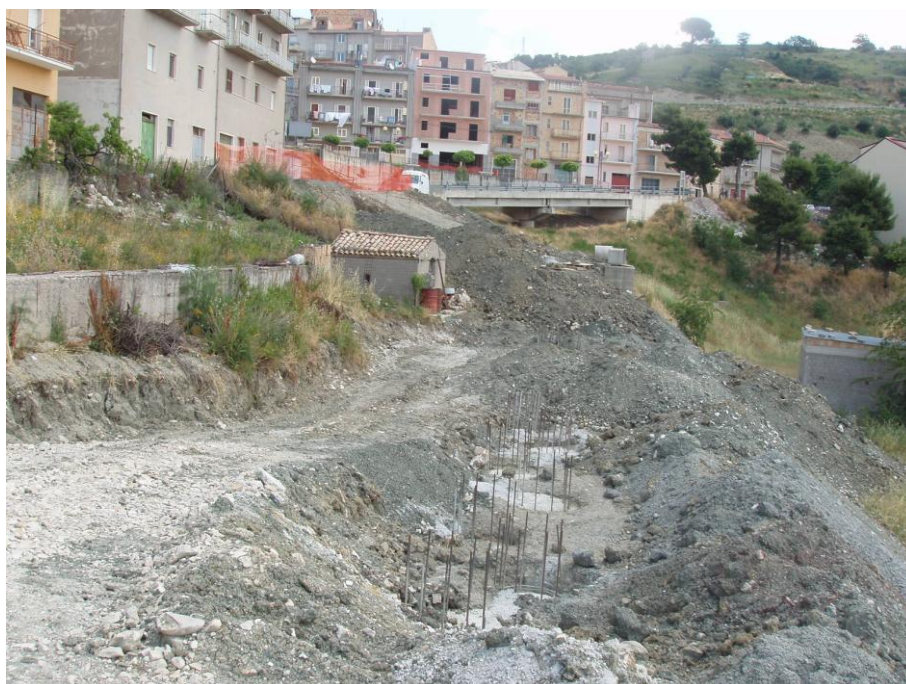
*Figura 11. Intervento Zona "C": Completamento Area Cimiteriale – Palificata di pali di grande diametro in fase d'esecuzione (Foto giugno 2005).*

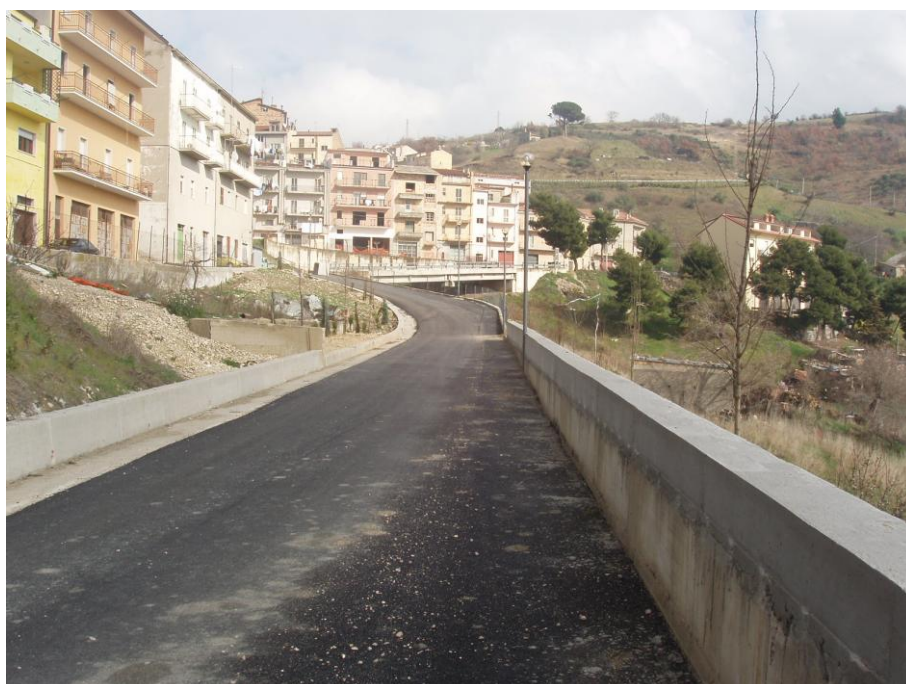
*Figura 12. Intervento Zona "C": Completamento Area Cimiteriale – Panoramica della zona interessata dai lavori di consolidamento e altre opere complementari (pavimentazione stradale e opere idrauliche) a lavori ultimati (Foto febbraio 2007).*

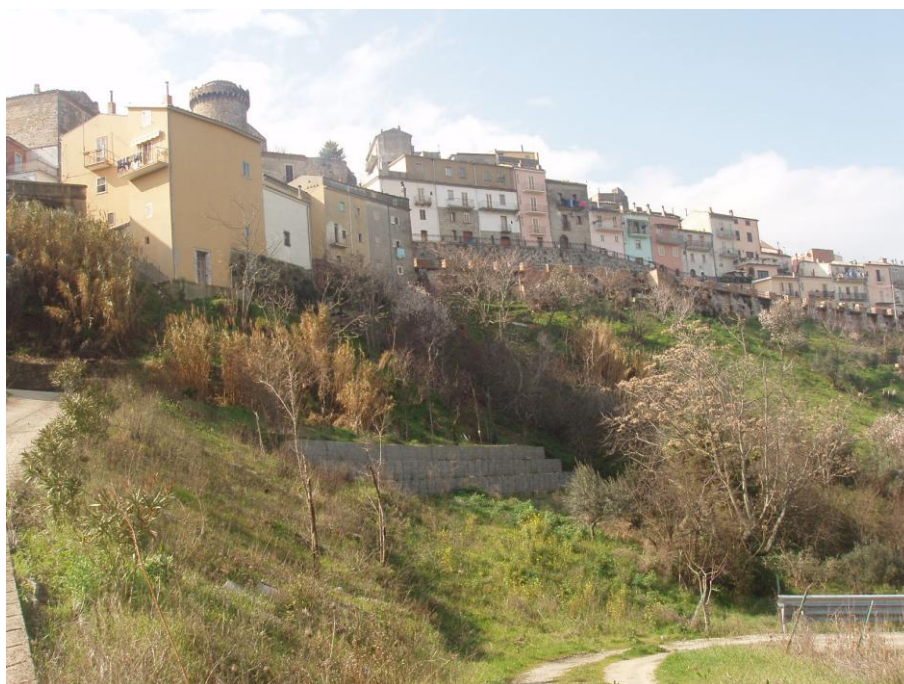
*Figura 13. Intervento Zona "E": Prolungamento Consolidamento "Piazza Malice" (a valle del fabbricato Lupo Agostino ed altri) – Panoramica della zona interessata dai lavori di consolidamento e stabilizzazione del pendio a lavori ultimati. Visibile le tre fila di gabbionate realizzate in testa alla paratia di pali (Foto febbraio 2007).*

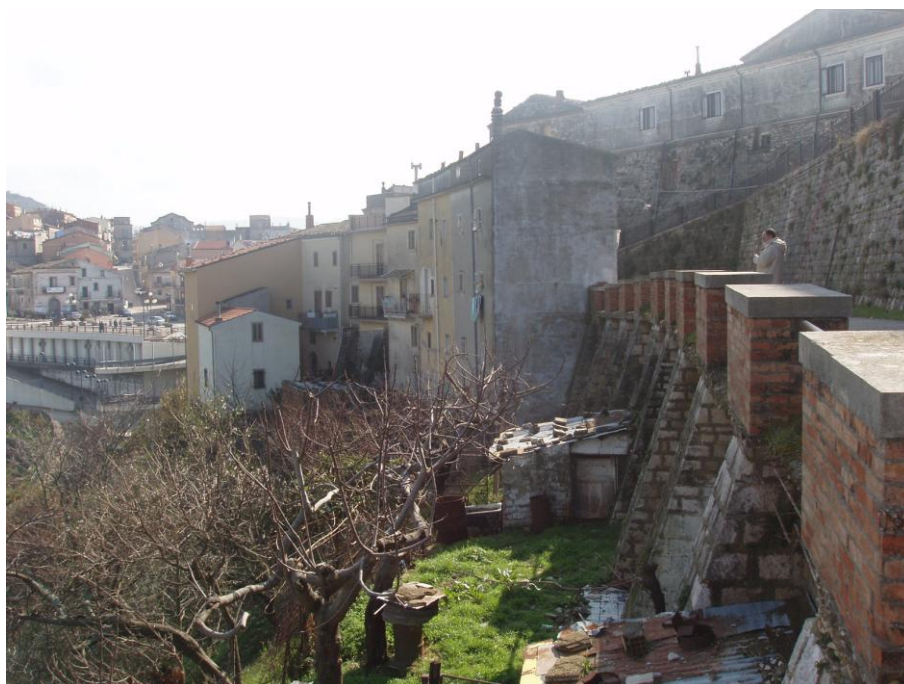
*Figura 14. Intervento Zona "E": Prolungamento Consolidamento "Piazza Malice" (a valle del fabbricato Lupo Agostino ed altri) – Panoramica della zona interessata dai lavori di consolidamento dei fabbricati tramite l'esecuzione di paratie di micropali vista da via F.lli Bandiera (Foto febbraio 2007).*

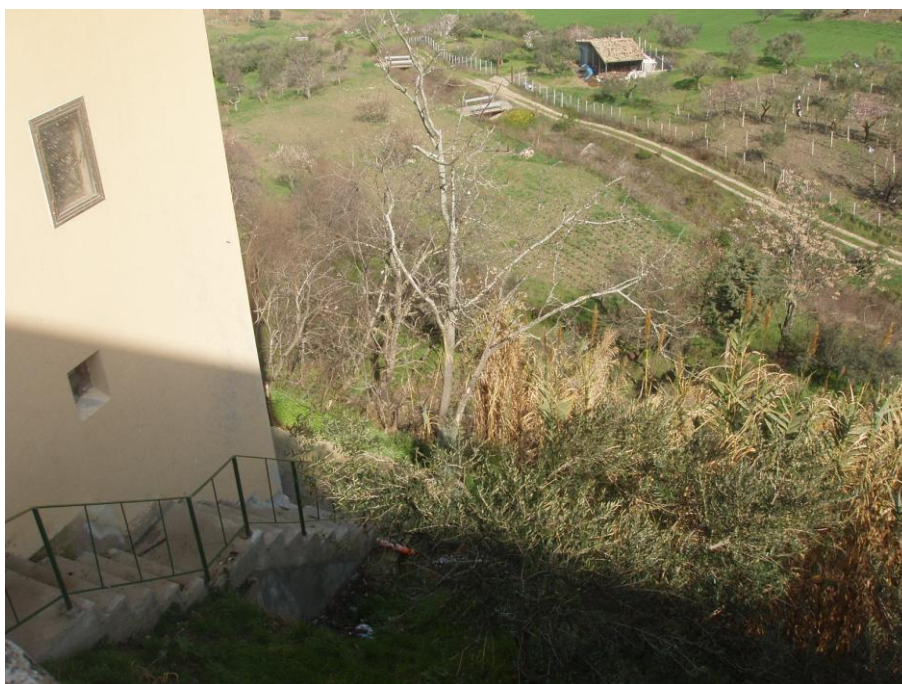
*Figura 15. Intervento Zona “E”: Prolungamento Consolidamento “Piazza Malice” (a valle del fabbricato Lupo Agostino ed altri) –Edificio di Piazza Malice) consolidato con l’esecuzione di una paratia di micropali in aderenza alle fondazioni (Foto febbraio 2007).*

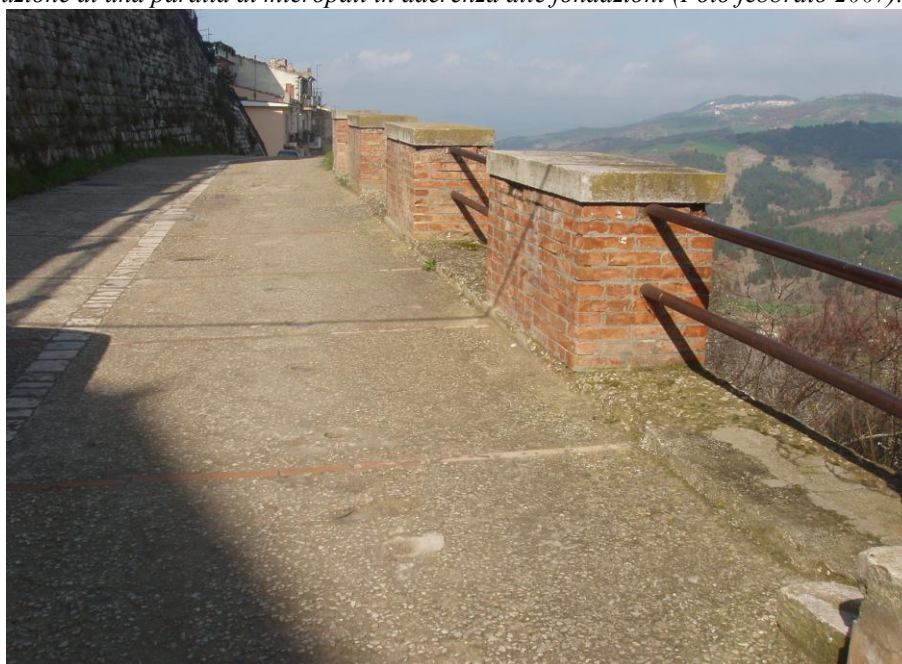
*Figura 16. Intervento Zona “F”: Via Fratelli Bandiera – Panoramica della zona interessata dai lavori di consolidamento dei fabbricati e della sede stradale tramite l’esecuzione di paratie di micropali e opere idrauliche per la regimazione e smaltimento delle acque meteoriche (Foto febbraio 2007).*

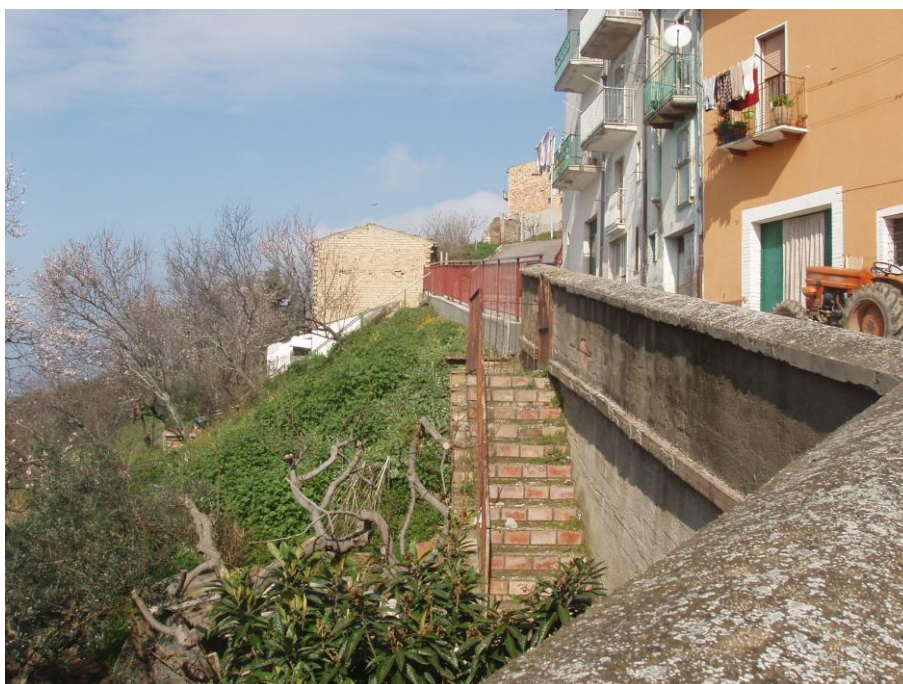
*Figura 17. Intervento Zona “G”: Via Molise – Panoramica della zona interessata dai lavori di consolidamento dei fabbricati e della sede stradale tramite l’esecuzione di paratie di micropali e muro di contenimento (Foto febbraio 2007).*

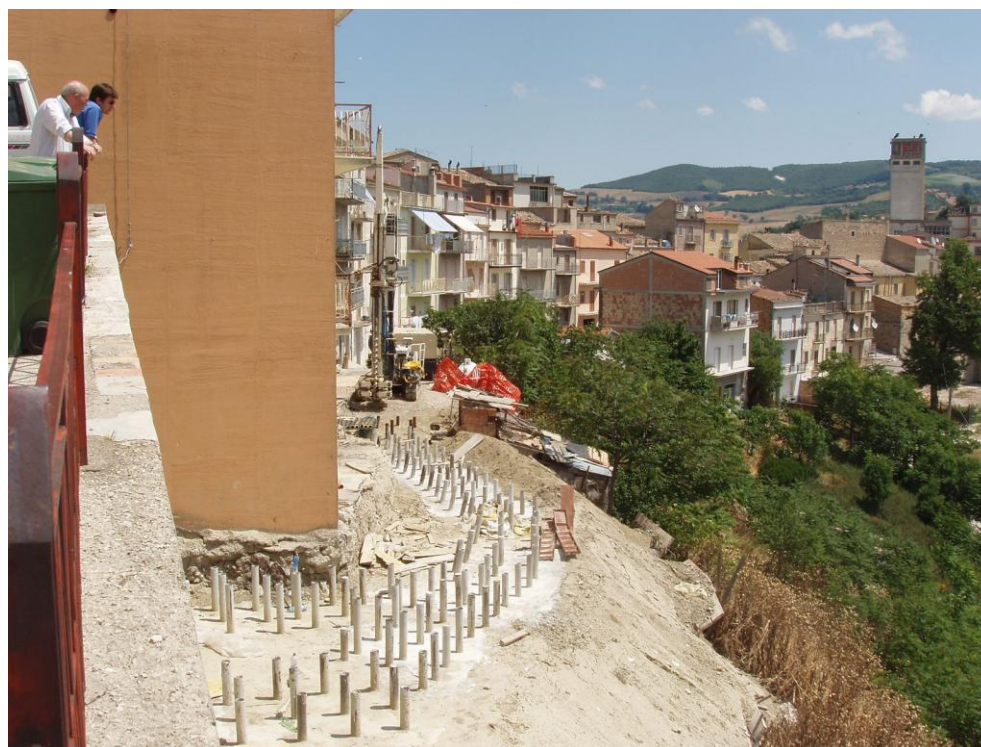
*Figura 18. Intervento Zona “H”: Consolidamento in Via Carab. Attilio Armando Lombardi: Paratia di micropali nel pendio sotto i fabbricati in fase d’esecuzione (Foto giugno 2005).*

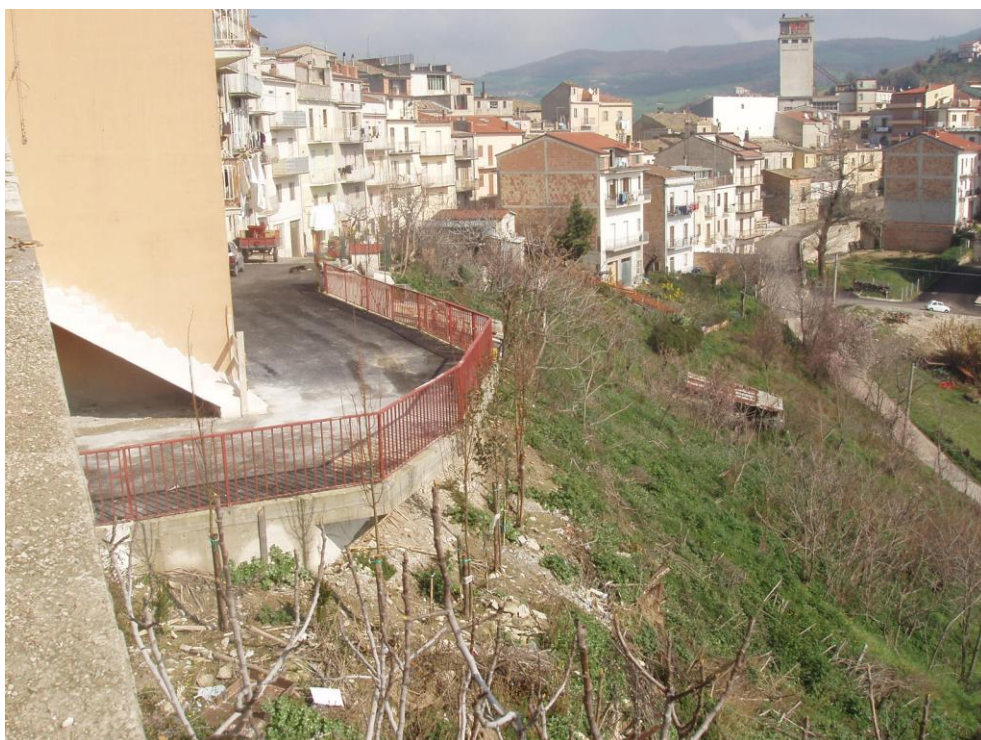
*Figura 19. Intervento Zona "H": Consolidamento in Via Carab. Attilio Armando Lombardi: Panoramica della zona a lavori ultimati (Foto febbraio 2007).*

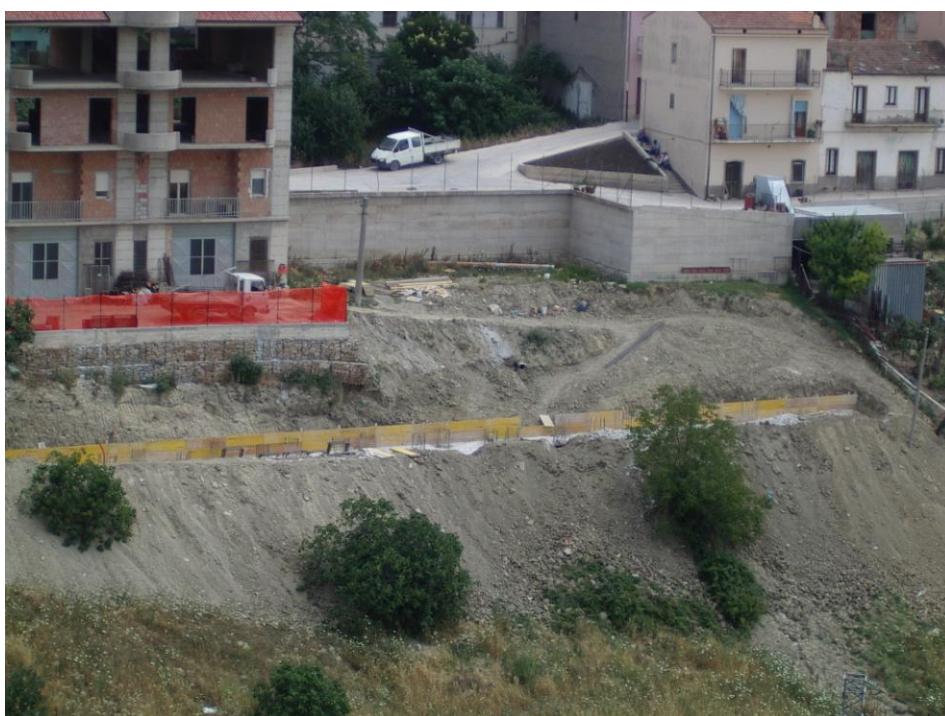
*Figura 20. Intervento Zona "I": Consolidamento fabbricati Valle di Via Padre Pio: Panoramica del pendio sotto le case e la strada interessato dai lavori di realizzazione della Paratia di pali (Foto estate 2005).*
