Documentazione fotografica e figure:
Lavori di consolidamento in centro urbano versante collinare San Rocco" in località "Toppo S. Rocco Chiesa Centro Urbano"
Comune di Candela (FG)
REGIONE PUGLIA - RIF. 366/08; DM 14/11/2007

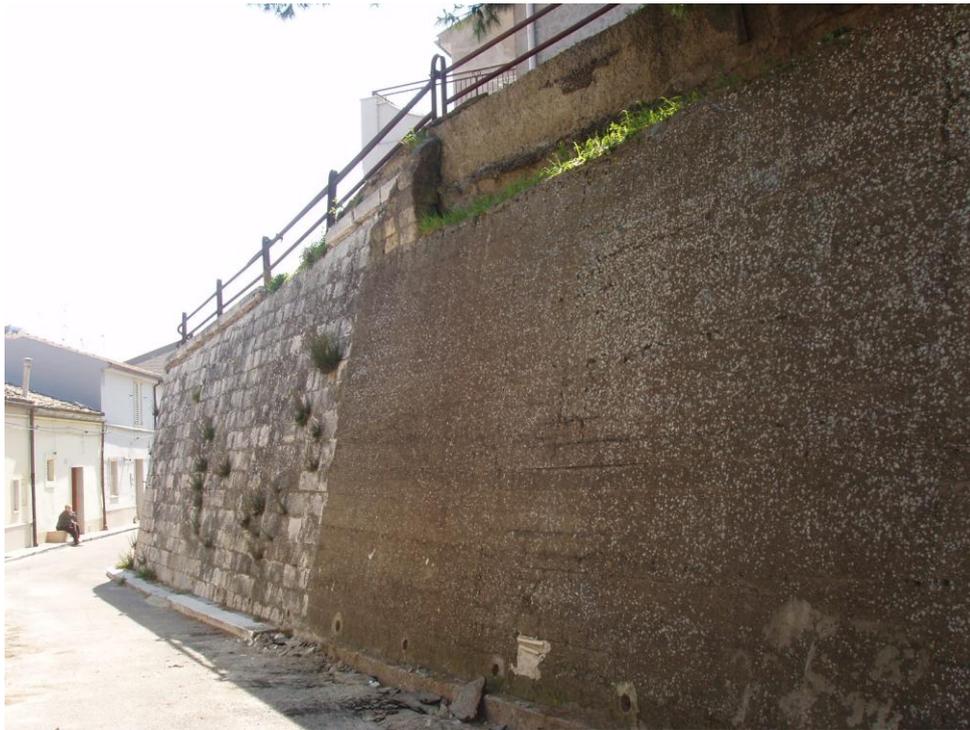
Fig. 6. Vista del muro in c.a. di via San Rocco dissestato, oggetto dell'intervento di consolidamento (Foto aprile 2009)

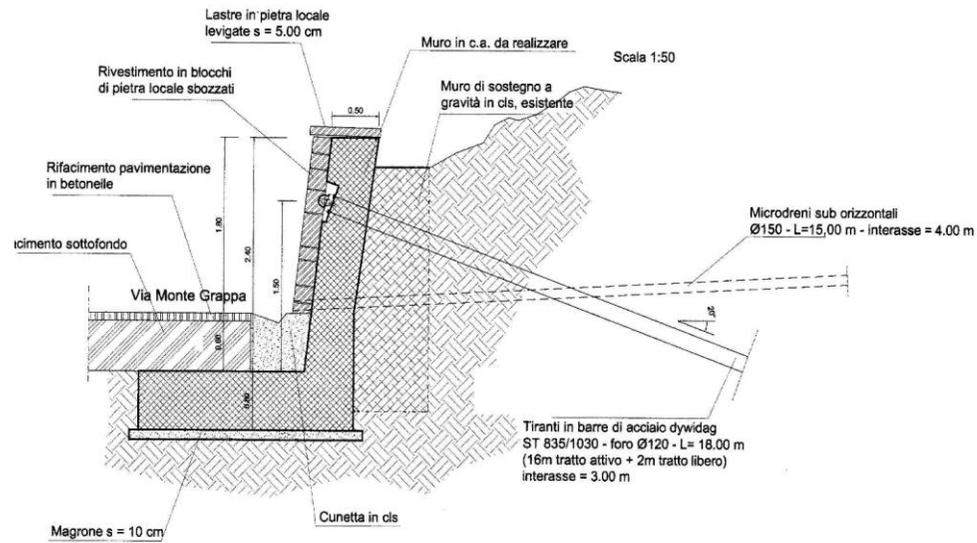
SEZIONE C-C

Intervento tipo B

Fig. 9. Sezione tipo intervento per il consolidamento e/o rifacimento dei muri di sostegno lungo via San Rocco e via Monte Grappa (stralcio tratto da Tav. 7 del progetto esecutivo)

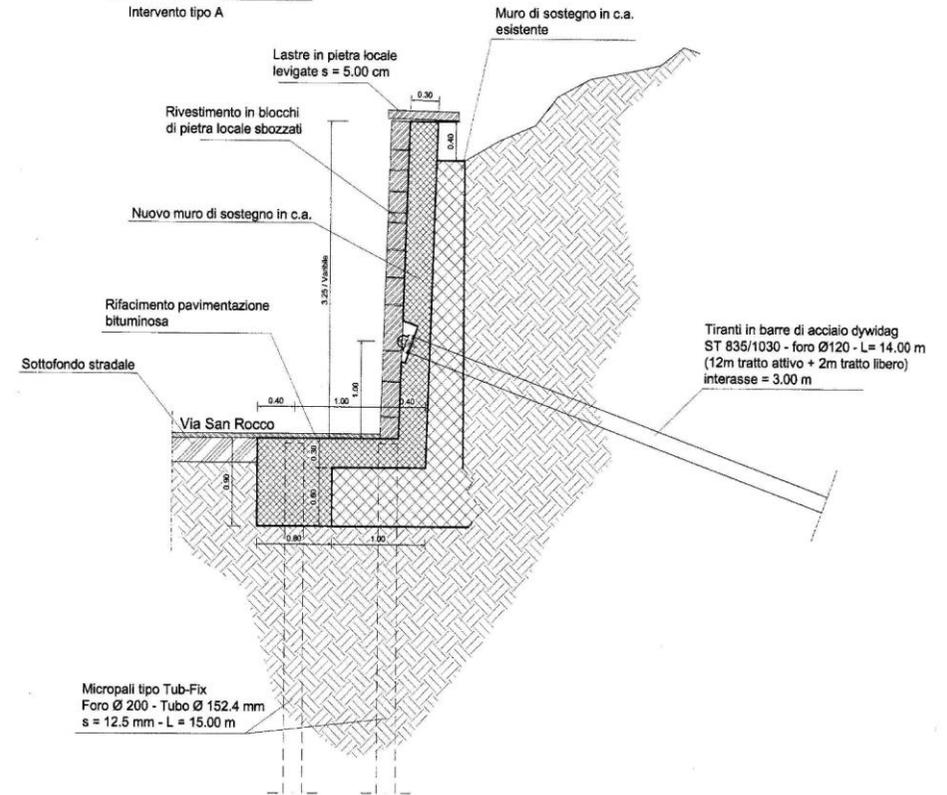
SEZIONE D-D

Intervento tipo A

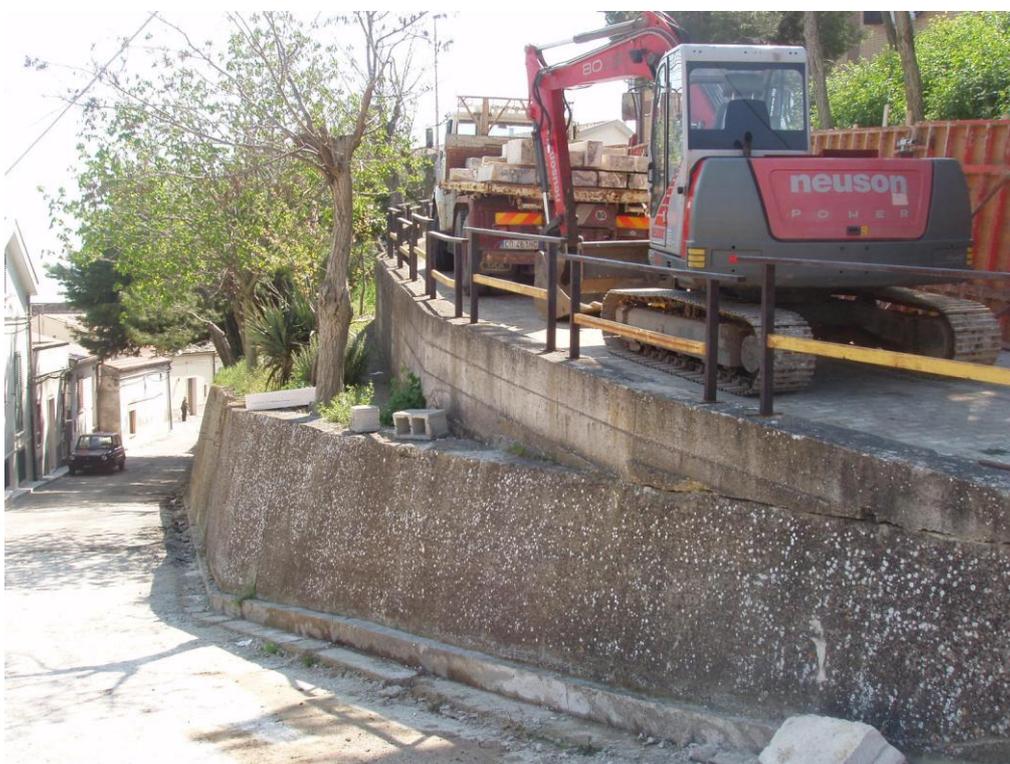
Fig. 11. Vista del muro di sostegno in c.a. esistente di via San Rocco da consolidare con contromuro su micropali e tiranti. In primo piano l'alto muro in blocchi di pietra esistente in prosecuzione del muro in c.a. non interessata dagli interventi di consolidamento (Foto aprile 2009)

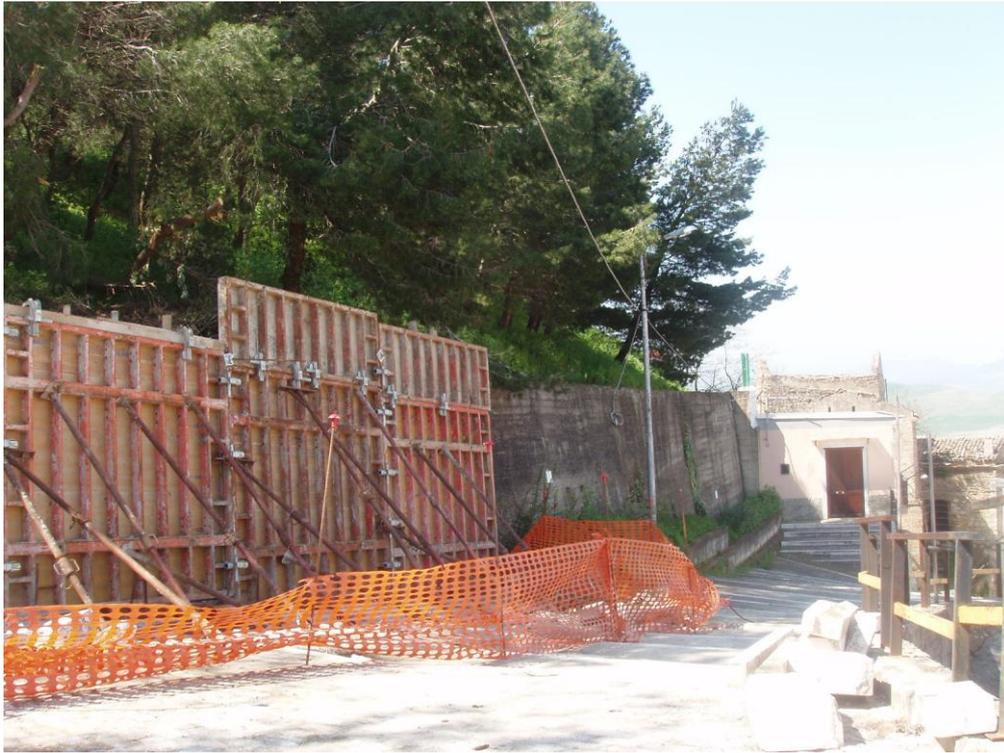
Fig. 12. Vista del tratto iniziale del muro di sostegno in c.a. dissestato di via San Rocco da consolidare con contromuro su micropali e tiranti. (Foto aprile 2009)

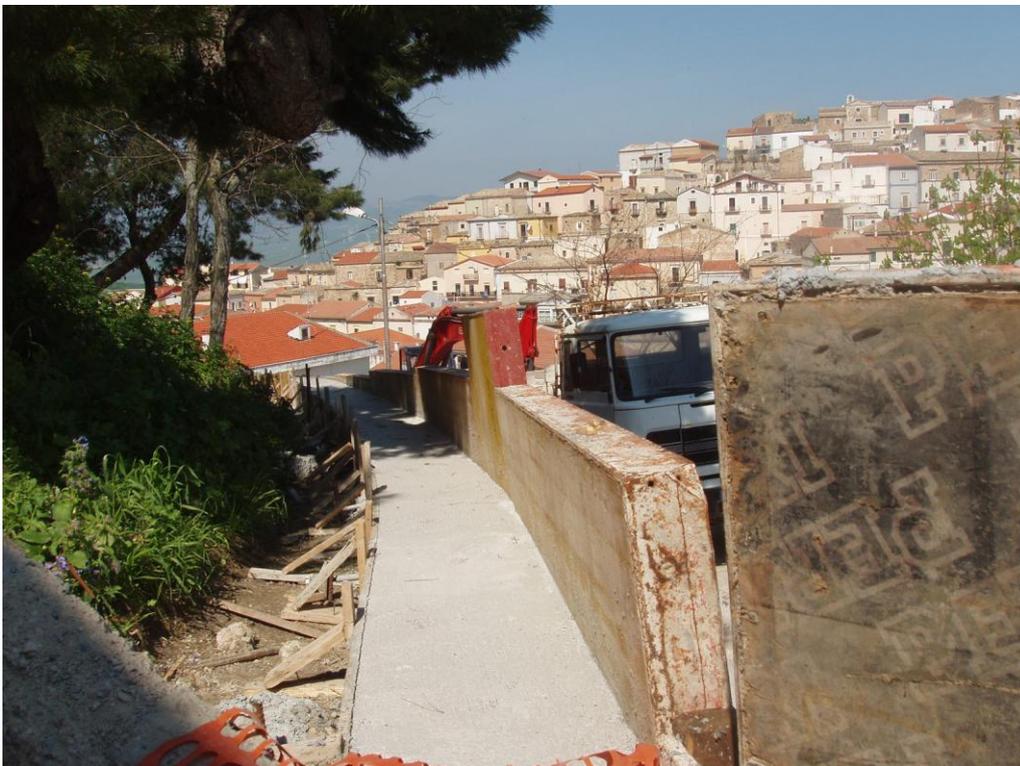
Fig. 13. Vista del tratto finale del muro di sostegno in c.a. esistente di via Monte Grappa interessato dai lavori di consolidamento con contromuro su micropali e tiranti e inserimenti di dreni sub orizzontali spinti nel terreno a tergo del muro. Sullo sfondo il muro di sostegno in c.a. esistente in prosecuzione del tratto di muro consolidato non interessato dagli interventi (Foto aprile 2009)
