Progetto: **Manutenzione e completamento regimazione idraulica
“Valle del Pozzo ovest” in Comune di
Cassina Valsassina e Cremeno (LC)**

Codice progetto: LC061A/10 - Codice CUP: G42J10000320003

Documentazione fotografica dei lavori

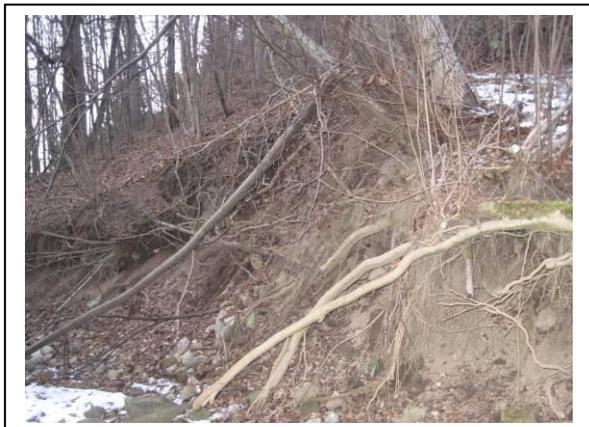
1. Taglio piante: prima

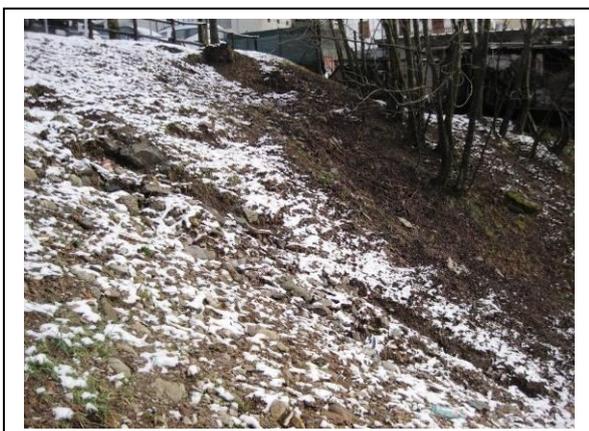
2. Terrapieno prima e

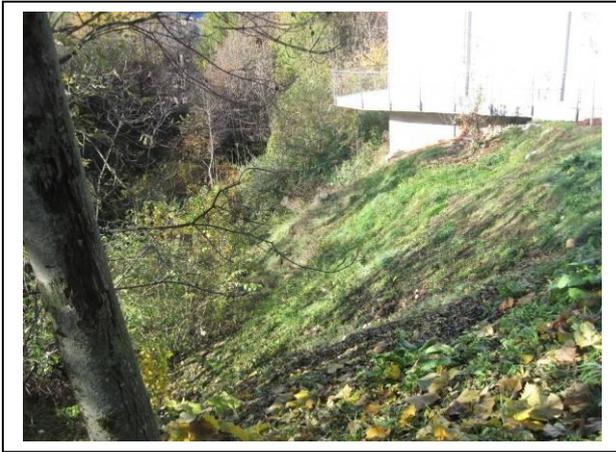
3. Il terrapieno prima del drenaggio, e

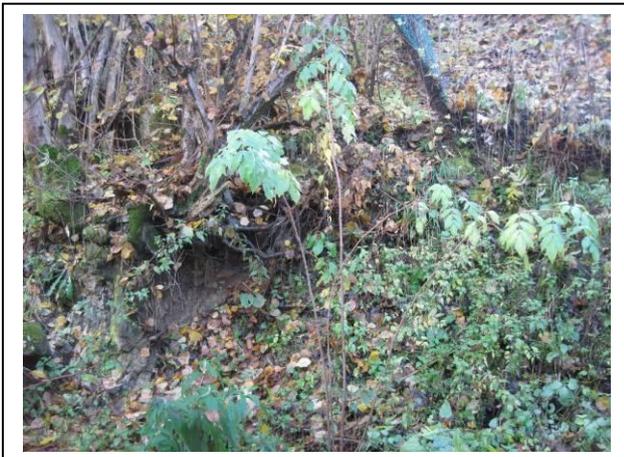
4. Sponda sinistra prima dell'intervento e

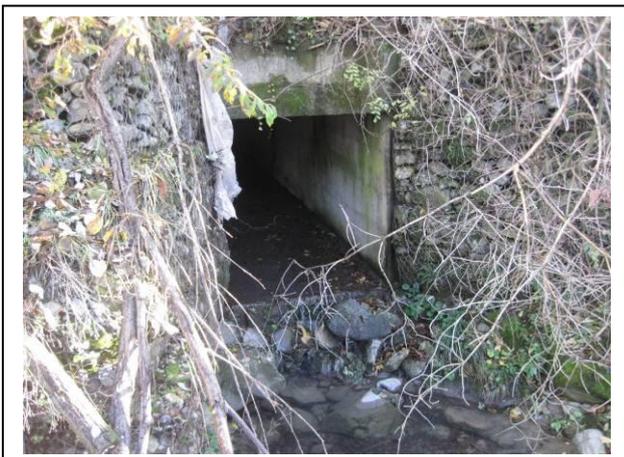
5. L'uscita del tombotto prima e

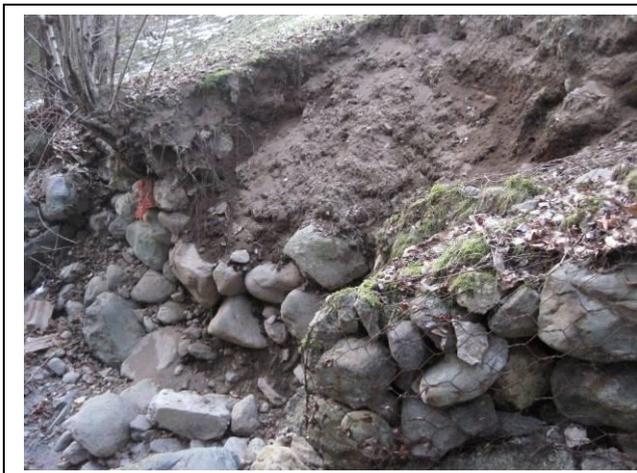
6. Gabbione inferiore crollato e

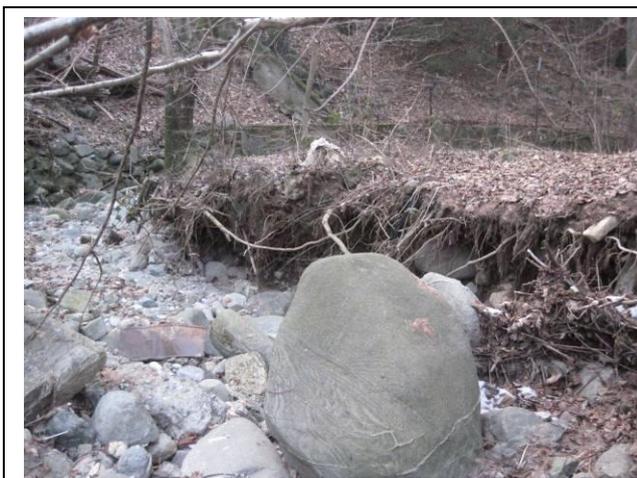
7. Sponda destra erosa, e

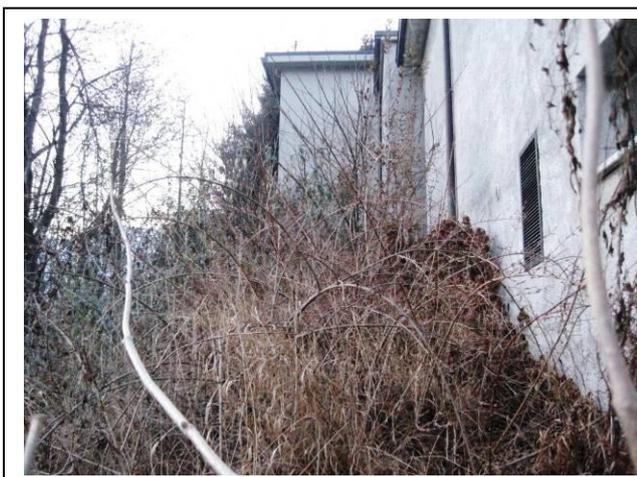
8. Scarpata dietro il cimitero: prima e
