FIUME POTENZA

Accordo di programma MATTM-Regione Marche – interventi urgenti e prioritari per la mitigazione del rischio idrogeologico.

Interventi di mitigazione del rischio idraulico nei Comuni di Recanati e Potenza Picena – tratto 2

DOCUMENTAZIONE FOTOGRAFICA FINALE DEI LAVORI

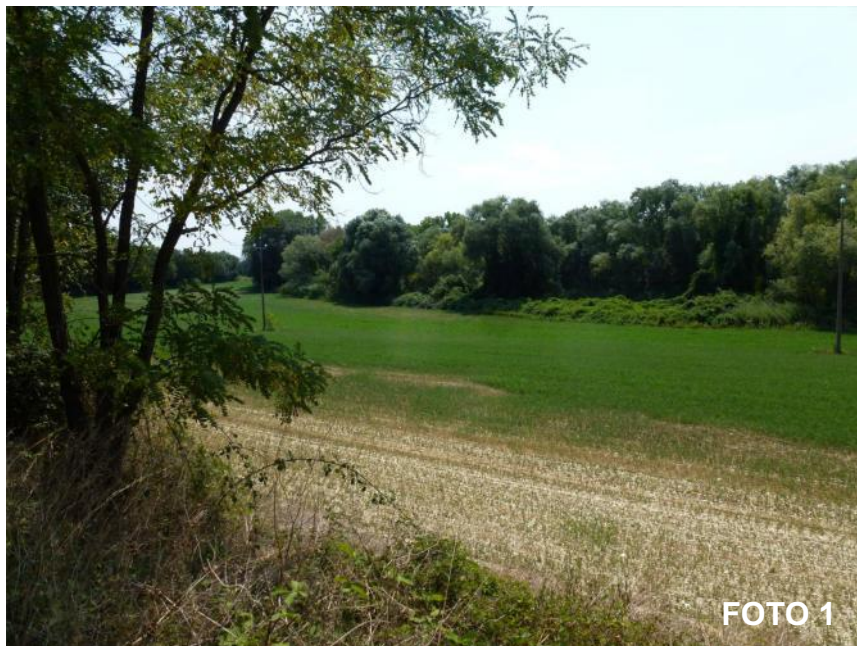
FOTO 1

Punto di presa fotografica dalla sponda SX verso valle.
Stato prima dei Lavori

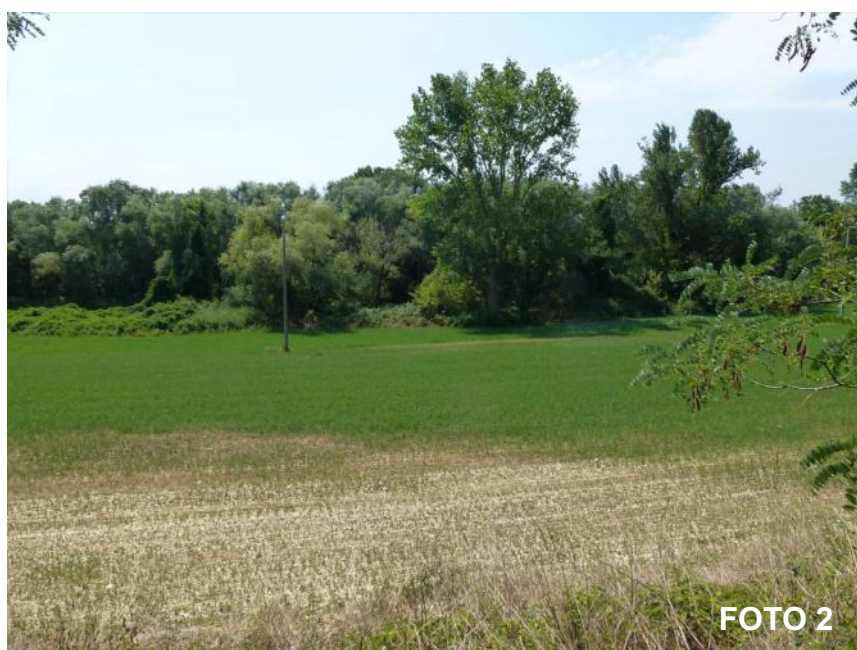
FOTO 2

Punto di presa fotografica dalla sponda SX verso sponda opposta.
Stato prima dei Lavori

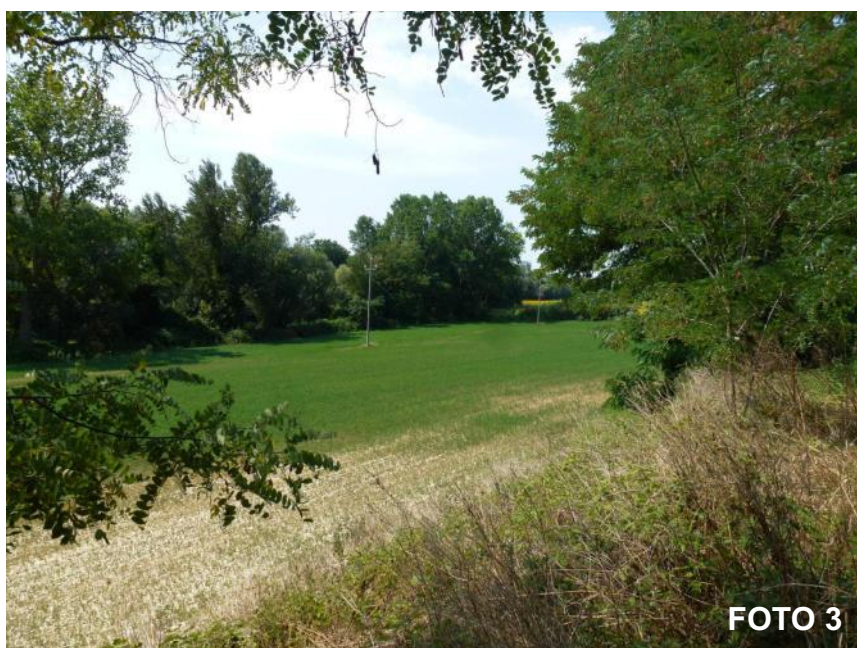
FOTO 3

Punto di presa fotografica dalla sponda SX verso monte.
Stato prima dei Lavori

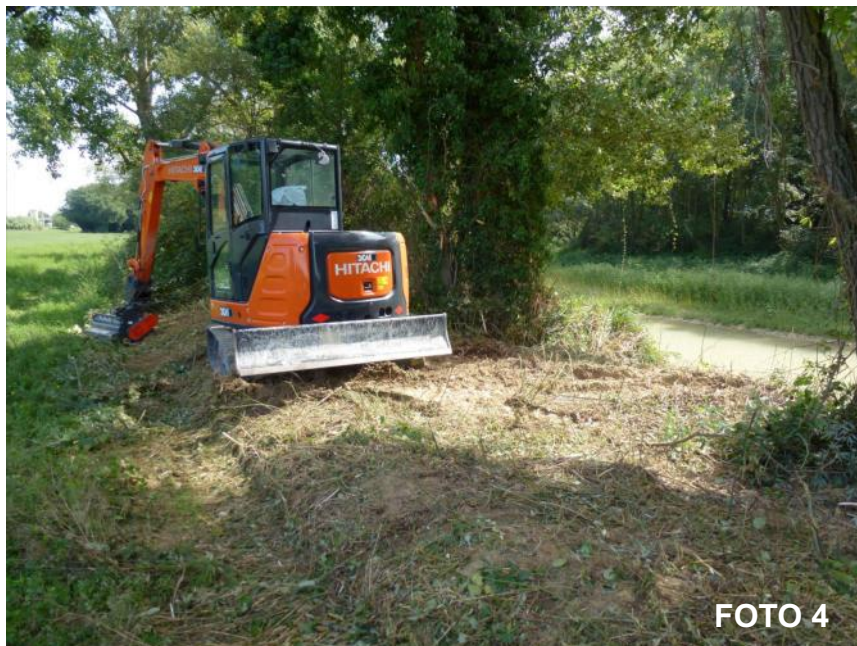
FOTO 4

Punto di presa fotografica dalla sponda SX verso valle.
Lavori di trinciatura della vegetazione sull'area dei lavori

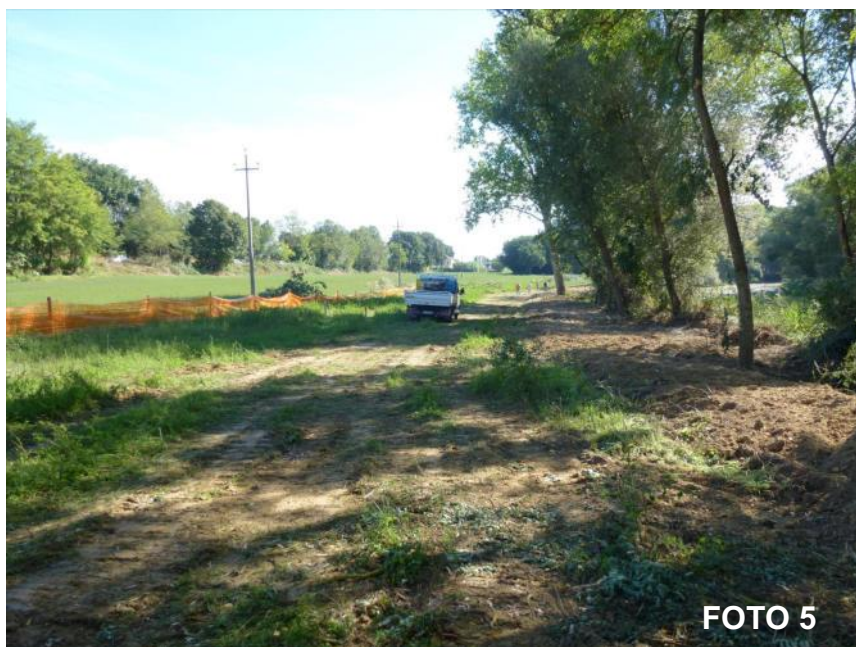
FOTO 5

Punto di presa fotografica dalla sponda SX verso valle.
Ultimazione dei lavori di trinciatura della vegetazione, realizzazione della recinzione di protezione, rilievo del sito con strumentazione GPS per posizionamento del sedime argine.

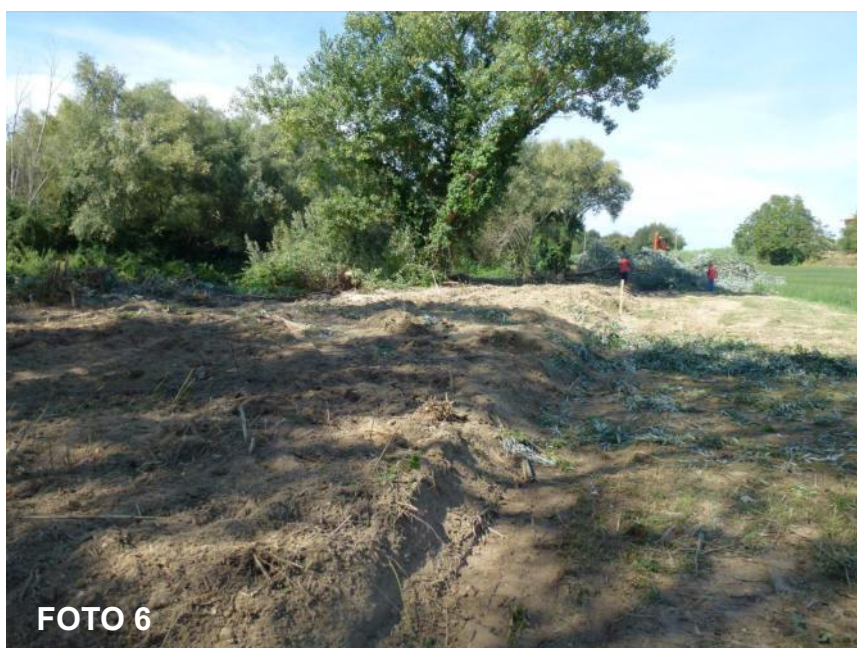
FOTO 6

Punto di presa fotografica dalla sponda SX verso monte.
Taglio della vegetazione ammalorata e degli alberi insistenti sul tracciato dell'arginatura.

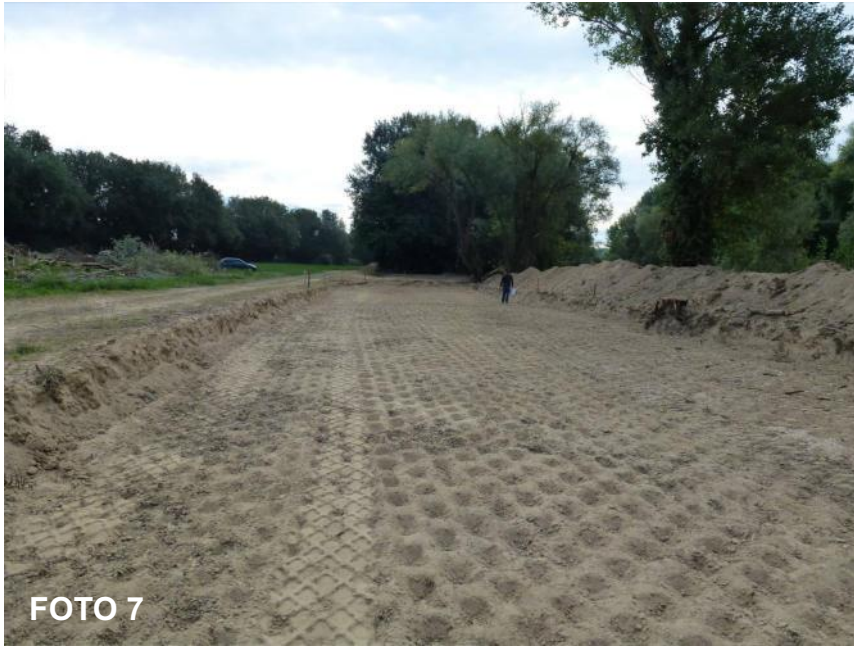
FOTO 7

Punto di presa fotografica dalla sponda SX verso valle.
Scavo di sbancamento per lo scoticamento del terreno sul sedime dell'argine da realizzare.

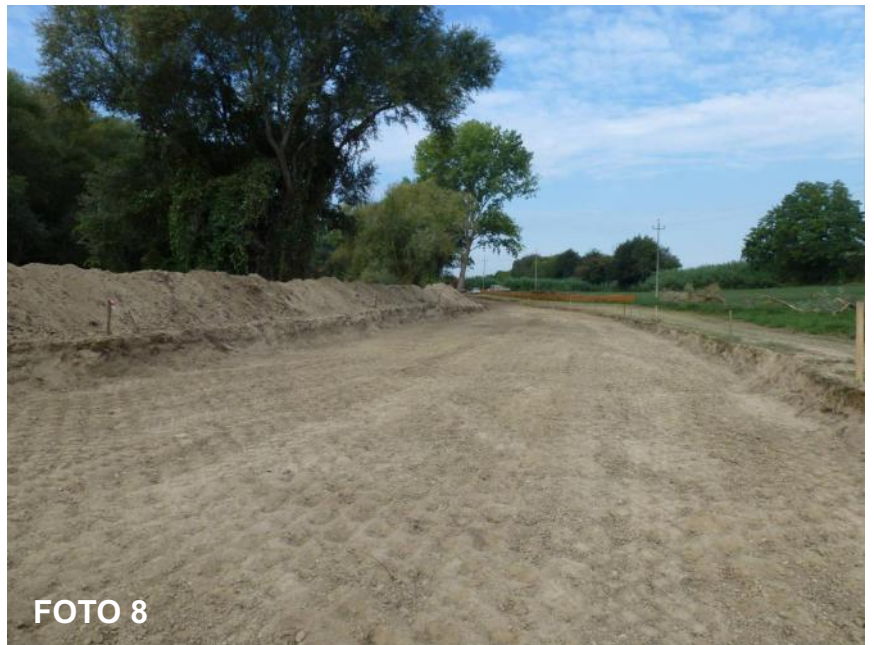
FOTO 8

Punto di presa fotografica dalla sponda SX verso monte.
Scavo di sbancamento per lo scoticamento del terreno sul sedime dell'argine da realizzare

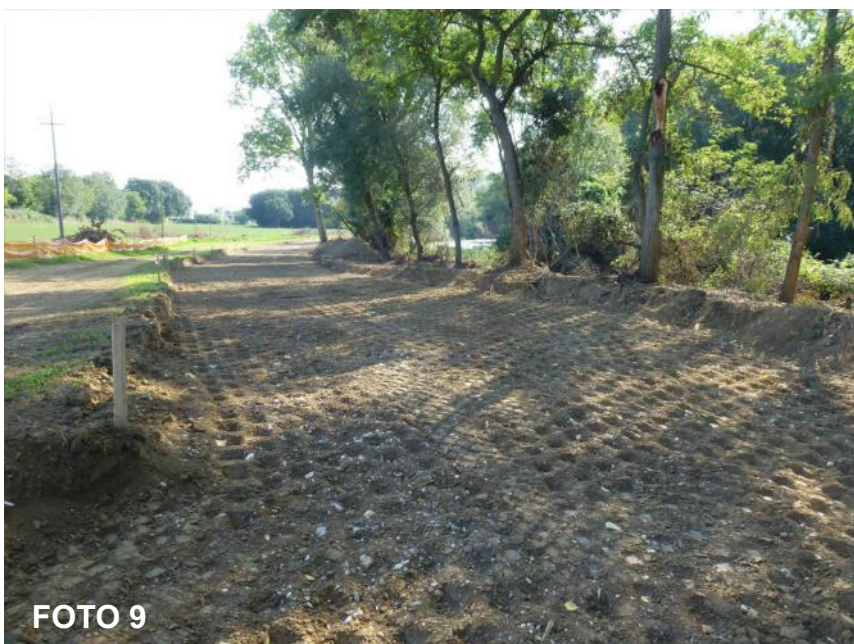
FOTO 9

Punto di presa fotografica dalla sponda SX verso valle.
Scavo di sbancamento per lo scoticamento del terreno sul sedime dell'argine da realizzare

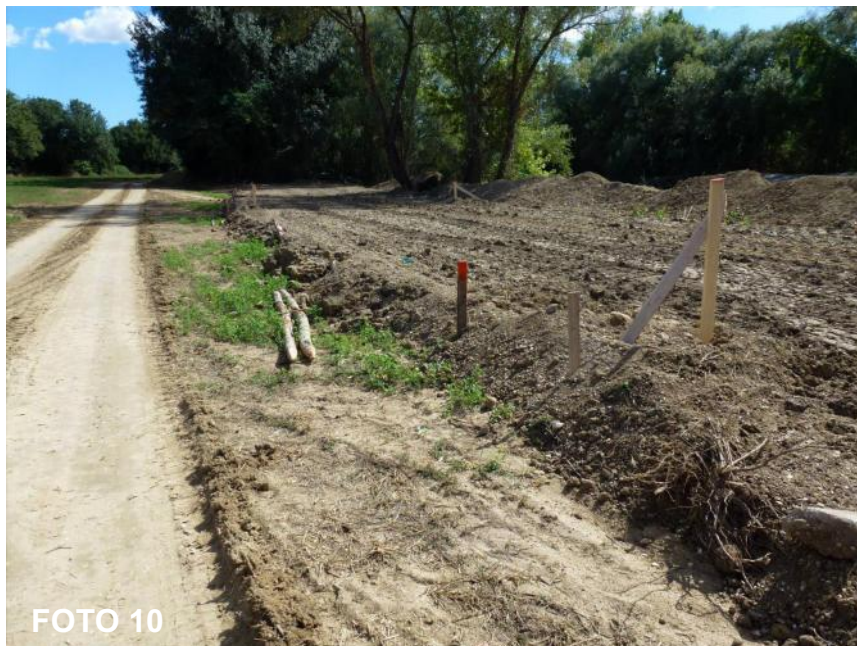
Punto di presa fotografica dalla sponda SX verso valle.
Inizio del posizionamento degli strati di terreno per la formazione dell'argine.
In primo piano, picchetti del rilievo GPS e le modine in legno per la costruzione dell'argine.

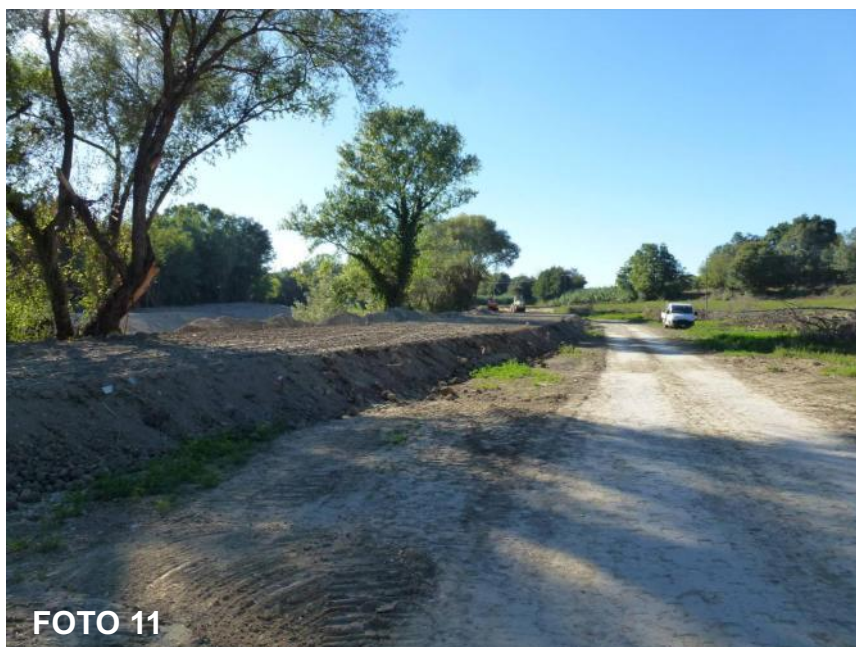
FOTO 11

Punto di presa fotografica dalla sponda SX verso monte.
Lavori di costruzione dell'argine per strati di terreno successivi

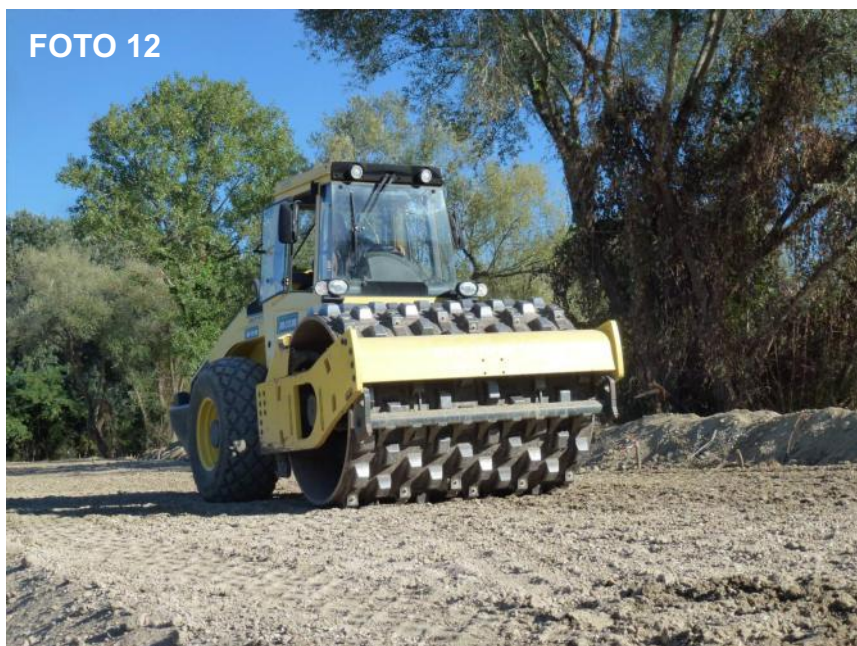
FOTO 12

Punto di presa fotografica dalla sponda SX.
Rullatura del terreno da cava di prestito mediante compattatore meccanico vibrante con rullo a piede di montone

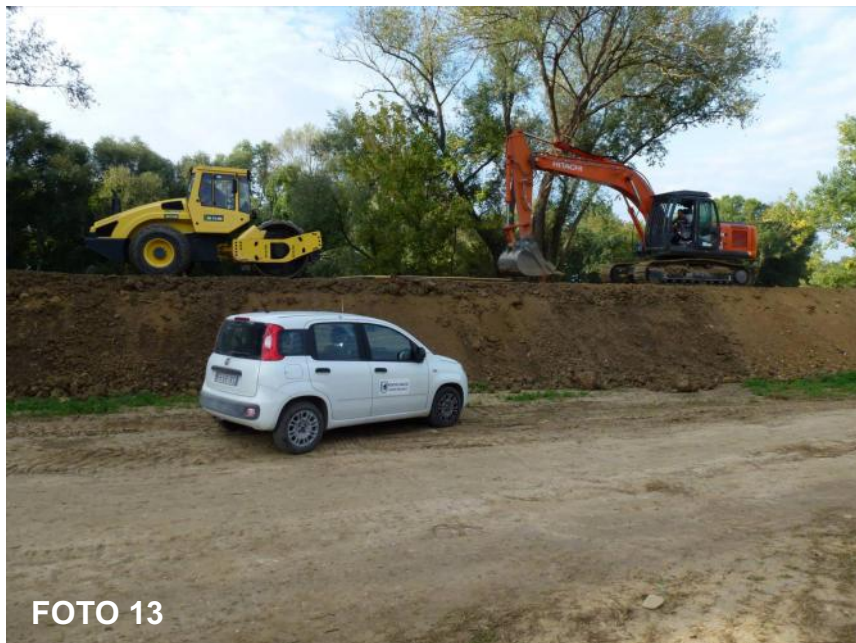
FOTO 13

Punto di presa fotografica dalla sponda SX.
Formazione di argine e rullatura del terreno.

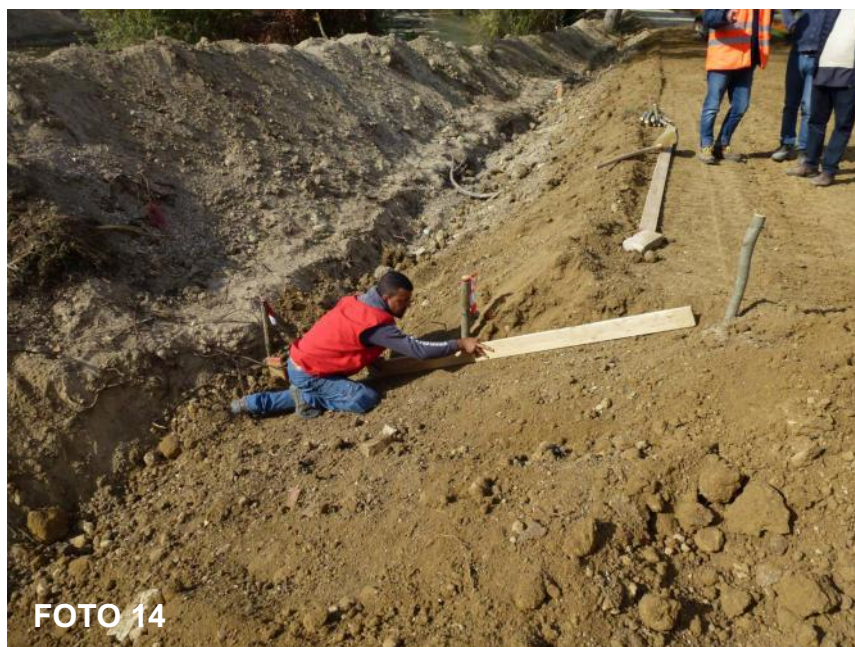
FOTO 14

Punto di presa fotografica dalla sponda SX verso monte.
Controllo della scarpa sui fianchi dell'argine con posizionamento delle modine in legno

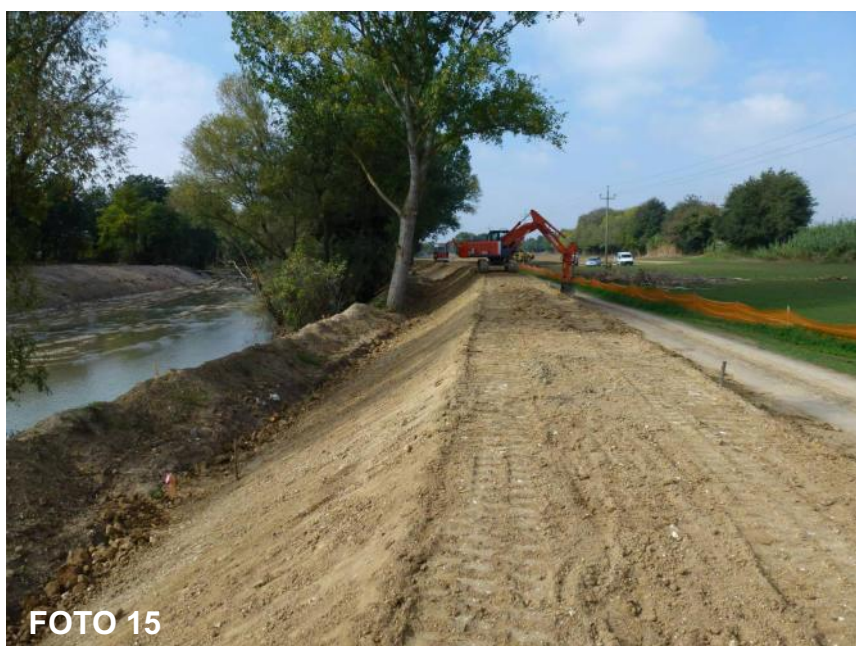
FOTO 15

Punto di presa fotografica dalla sponda SX verso monte.
Realizzazione dell'argine

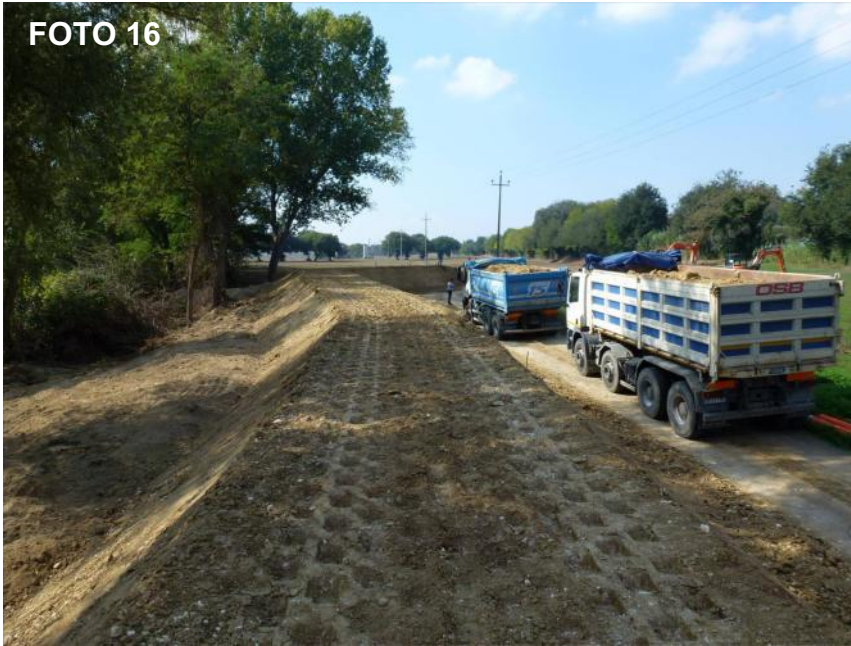
FOTO 16

Punto di presa fotografica dalla sponda SX verso monte.
Argine in fase di ultimazione con gli ultimi trasporti di terreno

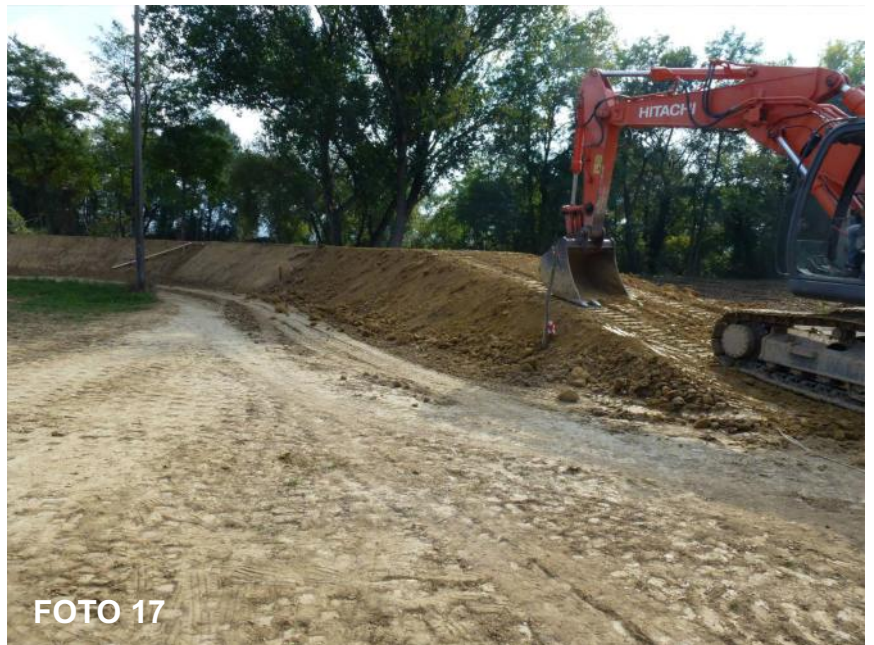
FOTO 17

Punto di presa fotografica dalla sponda SX.
Parte terminale dell'argine dal lato verso monte.

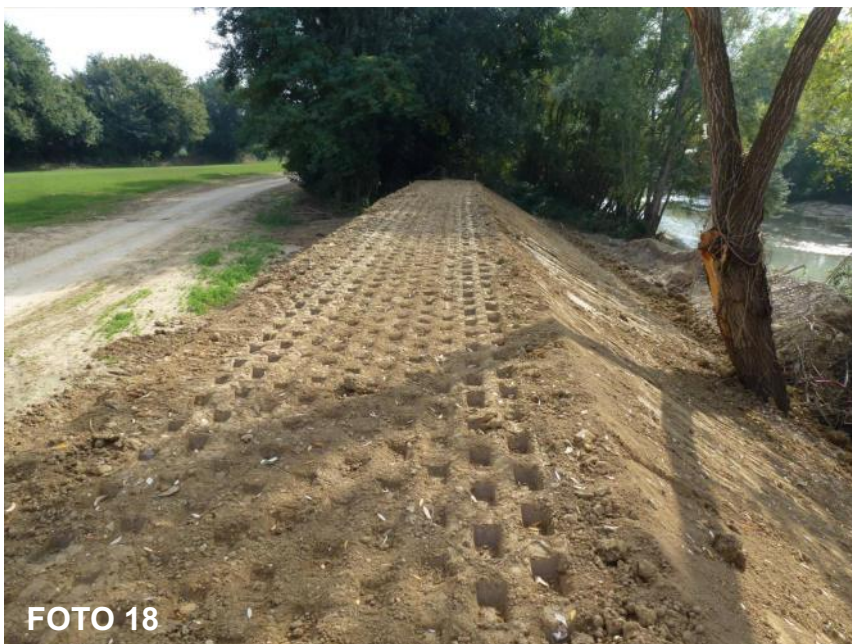
FOTO 18

Punto di presa fotografica dalla sponda SX verso valle.
Argine ultimato nella parte terminale verso valle. Semina di adeguate essenze vegetative sulla superficie e sulle scarpate

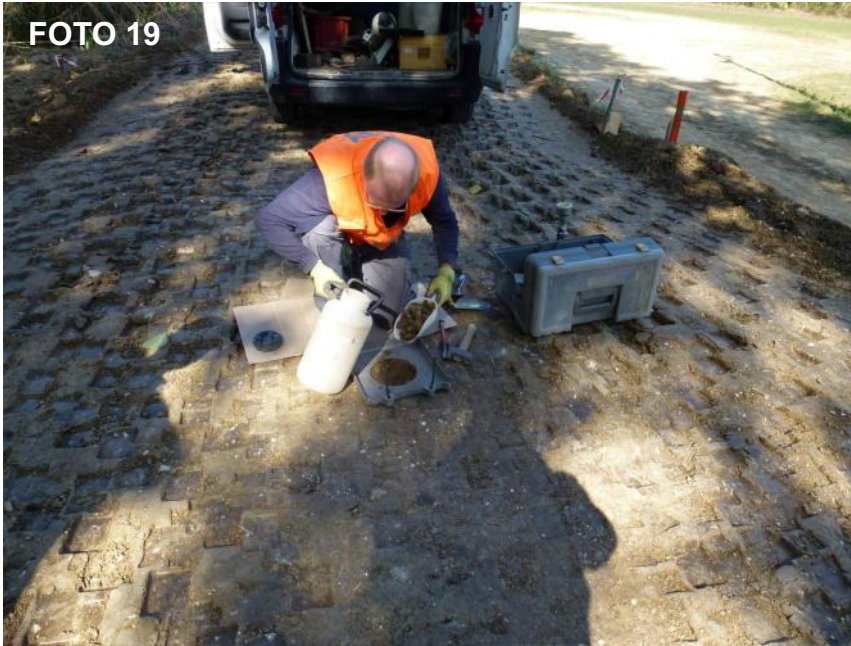
FOTO 19

Punto di presa fotografica dalla sponda SX.
Realizzazione delle prove di densità in sito e Proctor modificata per verificare la costipazione raggiunta dal terreno compattato. I valori risultanti delle prove sono rientrati nelle specifiche tecniche di compattazione richieste dal Capitolato Speciale di Appalto

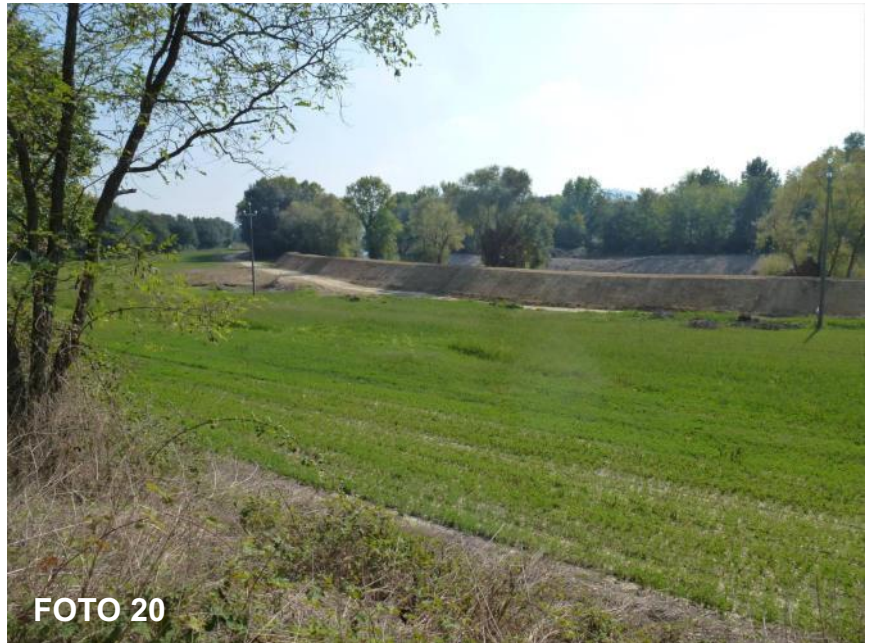
FOTO 20

Punto di presa fotografica dalla sponda SX verso valle.
Vista dell'argine realizzato

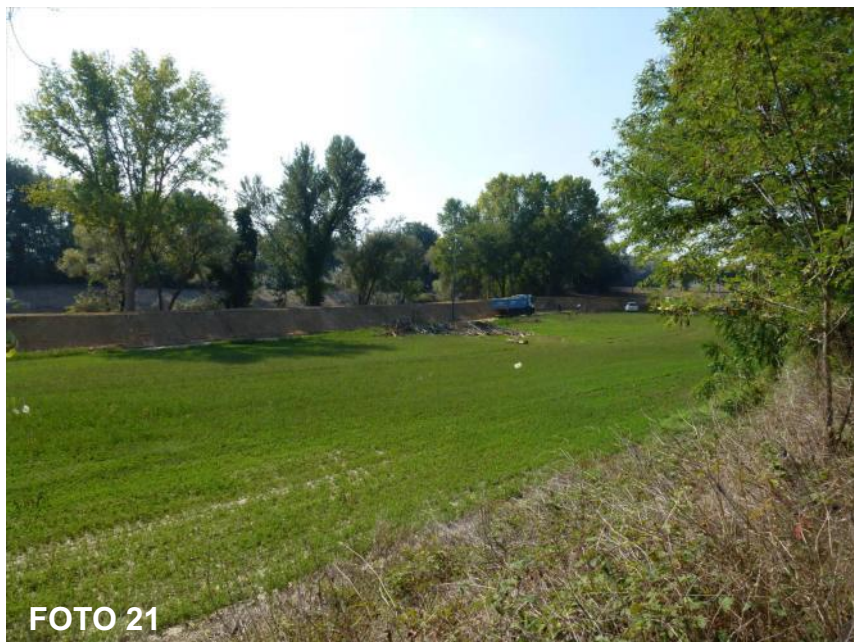
FOTO 21

Punto di presa fotografica dalla sponda SX verso monte.
Vista dell'argine realizzato

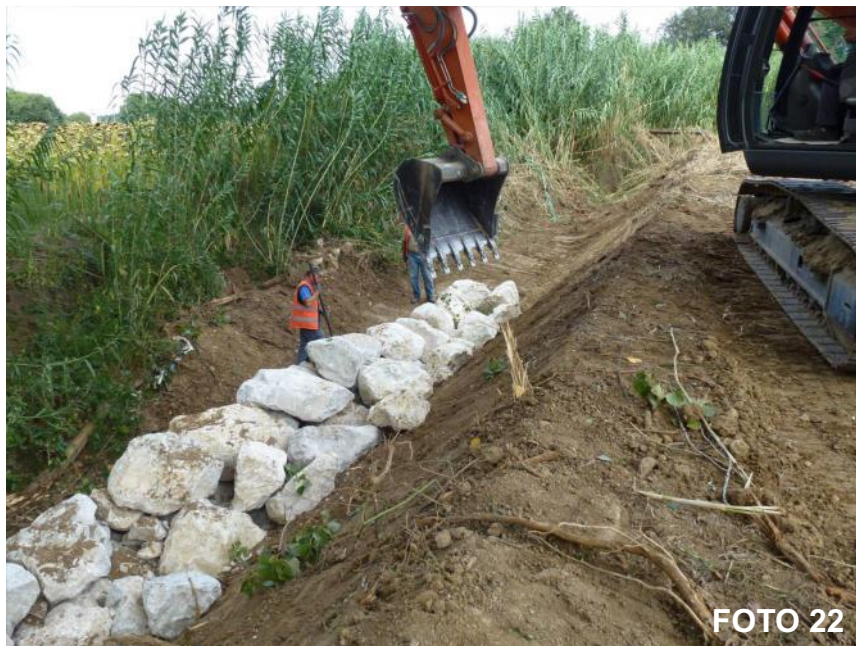
FOTO 22

Punto di presa fotografica dalla sponda SX verso monte.
Realizzazione della scogliera di protezione della testa dell'argine, individuata negli allegati contabili con la dicitura "Intervento 3"
Vista del tratto sul fosso di scolo laterale

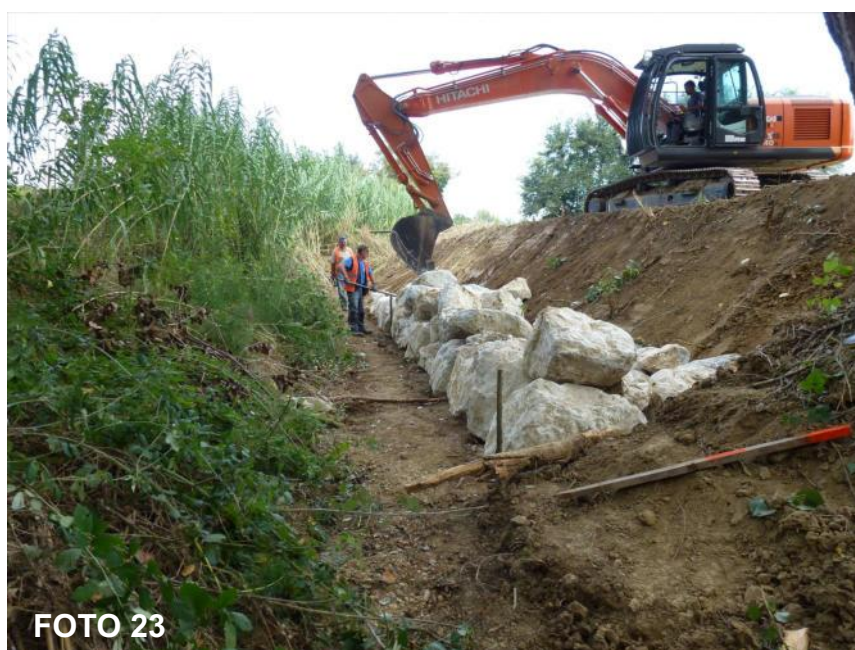
FOTO 23

Punto di presa fotografica dalla sponda SX.
Realizzazione della scogliera con massi calcarei

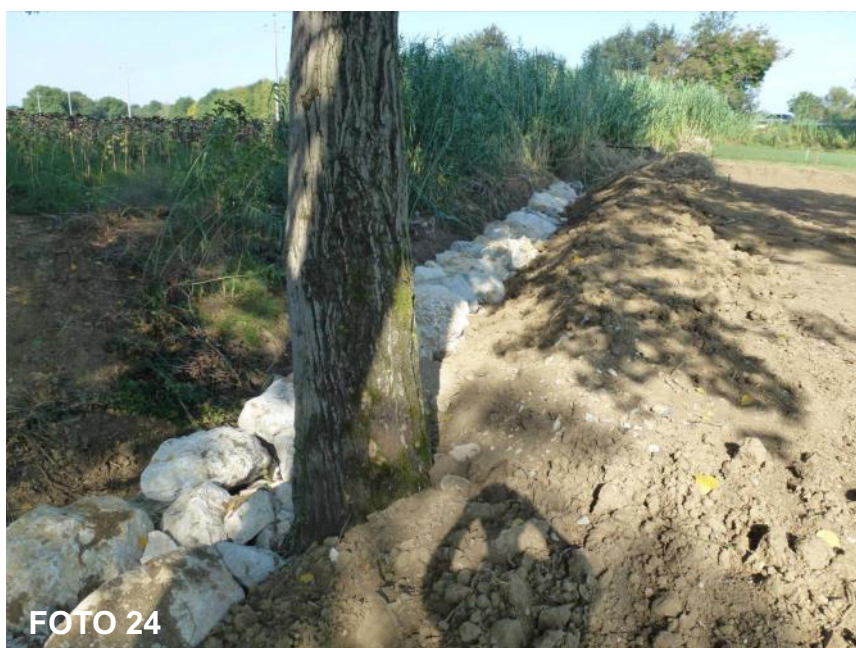
FOTO 24

Punto di presa fotografica dalla sponda SX.
Scogliera di protezione della testa dell'argine. Lavoro ultimato

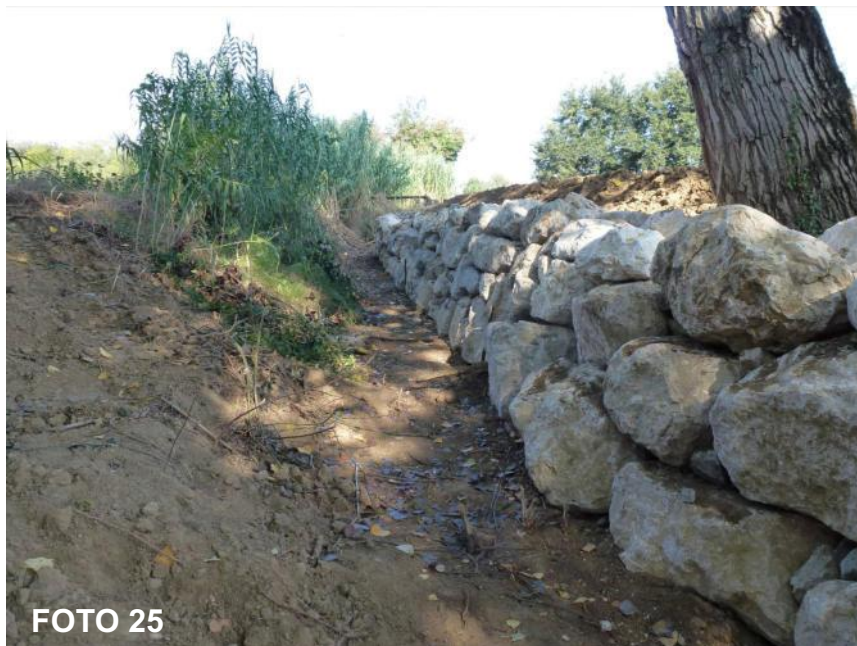
FOTO 25

Punto di presa fotografica dalla sponda SX.
Scogliera di protezione della testa dell'argine. Lavoro ultimato

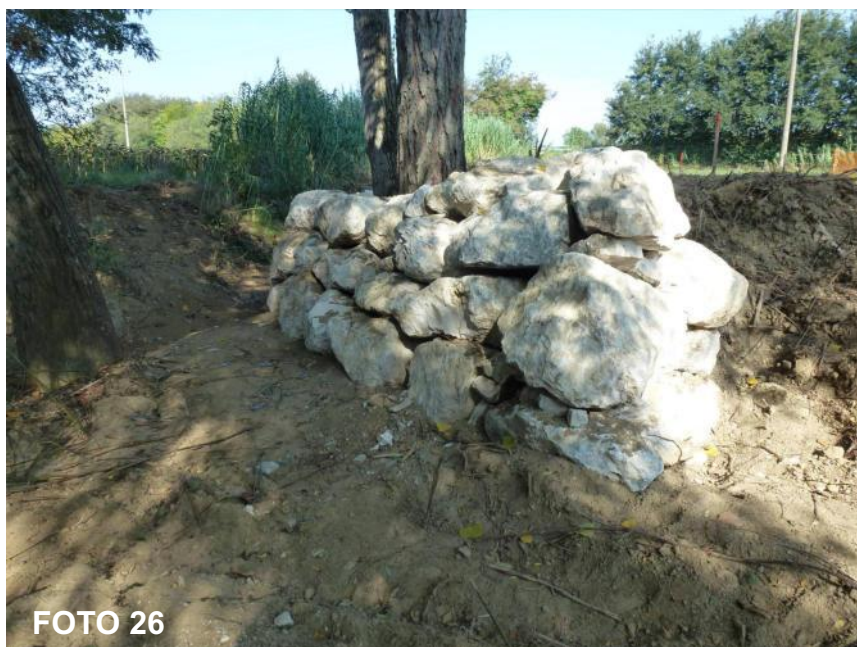
FOTO 26

Punto di presa fotografica dalla sponda SX.
Scogliera di protezione della testa dell'argine. Lavoro ultimato

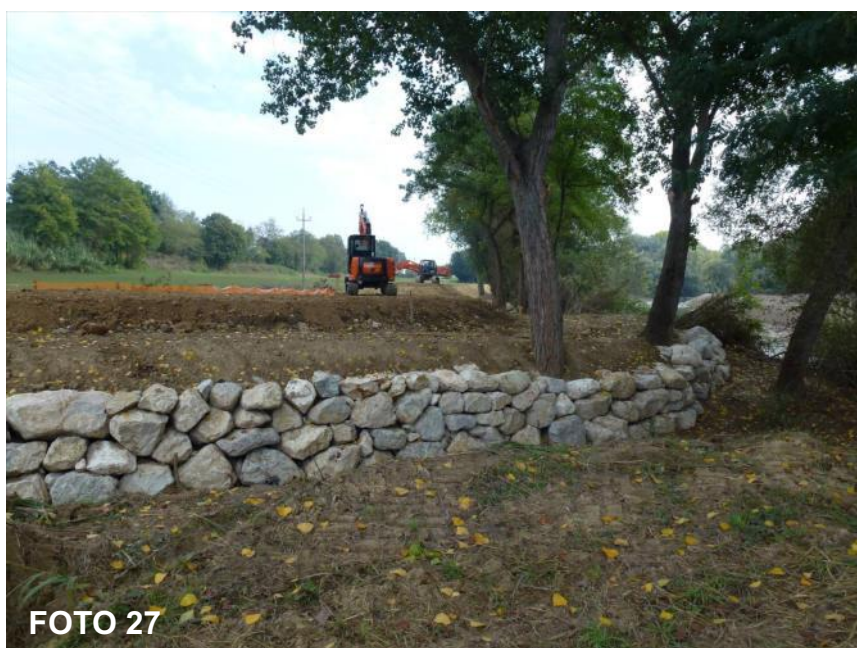
FOTO 27

Punto di presa fotografica dalla sponda SX verso valle.
Scogliera di protezione della testa dell'argine. Lavoro ultimato

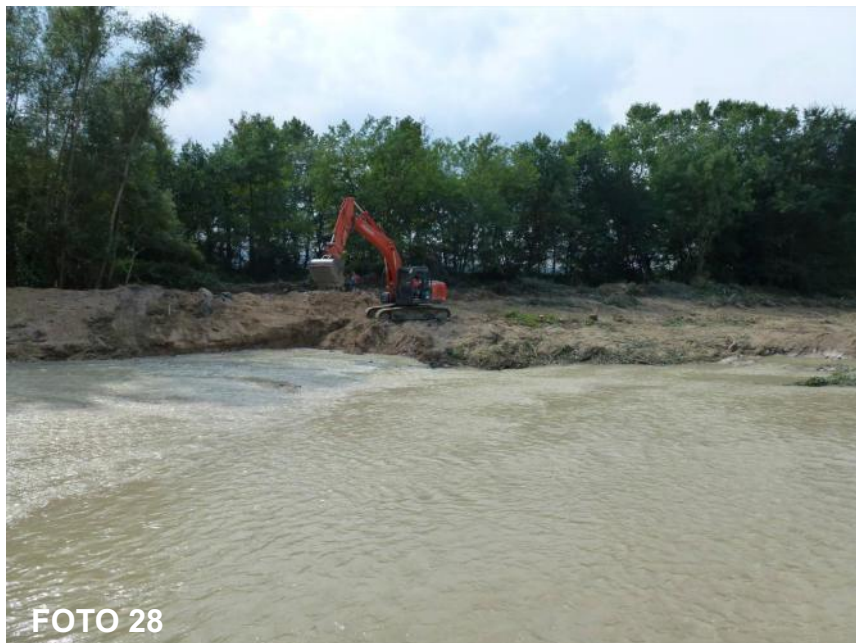
FOTO 28

Punto di presa fotografica dalla sponda SX verso monte.
Scavo di sbancamento in alveo.
Lavoro individuato negli allegati contabili con la dicitura "Intervento 4"

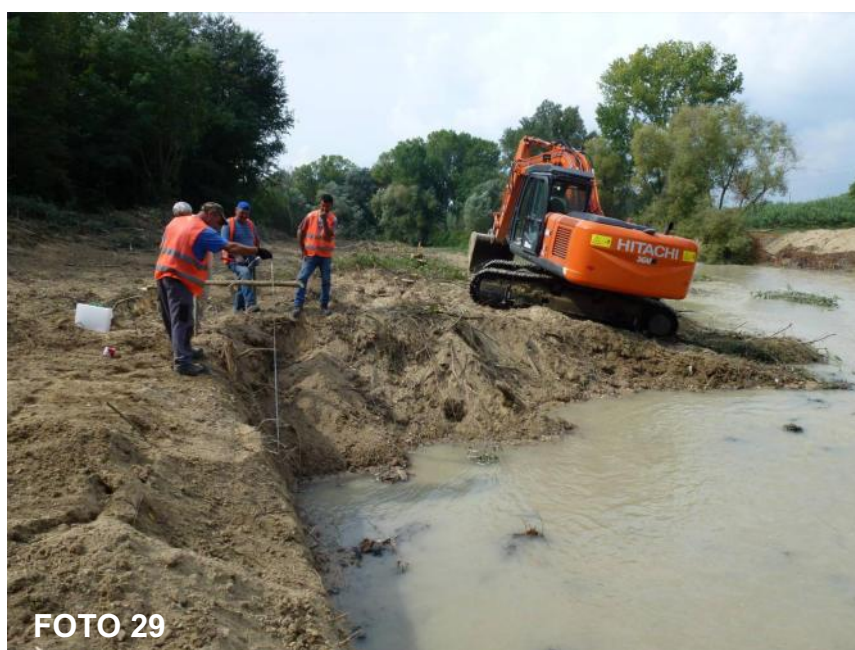
FOTO 29

Punto di presa fotografica dalla sponda DX verso monte.
Scavo in alveo. Controllo delle misure di scavo come da rilievo GPS

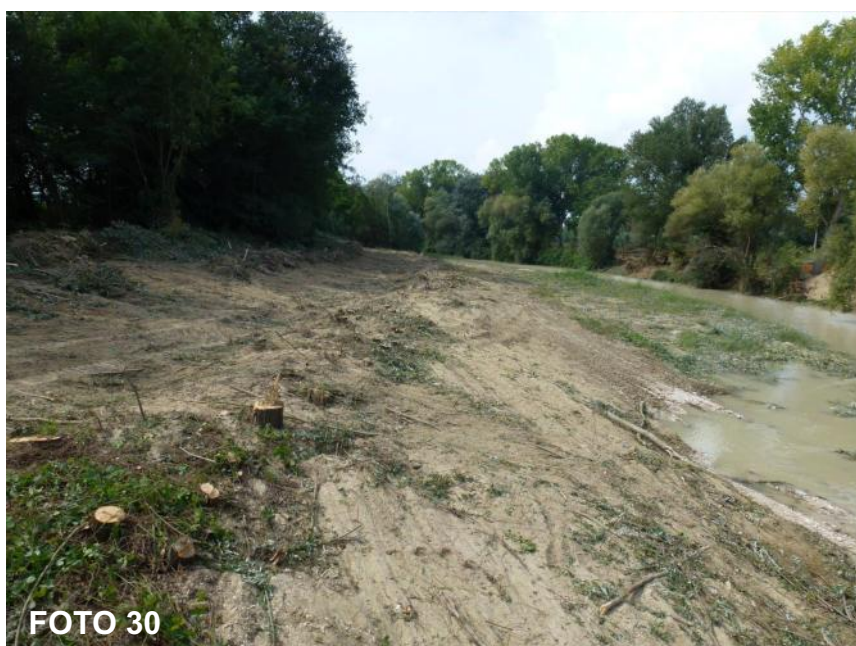
FOTO 30

Punto di presa fotografica dalla sponda DX verso monte.
Dopo il taglio della vegetazione infestante, si evidenzia la parte di accumulo di materiale da scavare

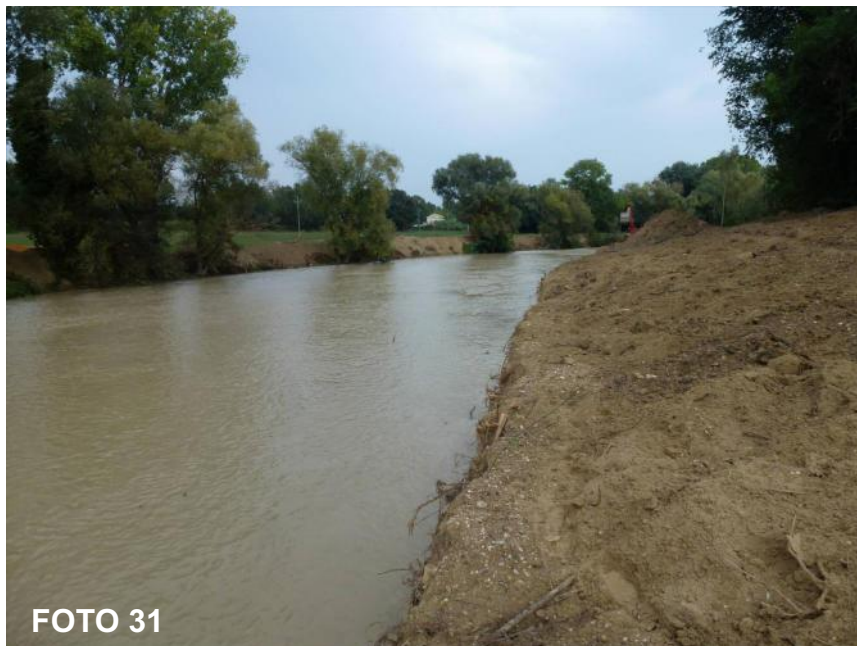
FOTO 31

Punto di presa fotografica dalla sponda DX verso valle.
Scavo di sbancamento per il ripristino della sezione di deflusso

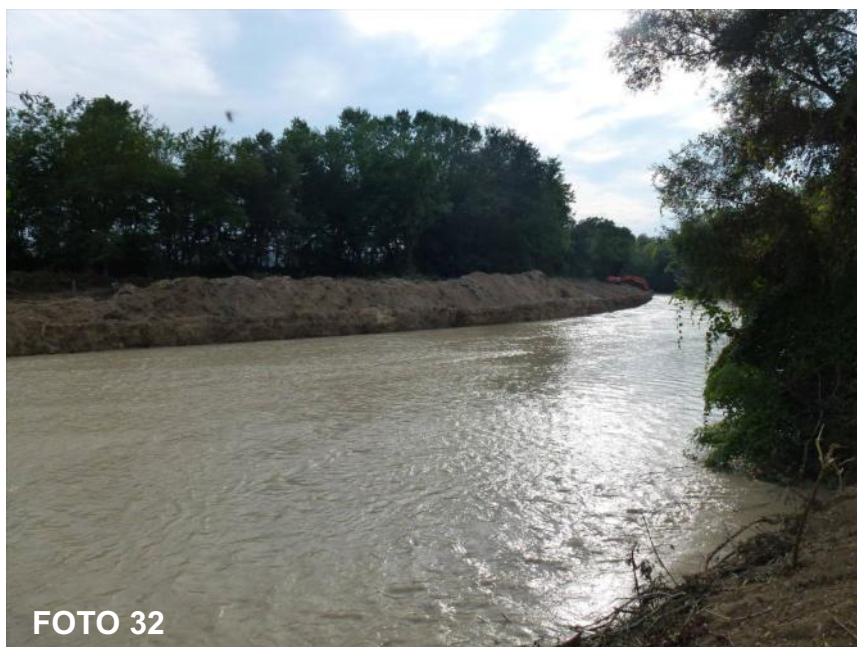
FOTO 32

Punto di presa fotografica dalla sponda SX verso monte.
Scavo di sbancamento per il ripristino della sezione di deflusso

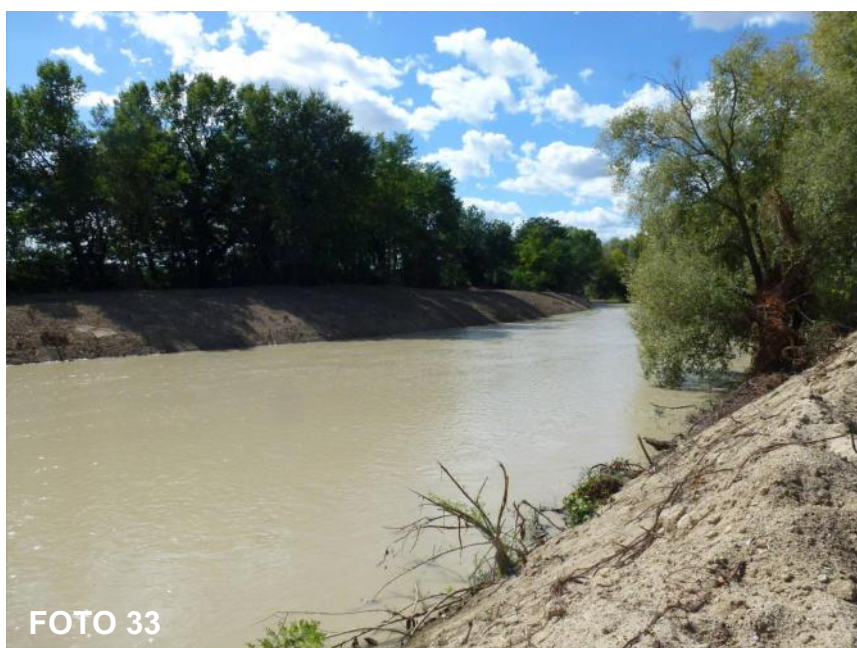
FOTO 33

Punto di presa fotografica dalla sponda SX verso monte.
Scavo di sbancamento per il ripristino della sezione di deflusso
Ultimazione dell'intervento 4

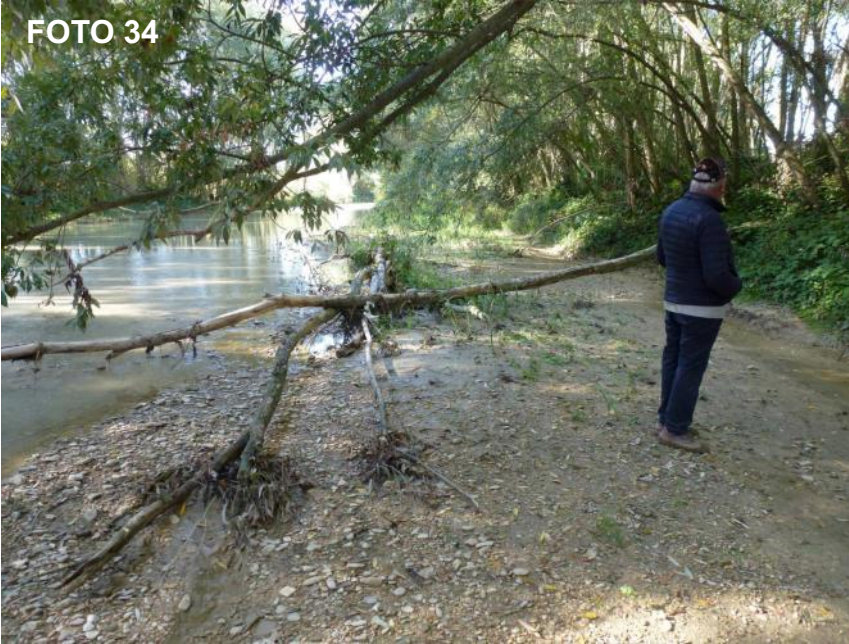
FOTO 34

Punto di presa fotografica dalla sponda SX verso monte.
Scavo di sbancamento per il ripristino della sezione di deflusso
Sopralluogo prima dei lavori per misurazione e rilievo dello stato dei luoghi prima dello scavo - parte iniziale dell'intervento 5

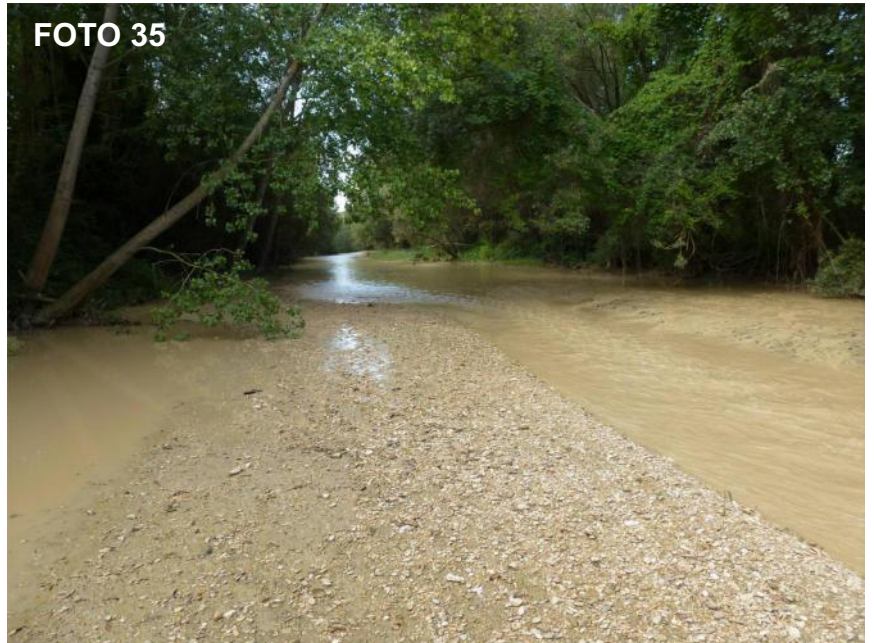
FOTO 35

Punto di presa fotografica dalla sponda SX verso valle.
Scavo di sbancamento per il ripristino della sezione di deflusso
Sopralluogo prima dei lavori per misurazione e rilievo dello stato dei luoghi prima dello scavo - parte terminale dell'intervento 5

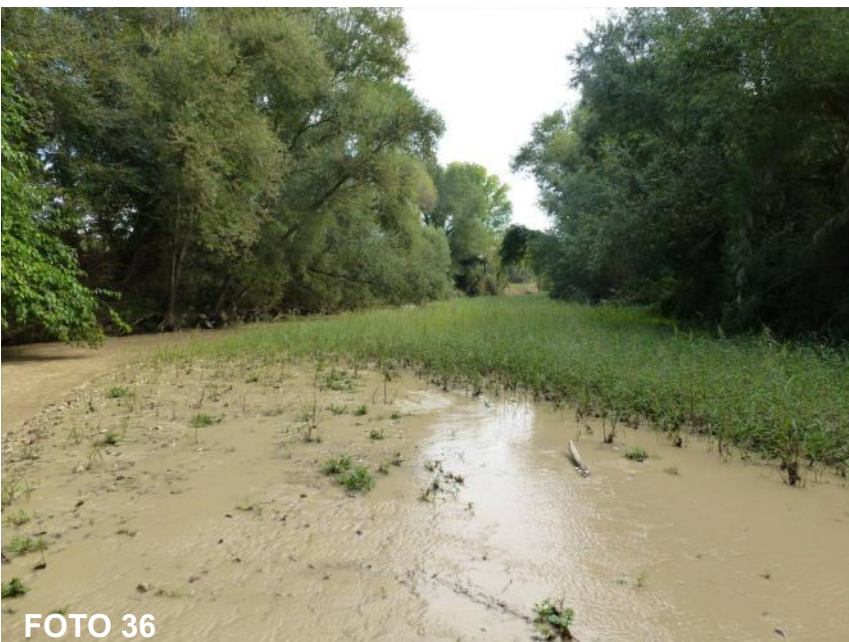
FOTO 36

Punto di presa fotografica dalla sponda DX verso valle.
Scavo di sbancamento per il ripristino della sezione di deflusso
Sopralluogo prima dei lavori per misurazione e rilievo dello stato dei luoghi prima dello scavo - intervento 6

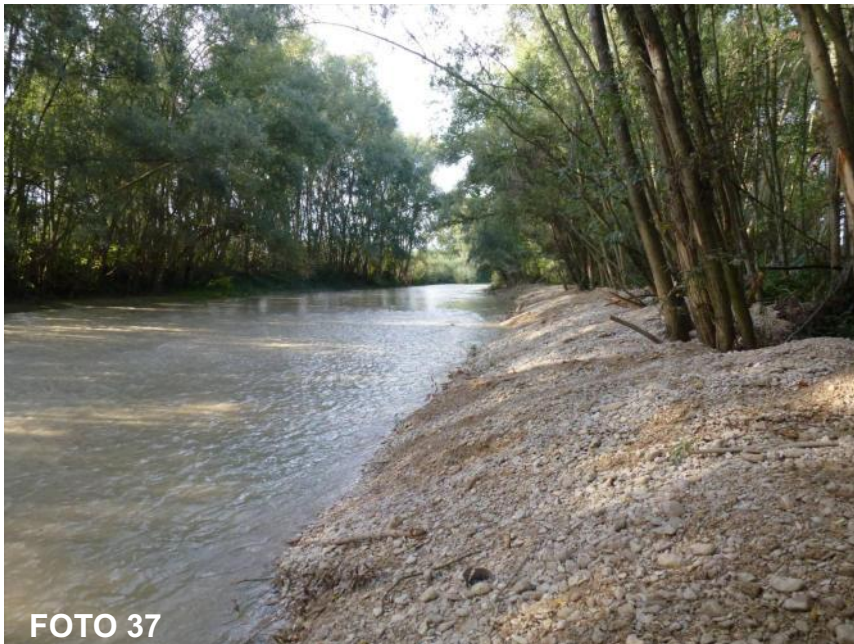
FOTO 37

Punto di presa fotografica dalla sponda SX verso monte.
Scavo di sbancamento per il ripristino della sezione di deflusso
Intervento 5 ultimato

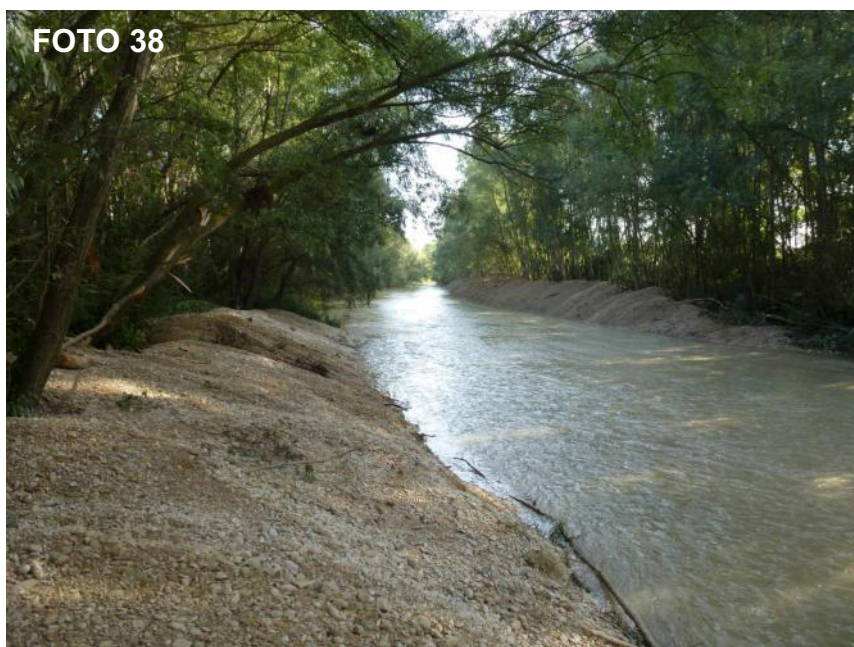
FOTO 38

Punto di presa fotografica dalla sponda SX verso valle.
Scavo di sbancamento per il ripristino della sezione di deflusso
Interventi 5 e 6 ultimati
