FIUME POTENZA

Accordo di programma MATTM-Regione Marche – interventi urgenti e prioritari per la mitigazione del rischio idrogeologico.

Interventi di mitigazione del rischio idraulico nei Comuni di Recanati e Potenza Picena – tratto 2

DOCUMENTAZIONE FOTOGRAFICA FINALE DEI LAVORI

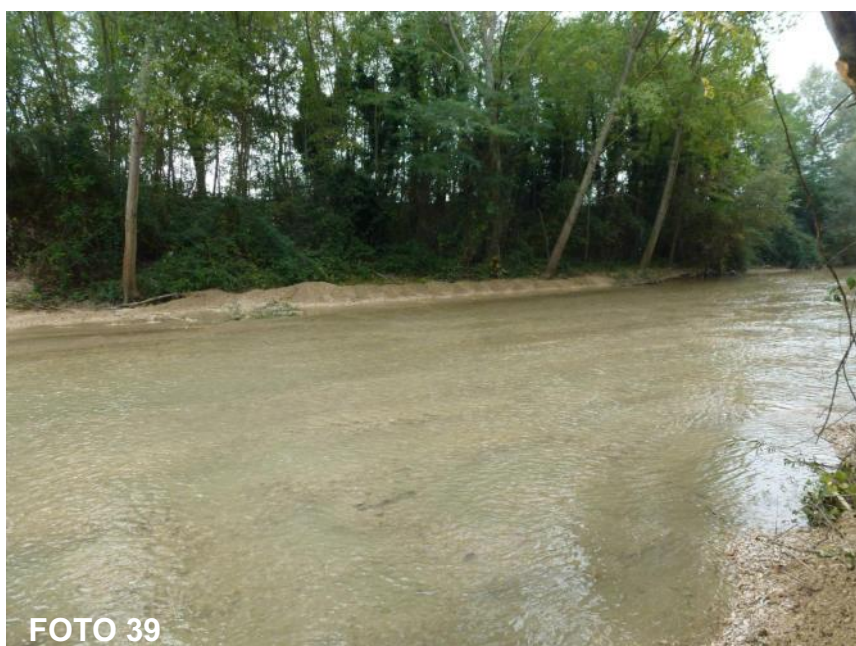
FOTO 39

Punto di presa fotografica dalla sponda SX verso monte.
Scavo di sbancamento per il ripristino della sezione di deflusso
Intervento 7 ultimato

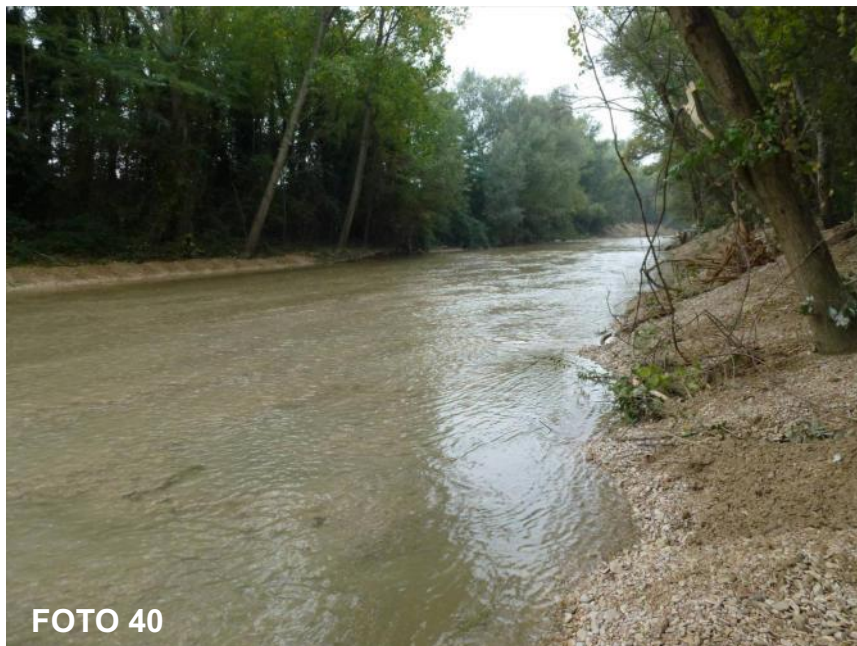
FOTO 40

Punto di presa fotografica dalla sponda SX verso monte.
Scavo di sbancamento per il ripristino della sezione di deflusso
Intervento 7 ultimato

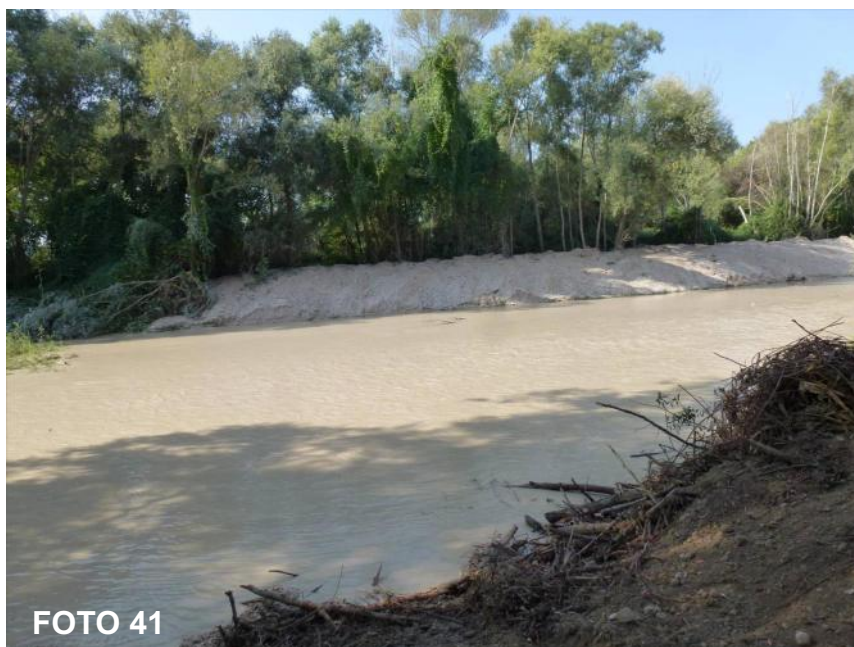
FOTO 41

Punto di presa fotografica dalla sponda SX verso la sponda opposta.
Scavo di sbancamento per il ripristino della sezione di deflusso
Intervento 9 ultimato

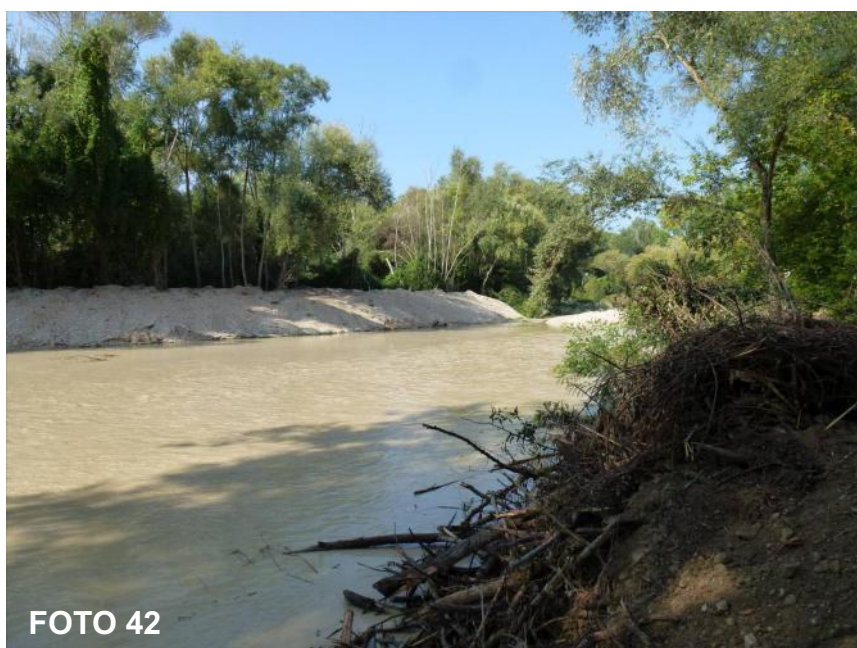
FOTO 42

Punto di presa fotografica dalla sponda SX verso monte.
Scavo di sbancamento per il ripristino della sezione di deflusso
Intervento 9 ultimato
