APAT – Agenzia per la Protezione dell’Ambiente e per i Servizi Tecnici
Relazione Tecnica D.L. 180/98 – “Sostituzione manufatti esistenti, consolidamento piede aree in movimento, trincee drenanti” - 1° intervento: Lavori di sistemazione frana in “ località Campo Sportivo” - Comune di Anzano di Puglia (Foggia)

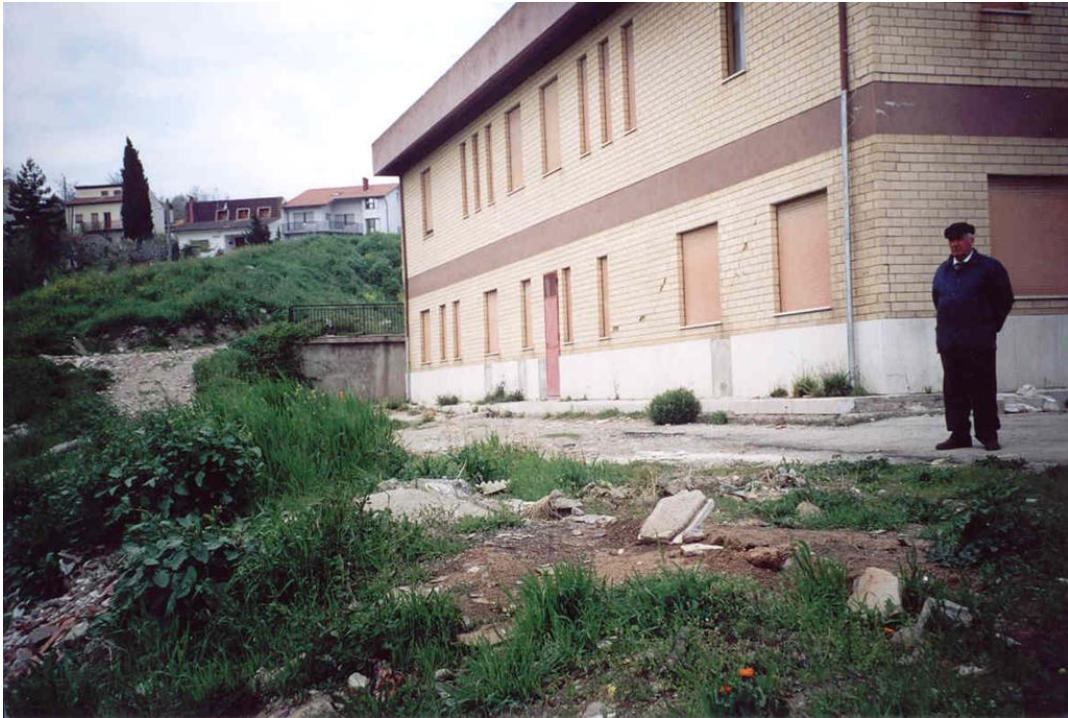
Foto 1. Panoramica dell'area in dissesto della Colonia Estiva in stato di abbandono, prima dell'inizio dei lavori di consolidamento e di sistemazione (maggio 2001).

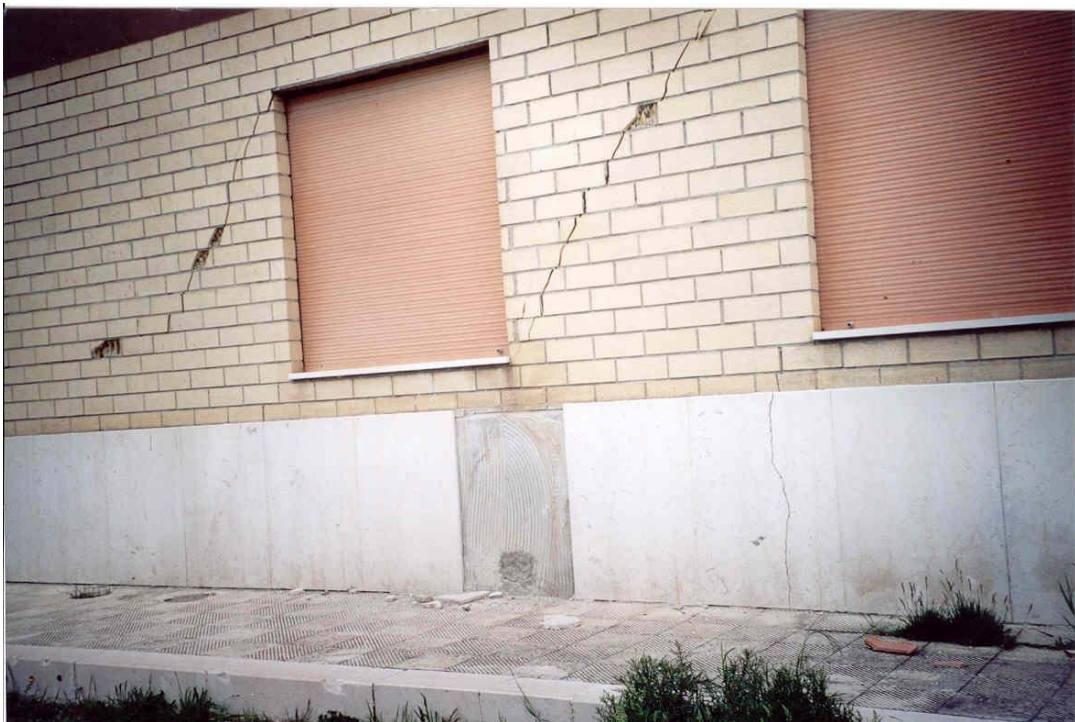
Foto 2. Particolare dei dissesti statici e dei cedimenti differenziali delle fondazioni che interessano il fabbricato della Colonia Estiva nei versanti del vallone San Giuseppe, nella periferia meridionale del centro urbano di Anzano di Puglia (FG).
