Figura 1. Stralcio topografico con ubicazione delle 6 aree in cui è stato suddiviso l'intervento, identificato nel Database APAT con il N. 510/99, e denominato nel DPCM d'approvazione 21/12/99 "Sostituzione manufatti esistenti, consolidamento piede aree in movimento, trincee drenanti" in località "Centro Urbano" nel Comune di Anzano di Puglia (Fg). L'Ente Attuatore ha utilizzato le risorse finanziarie ottenute ai sensi dell'ex D.L. 180/98, finanziando i lavori degli interventi di consolidamento e sistemazione di queste 6 aree in frana.

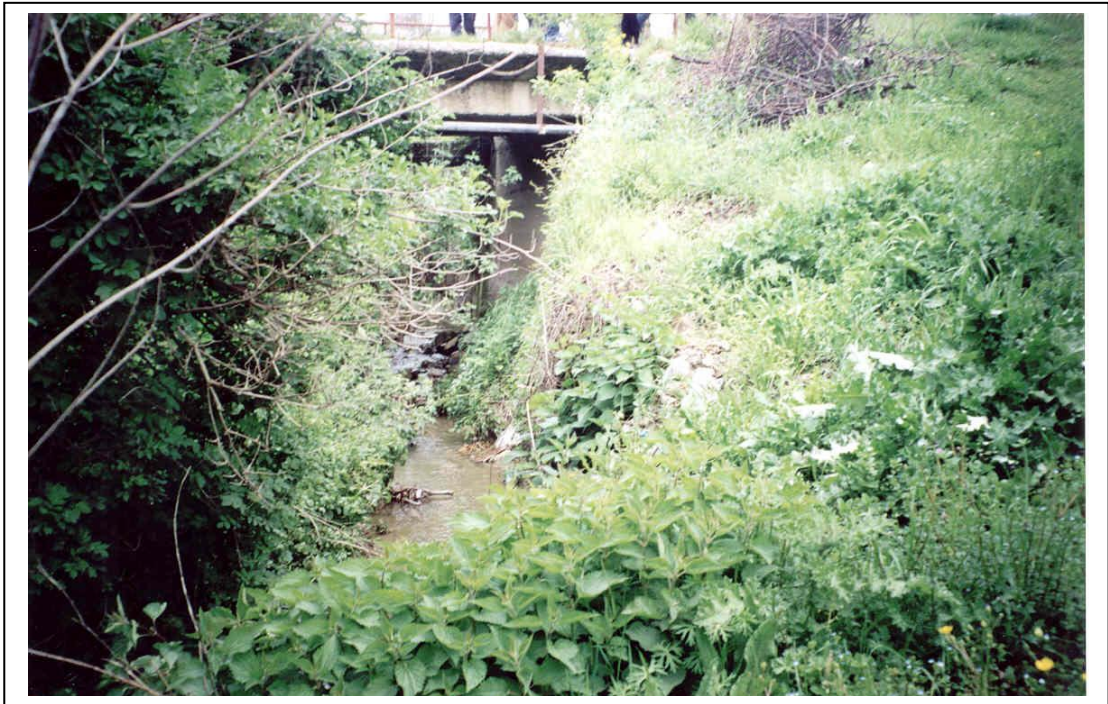
*Foto 1. Tratto del torrente Fiumarella a monte del ponte prima della cascatella. Prima dell'inizio dei lavori di consolidamento e di sistemazione, l'alveo era notevolmente ristretto con difficoltà di deflusso delle portate di piena a causa della mancata manutenzione e dell'abbondante vegetazione cresciuta sulle sponde (maggio 2001).*

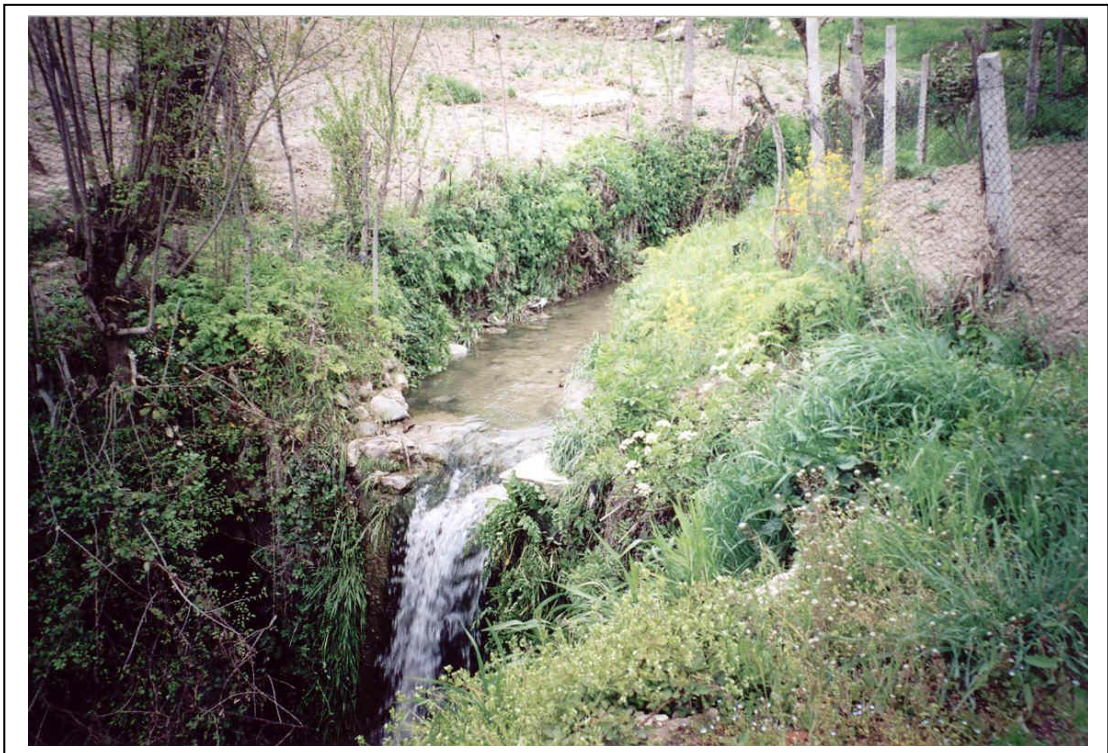
*Foto 2. Vista della piccola cascatella a monte del ponte prima dell'inizio dei lavori (Foto maggio 2001).*

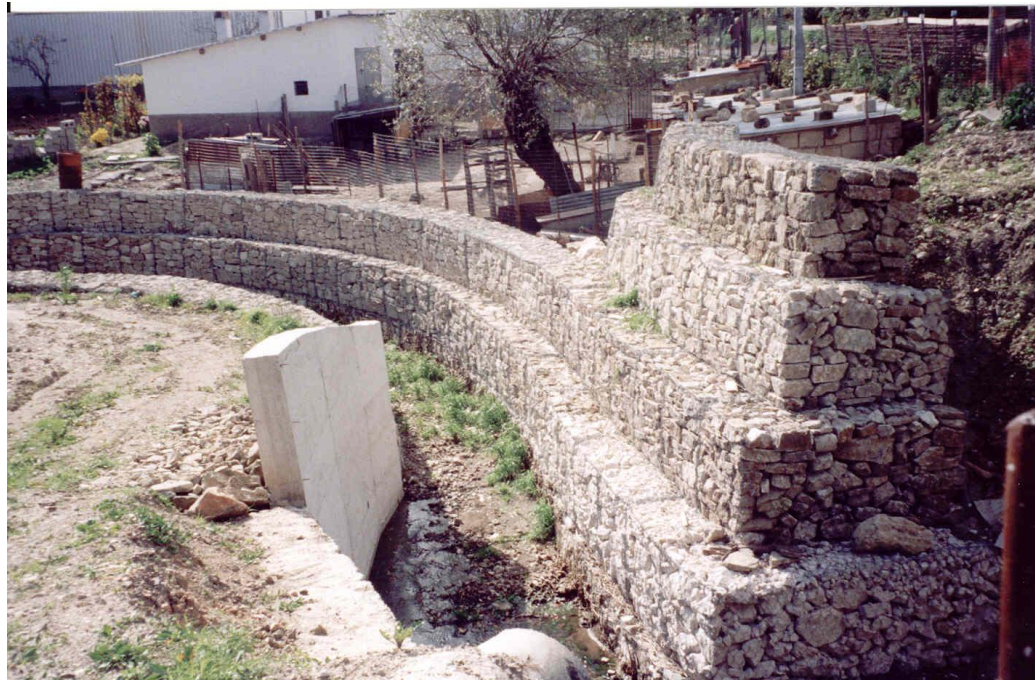
Foto 3. Lavori in fase d’esecuzione delle gabbionate di difesa spondale e di sistemazione dell’alveo, in corrispondenza dell’ansa formata dal corso d’acqua, a valle del ponte, maggiormente esposta ai processi di erosione fluvio – torrentizia (Foto ottobre 2002).

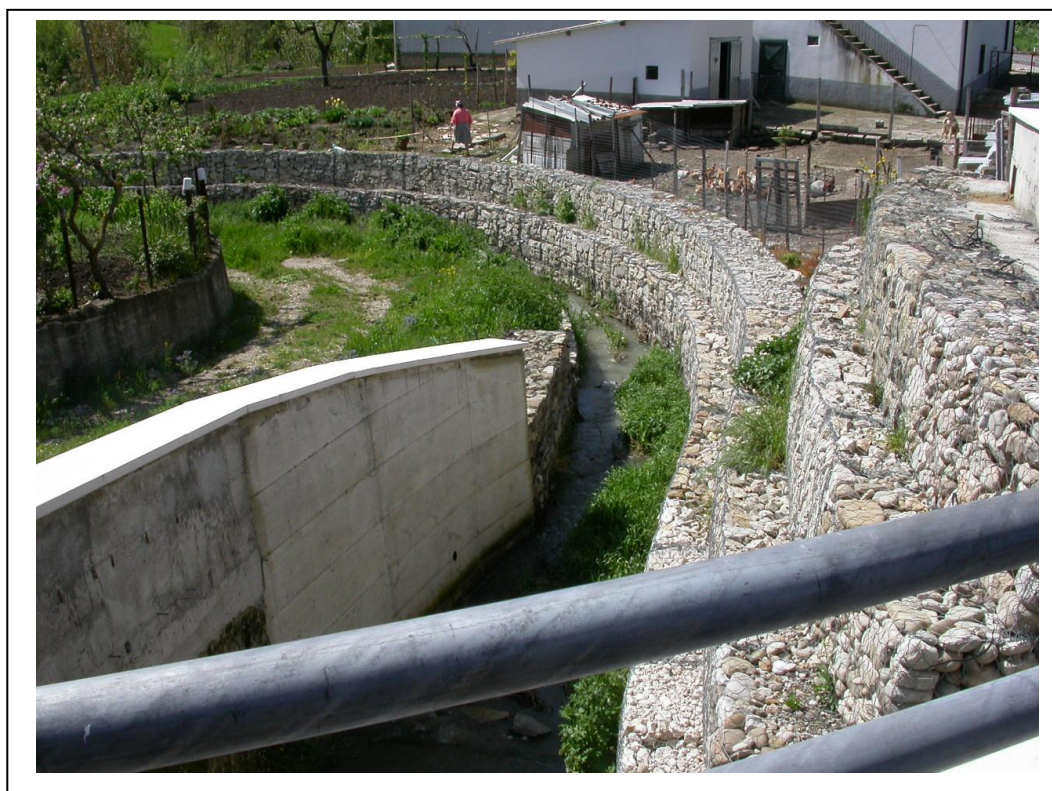
Foto 4. Vista panoramica, dal ponte, dell’ansa consolidata a lavori ultimati (Foto maggio 2004).

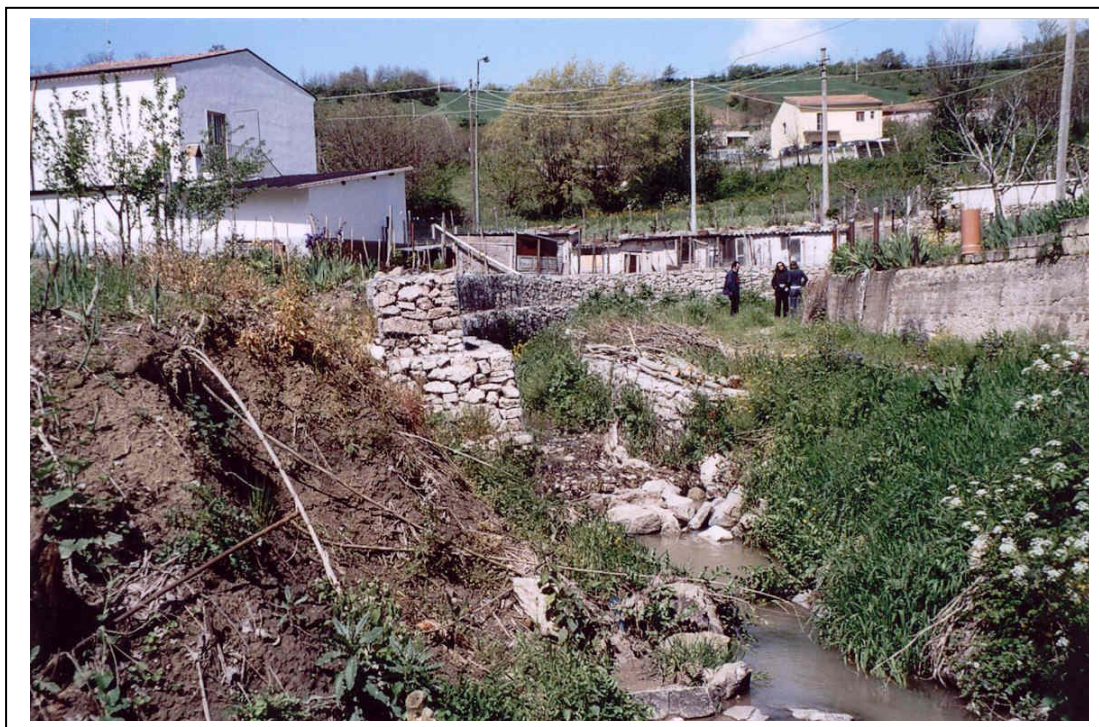
Foto 5. Panoramica della sponda in destra idrografica, nel tratto immediatamente a valle della zona interessata dai lavori di consolidamento e sistemazione idraulica. In primo piano si notano i fenomeni franosi che si sono verificati sulla sponda non protetta nell’inverno - primavera del 2003 - 2004 (Foto maggio 2004)

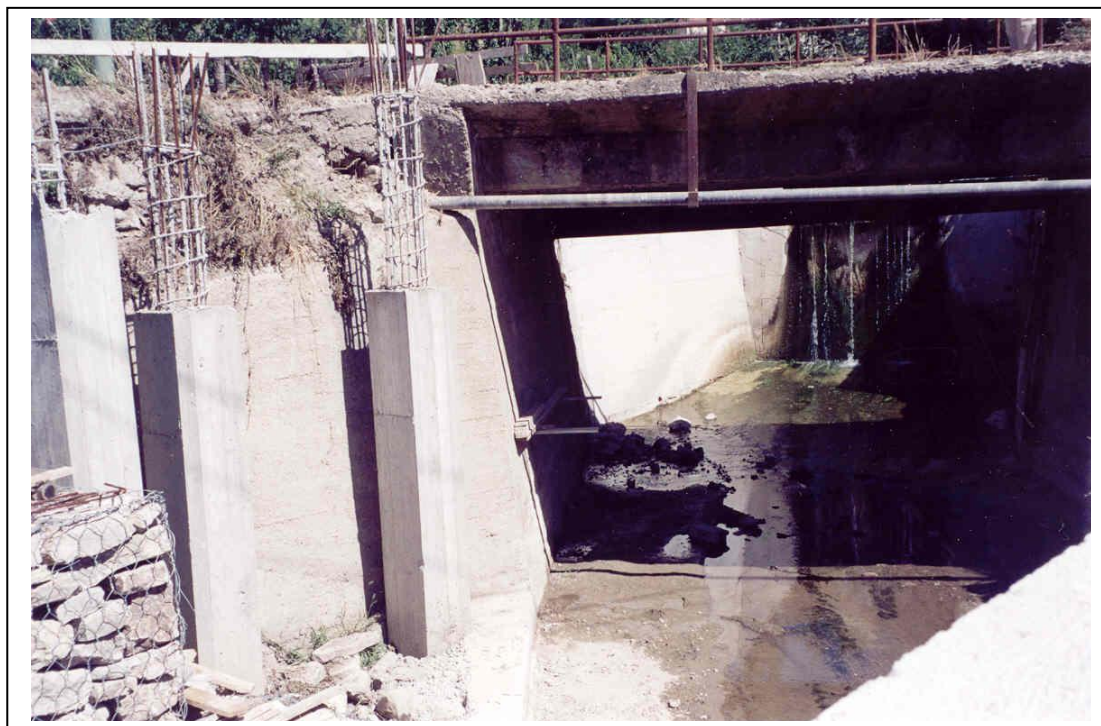
Foto 6. Intervento di consolidamento e rifacimento delle strutture in c.a. degradate del ponte (Foto ottobre 2002)

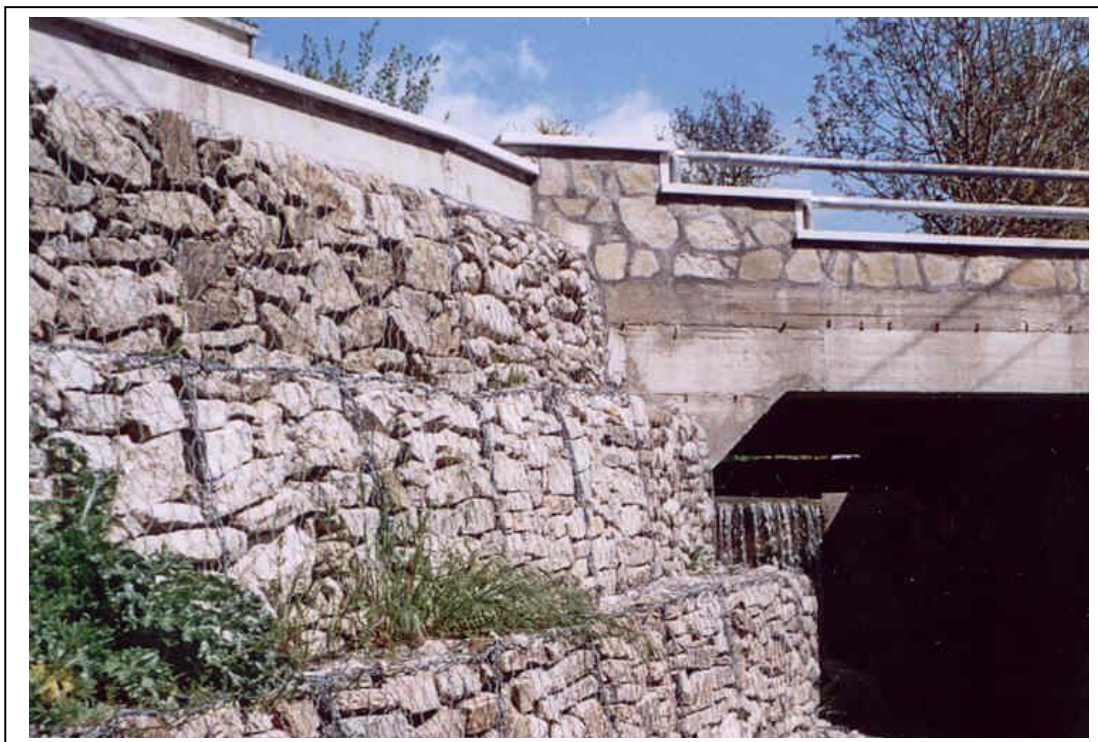
Foto 7. Particolare della gabbionata di difesa spondale e di parte del ponte a lavori consolidamento e rifacimento delle strutture in c.a. del ponte ultimati (Foto maggio 2004).

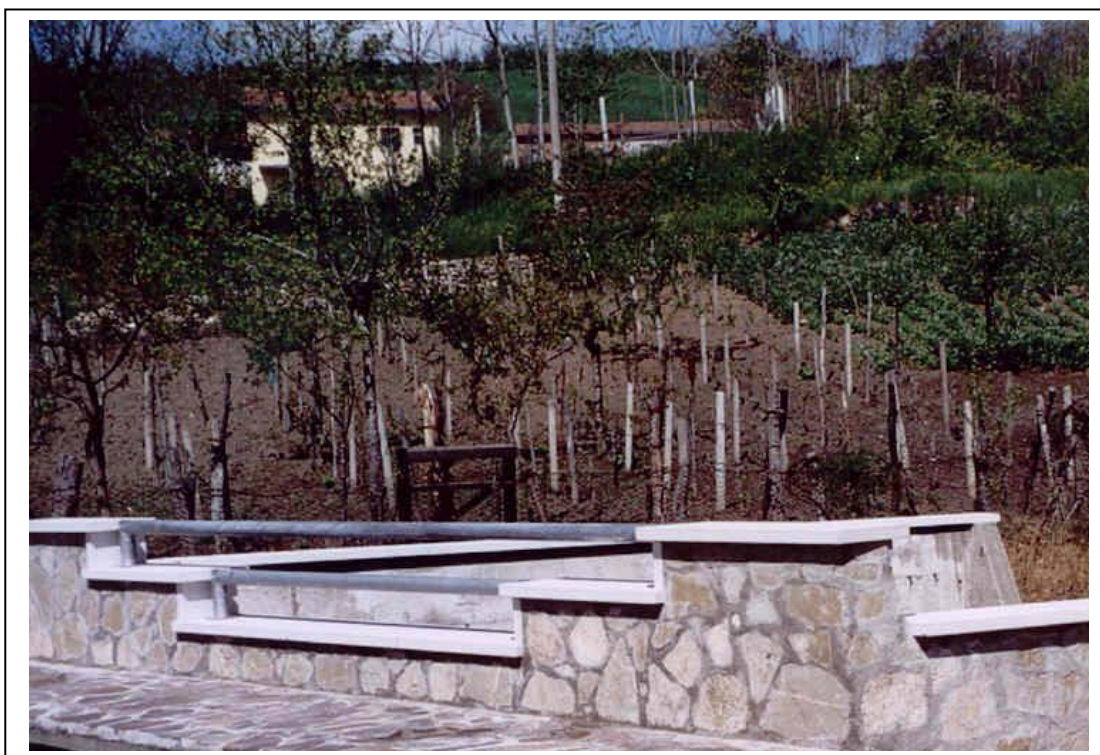
Foto 8. Particolare del marciapiede e dei parapetti costituiti da muretti in c.a. rivestiti con lastre di pietra realizzati a difesa dell’incolumità delle persone (Foto maggio 2004).

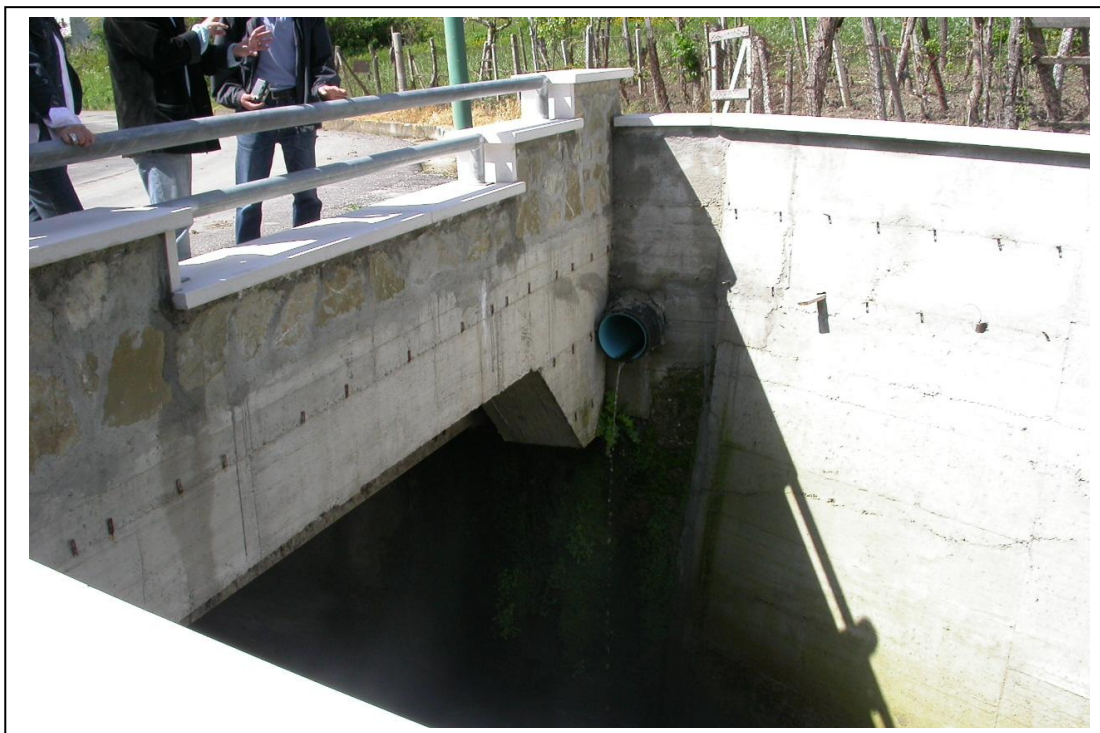
Foto 9. Particolare dei muri d’ala del ponte, sul lato a monte, rinfiacati con strutture in c.a. (Foto maggio 2004).

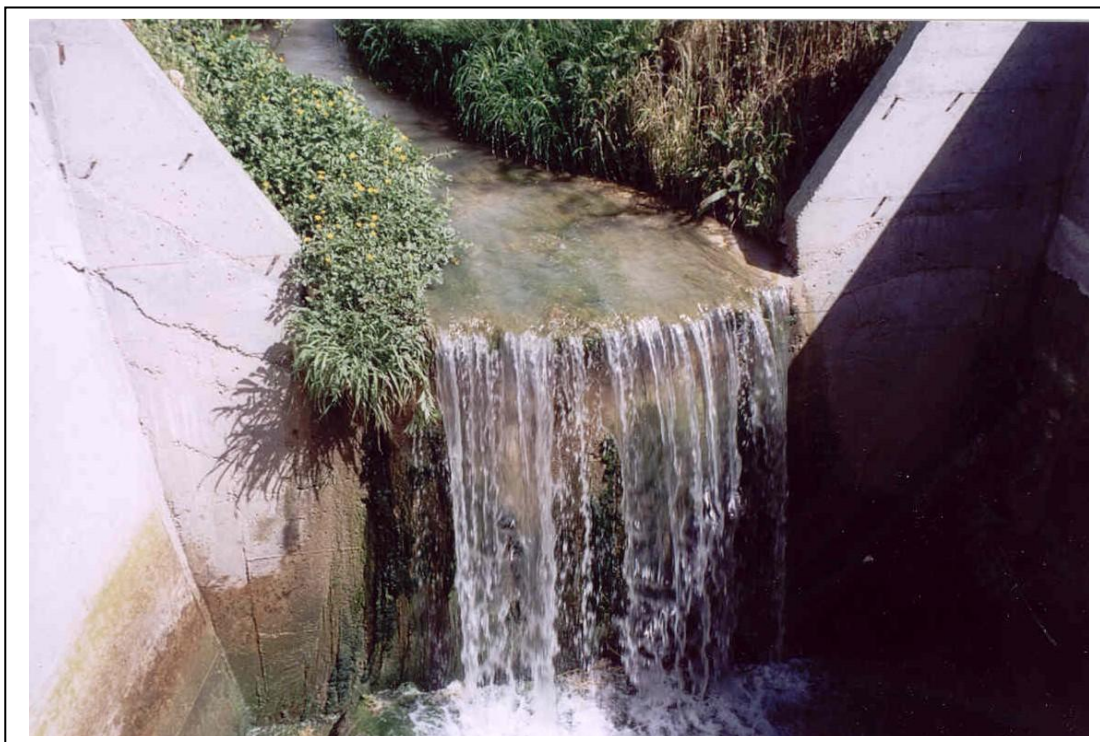
Foto 10. Particolare della zona della piccola cascatella, a monte del ponte, interessata da lavori di pulizia in alveo, taglio della vegetazione e costruzione di muri in c.a.. e posa di una grossa lastra di pietra al piede del salto per smorzare l’energia cinetica delle acque (Foto maggio 2004)
