Figura 2: Ubicazione dell'area d'intervento per il consolidamento e la sistemazione del pendio in dissesto, in località Ripa Cavallina, comune di Castelnuovo della Daunia (FG)- (Ortofoto – fonte Terra Italy).

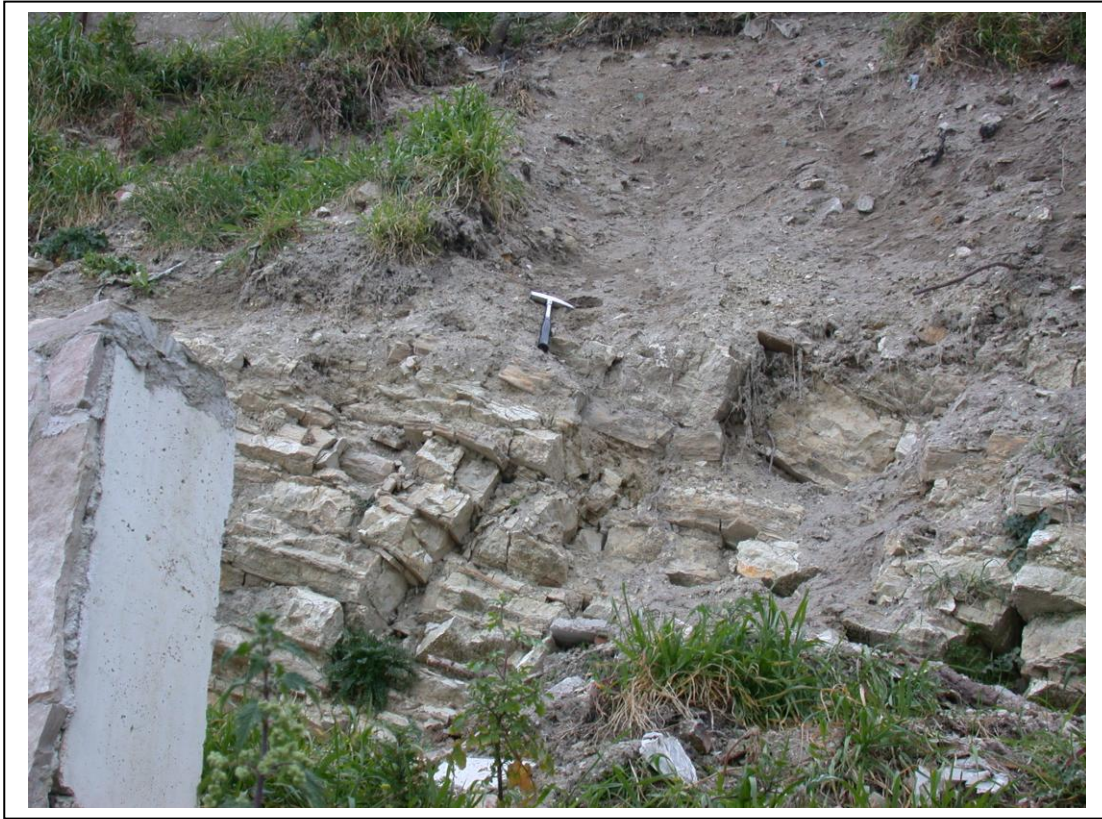
*Figura 3: Particolare delle alternanze stratificate calcareo – argilloso – marnose del Flysch di Faeto e della copertura di materiale detritico ed eluvio – colluviale instabile che ricopre il pendio sottostante il muro di sostegno di Via Ripa Cavallina sul lato ovest. (Foto scattata ad Aprile 2003)*

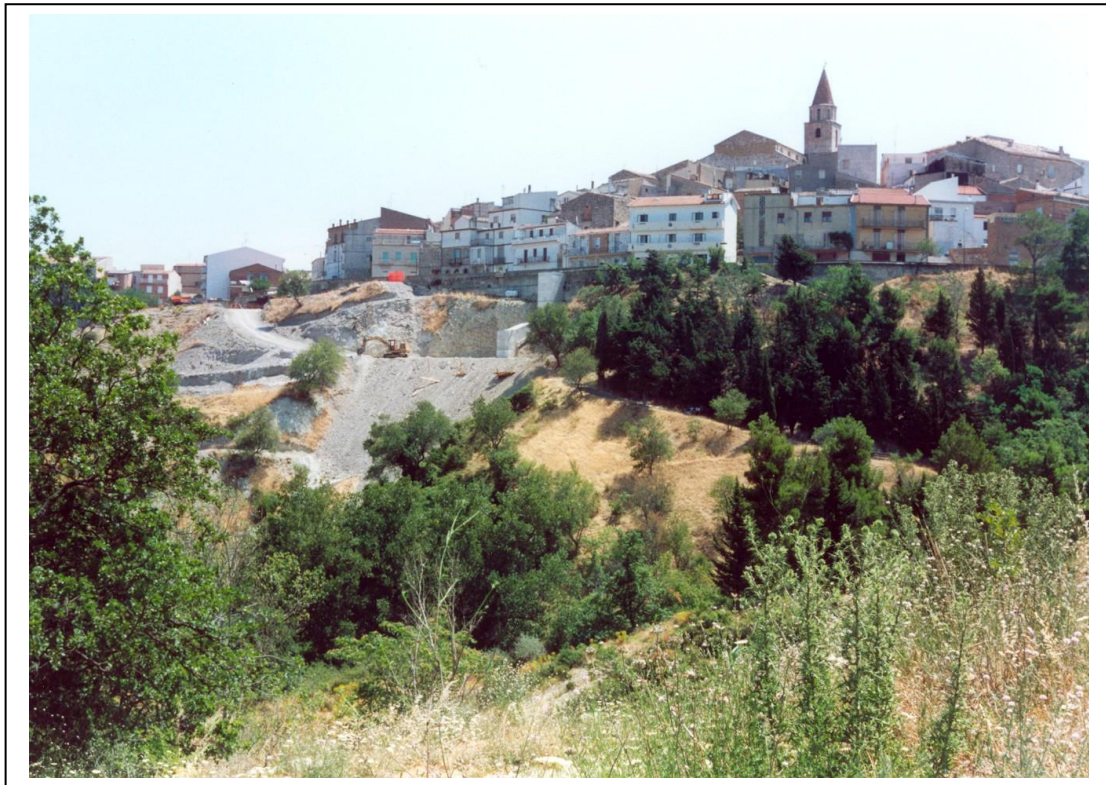
*Figura 4: Panoramica del pendio sottostante Via Ripa Cavallina interessato dai lavori di consolidamento e di sistemazione. (Foto scattata a Settembre 2001).*

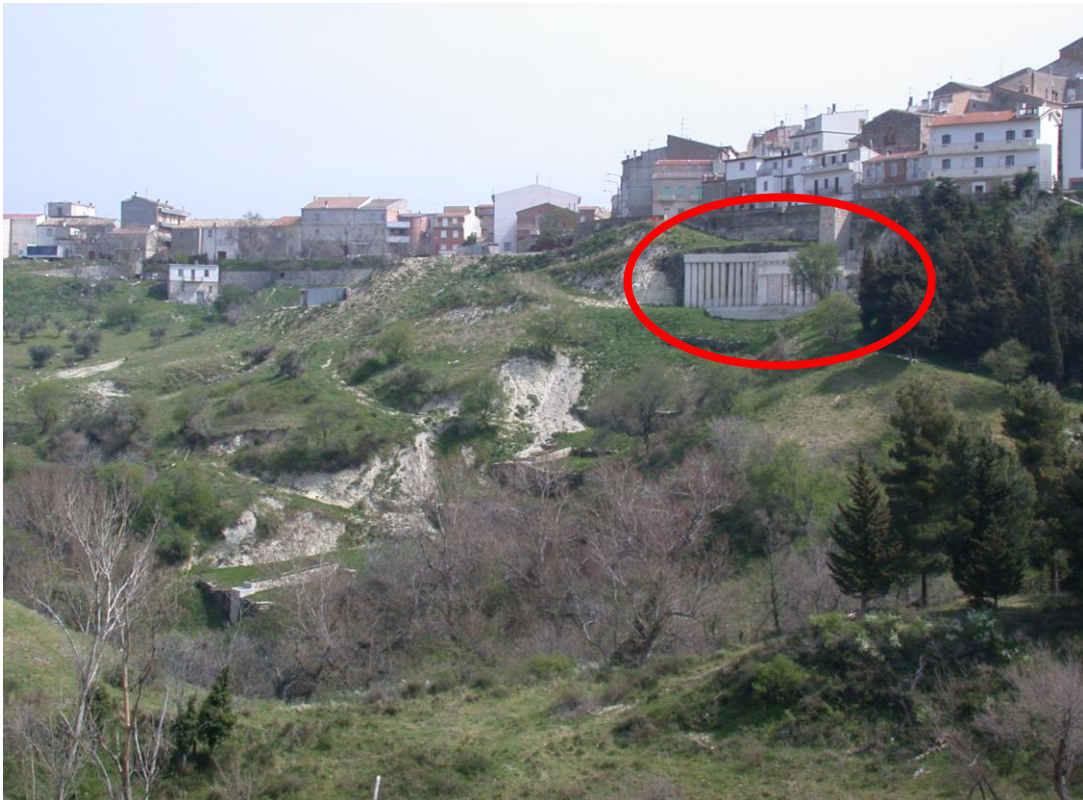
*Figura 6: Vista del pendio sottostante la strada. Nella foto sono visibili (cerchiate in rosso) le piazzole panoramiche realizzate nella parte alta del pendio. (Foto scattata ad Aprile 2003)*

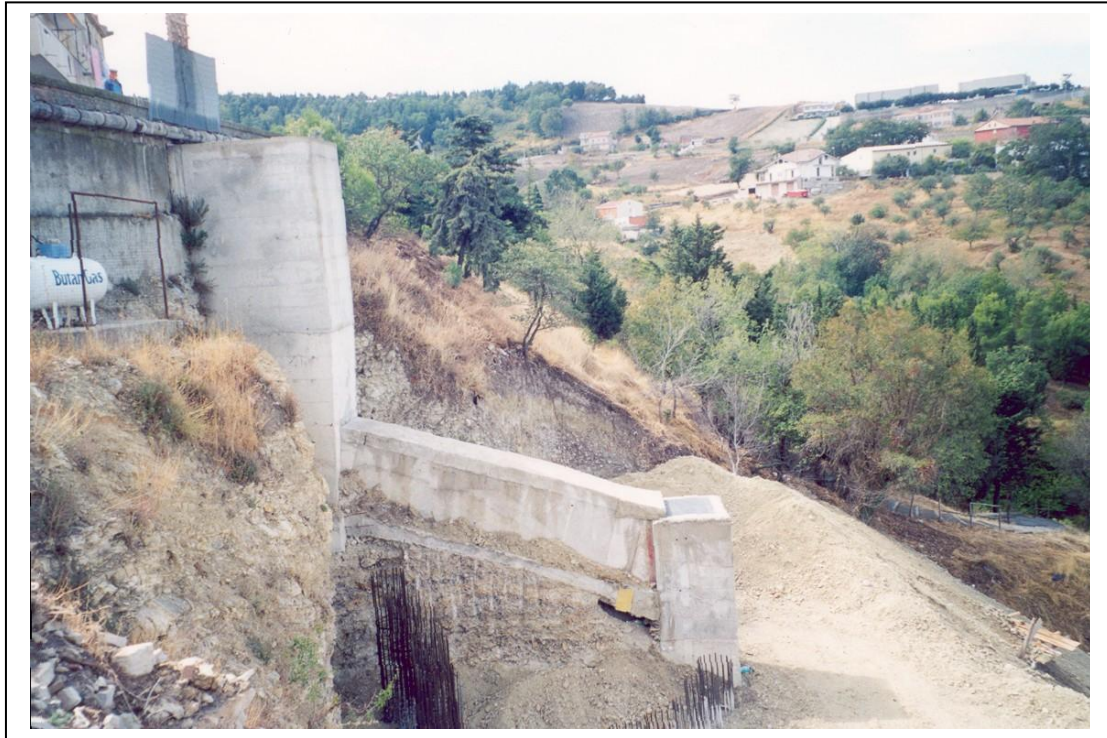
*Figura 7: Muro di contenimento dissestato, costruito in c.a. a sostegno della struttura stradale di Via Ripa Cavallina. Alla base del muro è ubicato lo sbocco della condotta di scarico, realizzata con fondi della Protezione Civile in un primo intervento urgente di mitigazione dei rischi idrogeologici. (Foto scattata a Settembre 2001)*

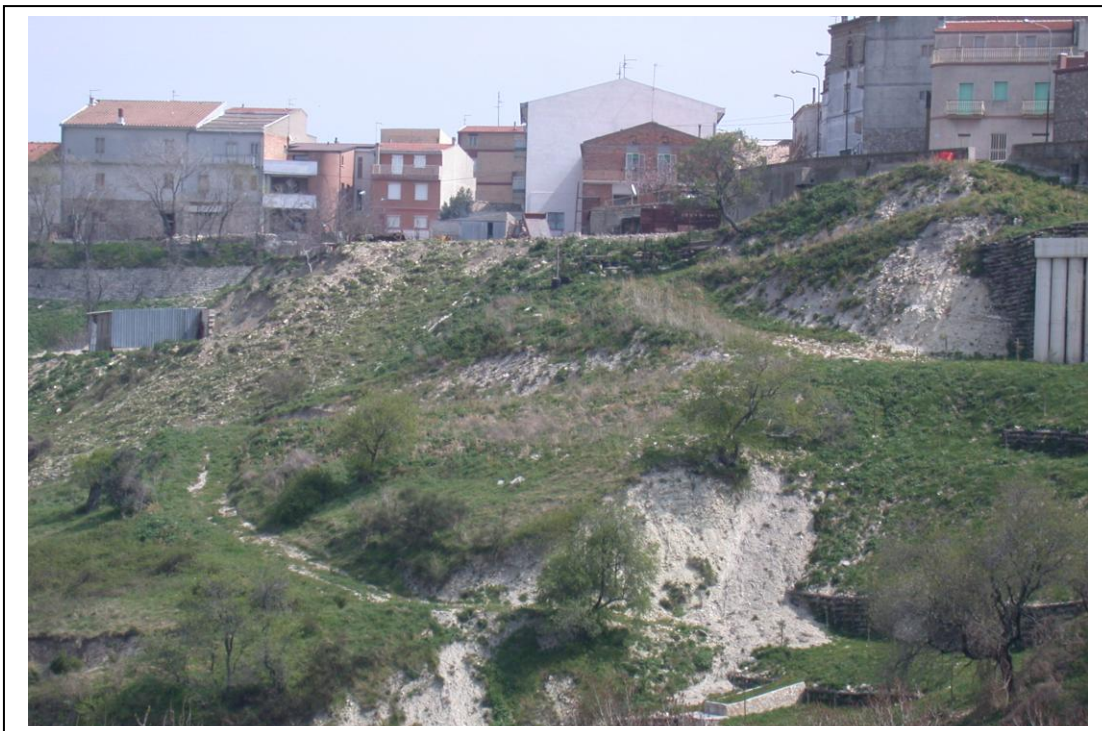
*Figura 8: Fenomeni erosivi e franosi nelle scarpate in rocce fratturate e degradate e nei terreni di copertura detritica sul lato nord est dell'area d'intervento. (Foto scattata ad Aprile 2003)*
