Documentazione fotografica_Tavole_Interv_521/99_consolidamento versante Via Roma

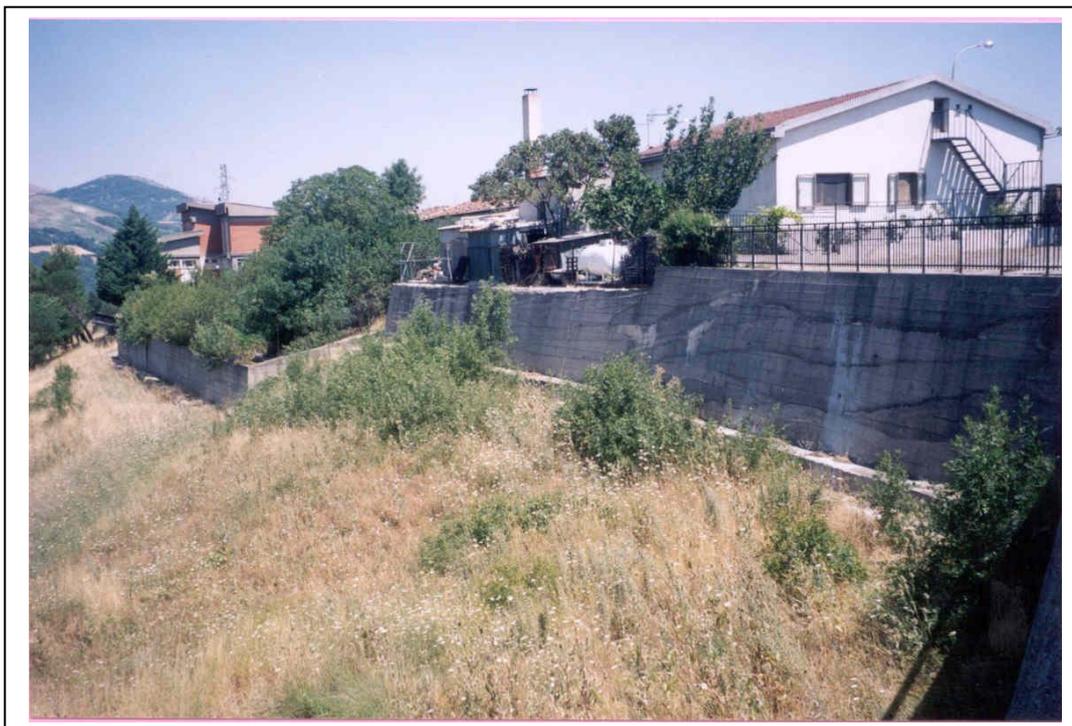
Foto 1. Vista Panoramica dell'area dell'intervento in località Via Roma - zona Belvedere prima dell'inizio dei lavori (Foto luglio 2001).

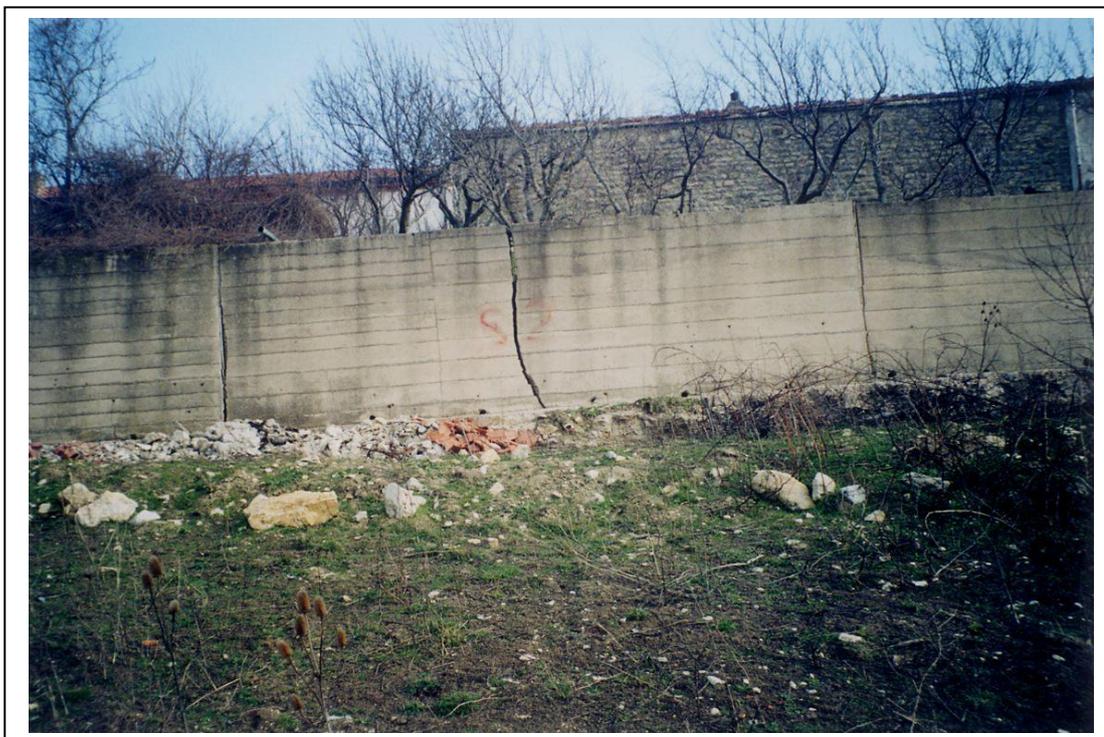
Foto 2. Muro di contenimento in c.a a valle delle case e del giardino di via Roma gravemente dissestato e pericolante. Visibile al centro la spaccatura del muro.

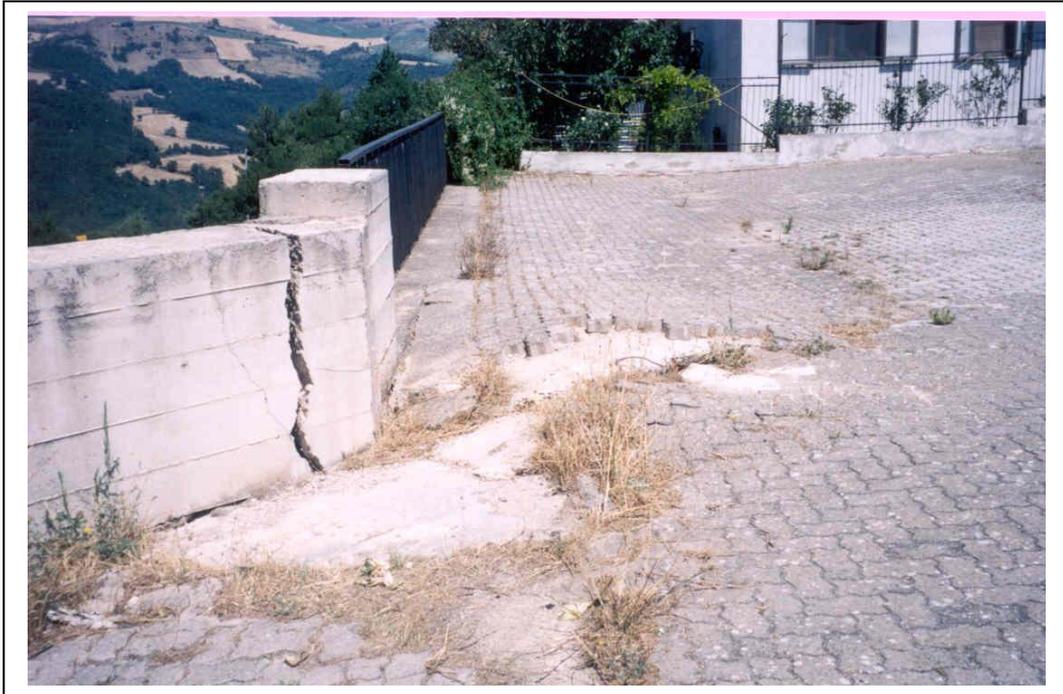
Foto 3. Muro di sostegno in c.a della piazzuola panoramica della zona “Belvedere” gravemente dissestato e pericolante. La pavimentazione in prossimità del muro presenta vistosi avvallamenti e lesioni dovuti al cedimento dei terreni di fondazione.

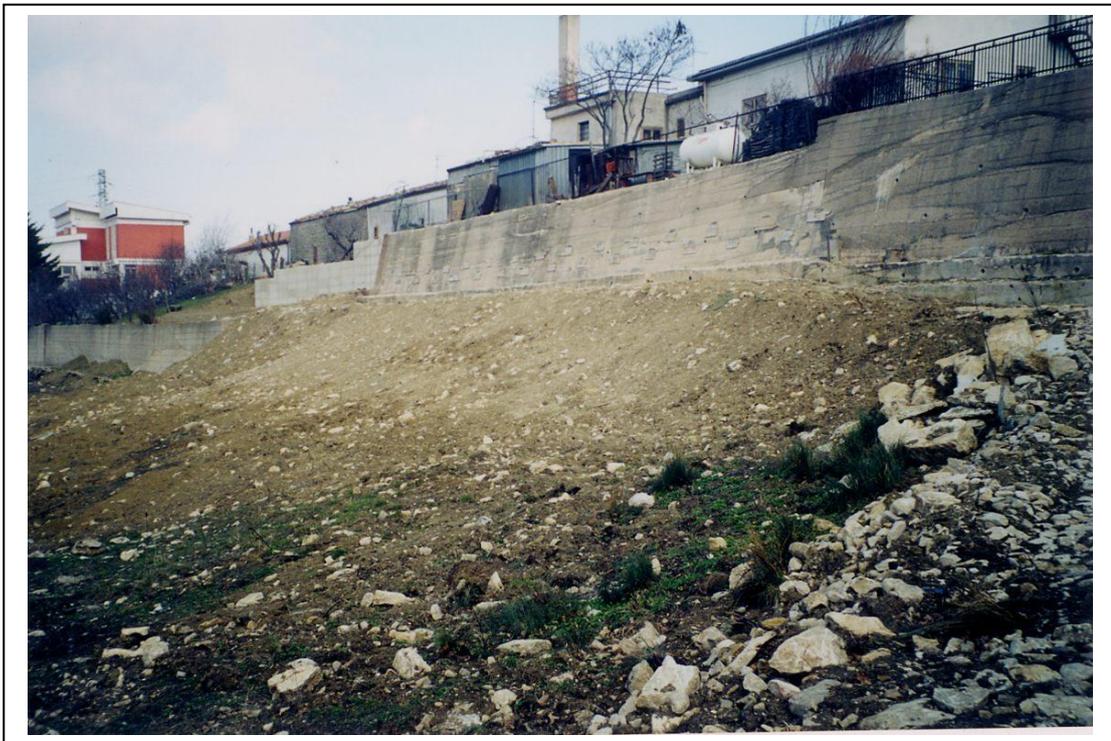
Foto 4.. Vista panoramica dell'area interessata dalle opere di consolidamento del pendio e delle opere di sostegno in c.a. esistenti e di drenaggio ad intervento in fase di esecuzione (Foto febbraio 2002)

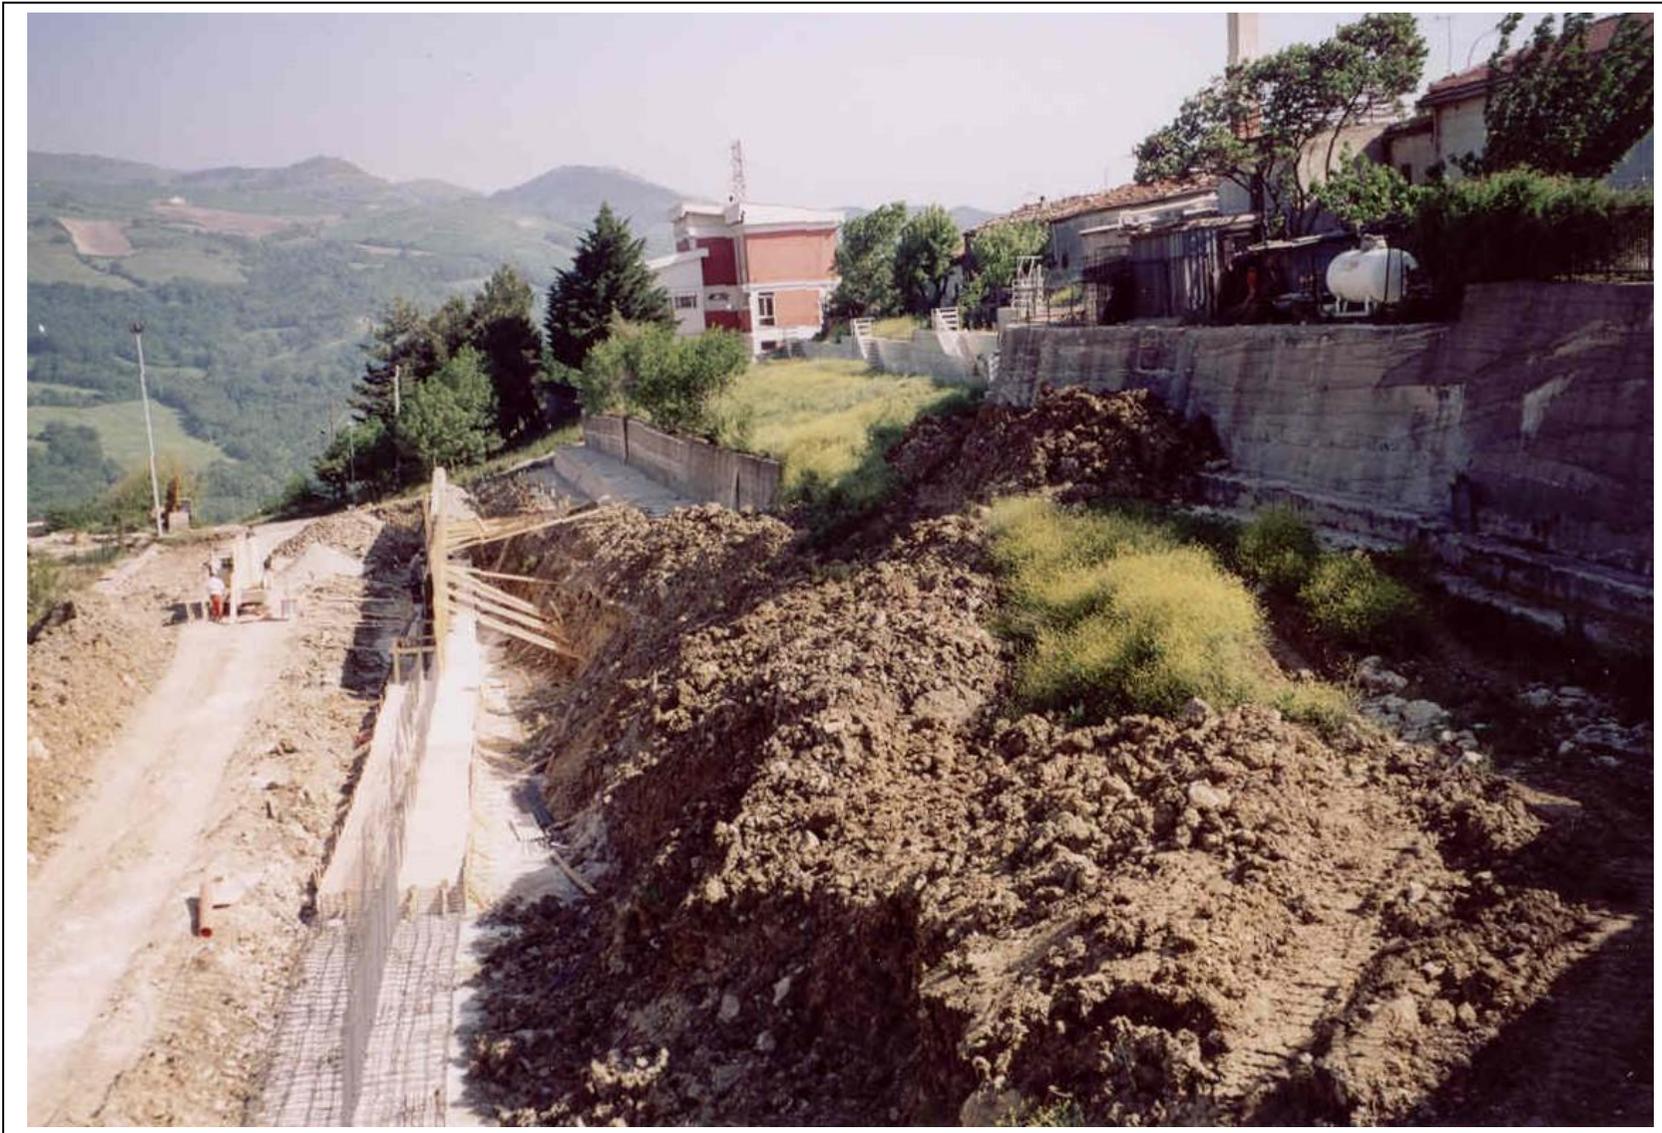
Foto 9 Vista panoramica, dalla piazzuola panoramica "Zona Belvedere", dell'area interessata dall'intervento di consolidamento e drenaggio profondo a lavori ultimati. Nella parte bassa del pendio sono in corso i lavori di un altro intervento di consolidamento e sistemazione idrogeologica del versante e del vecchio muro dissestato del giardino finanziati con altre fonti (Foto maggio 2003).

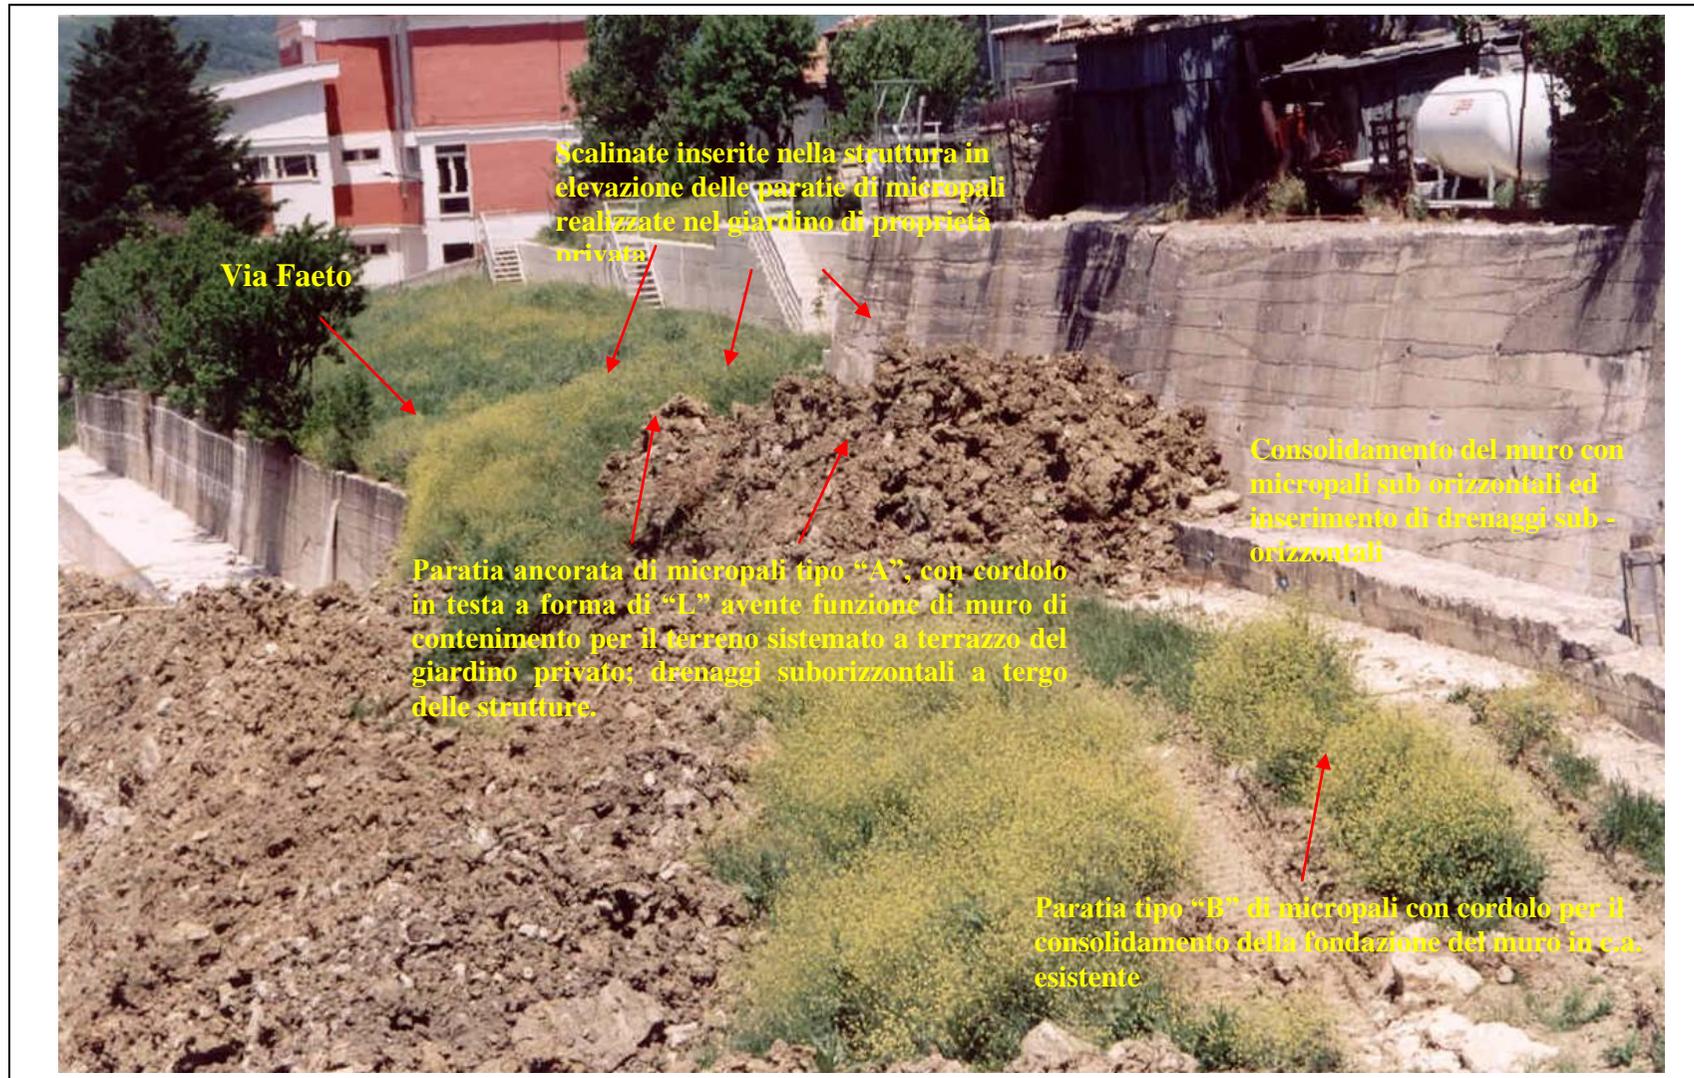
Foto 10. Vista panoramica, dall'alto, della parte del pendio a valle dei fabbricati di Via Roma con indicazione dell'ubicazione delle opere di consolidamento e drenaggio profondo realizzate (Foto maggio 2003).
