Figura 2. Ubicazione delle aree interessate dagli interventi di consolidamento e di sistemazione del pendio in dissesto in località "Fornaci", nella periferia meridionale del Comune di Ascoli Satriano (Fg) - (Ortofoto – fonte Terra Italy).

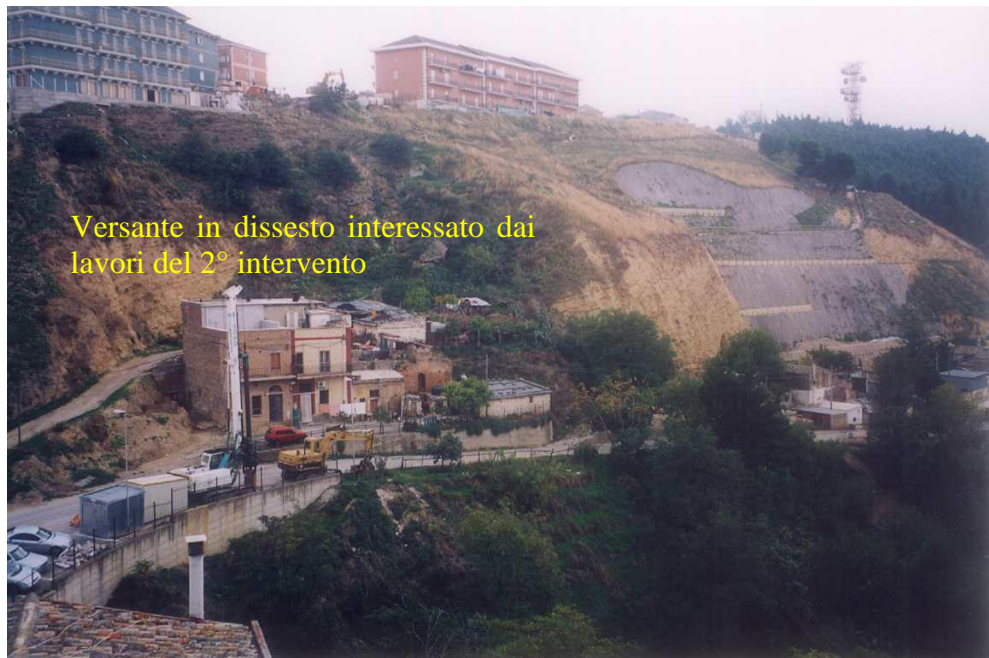
*Foto 1. Vista panoramica, dall'alto, del pendio sul lato est della ex cava in località "Fornaci", prima dell'inizio dei lavori del secondo intervento, interessata da locali distacchi di porzioni rocciose e cadute di blocchi di conglomerati e di detrito, con grave rischio per i fabbricati e per l'incolumità delle persone.*

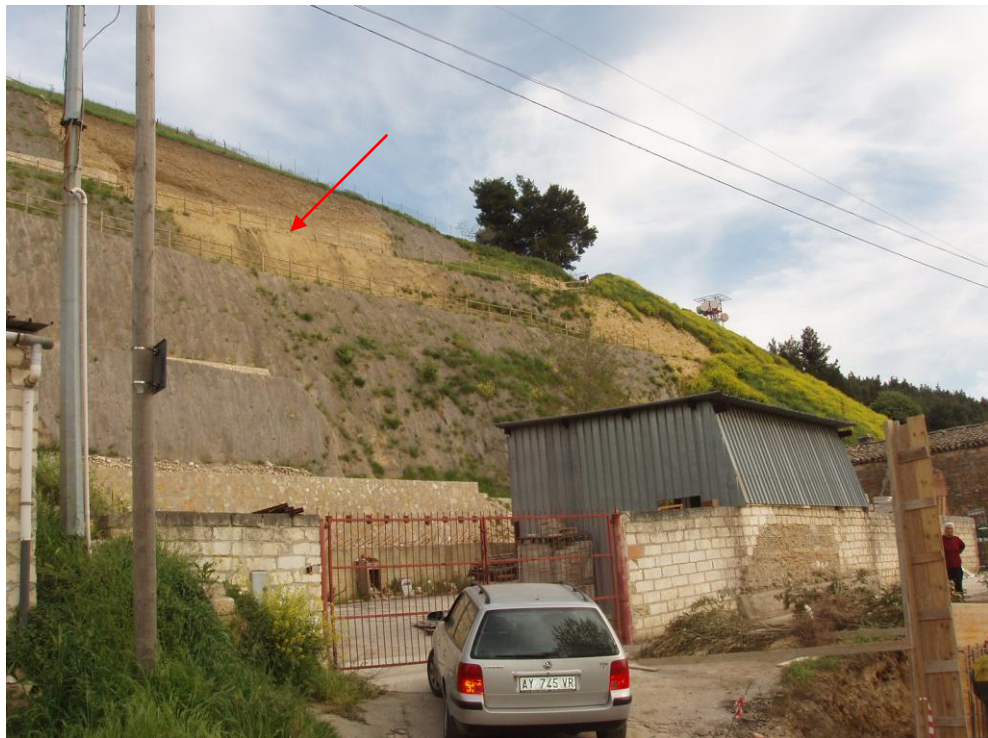
*Foto 2. Tratto della parete verticale dell'ex cava in località "Fornaci" interessata dai lavori di sistemazione idrogeologica e consolidamento del primo intervento: Le acque non regimate, che dalla parte alta del pendio si sono riversate nella scarpata sistemata, hanno provocato in alcuni punti degli scollamenti del rivestimento antierosivo realizzato (freccia rossa) e fenomeni di erosione superficiale sulle scarpate non più protette (Foto aprile 2005).*

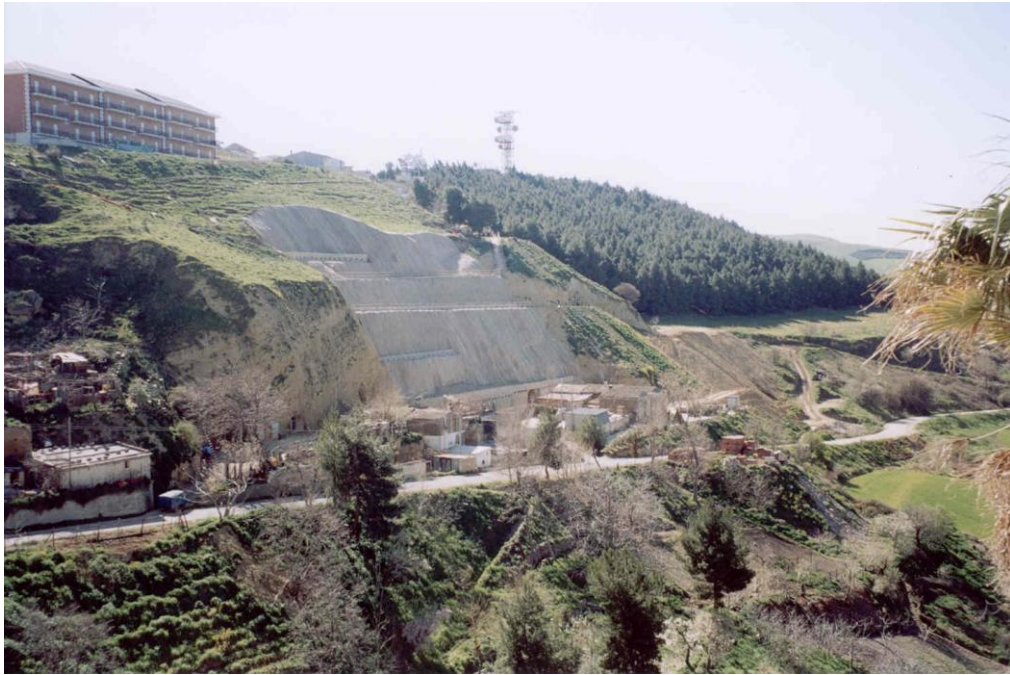
*Foto 3. Panoramica del versante in dissesto dell'ex cava, settore meridionale, interessato dai lavori di sistemazione idrogeologica e consolidamento del primo intervento a lavori ultimati da poco (Foto marzo 2004).*

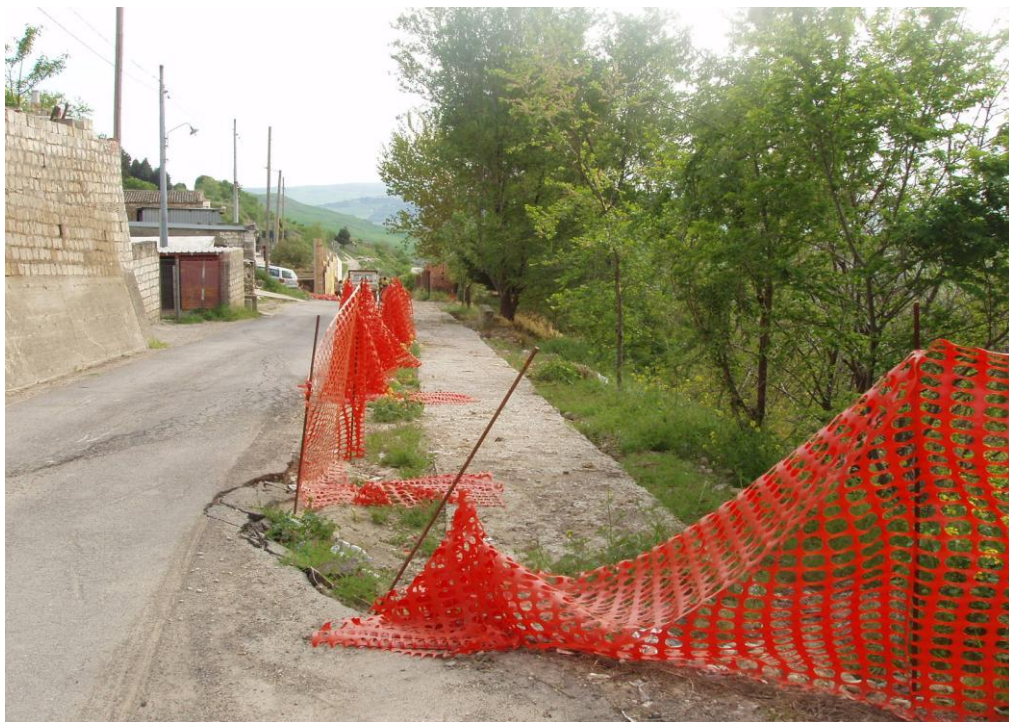
*Foto 4. Secondo intervento di sistemazione e consolidamento ex cava in località "Fornaci": paratia di pali di grande diametro eseguita prima della sospensione dei lavori a sostegno di un tratto della strada comunale per Candela in dissesto (Foto aprile 2005).*

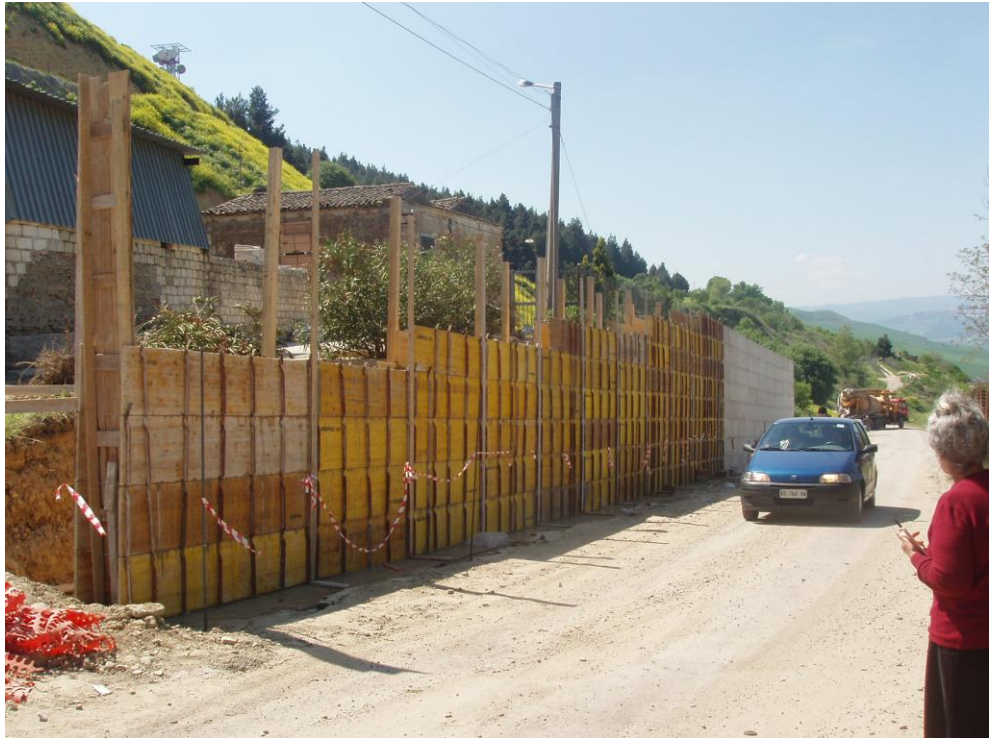
*Foto 5. Secondo intervento di sistemazione e consolidamento ex cava in località "Fornaci": lavori in corso d'esecuzione di un tratto di muro di sostegno in c.a. ubicato a valle di alcuni fabbricati di civile abitazione presenti nei piazzali dell'ex cava nel settore meridionale interessato dai lavori del primo intervento (Foto aprile 2005).*

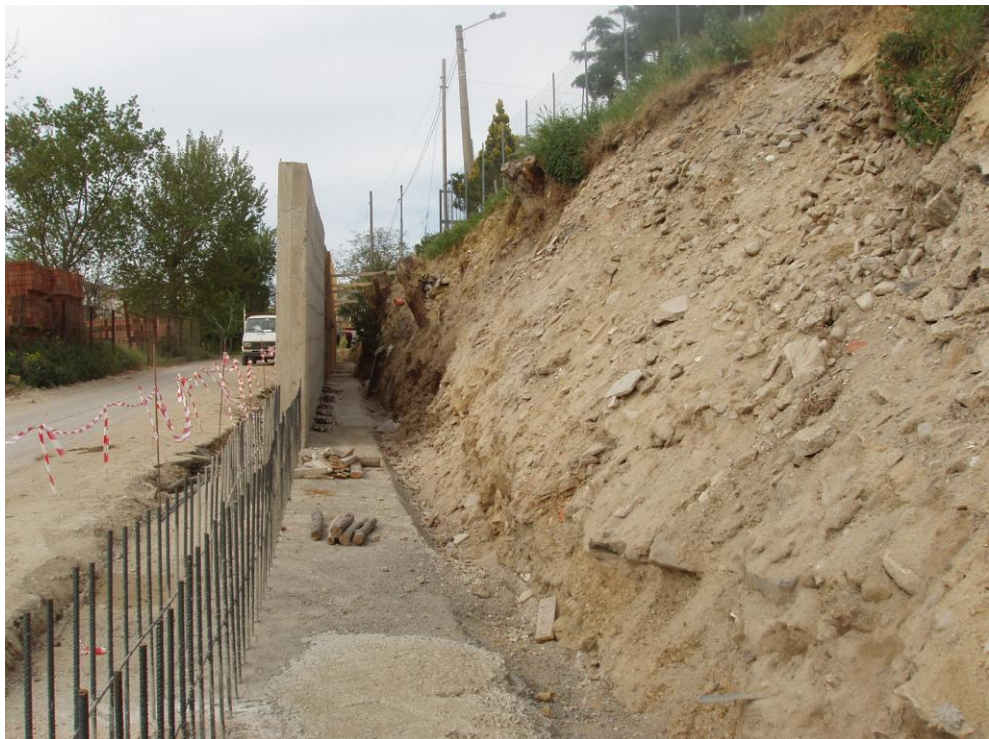
*Foto 6. Muro di sostegno in c.a., in fase di realizzazione, ubicato a valle di alcuni fabbricati di civile abitazione presenti nei piazzali dell'ex cava: lo spazio tra la parete in elevazione ed il terreno di riporto sarà riempito con uno strato di materiale arido drenante (Foto aprile 2005).*
