Figura 3. Ubicazione area intervento di consolidamento e di sistemazione idrogeologica del pendio a monte di Via Giardino, in località "Guadoncello" nei versanti della periferia sud - occidentale del centro abitato di Biccari (Fg) - (Ortofoto – fonte Terra Italy).

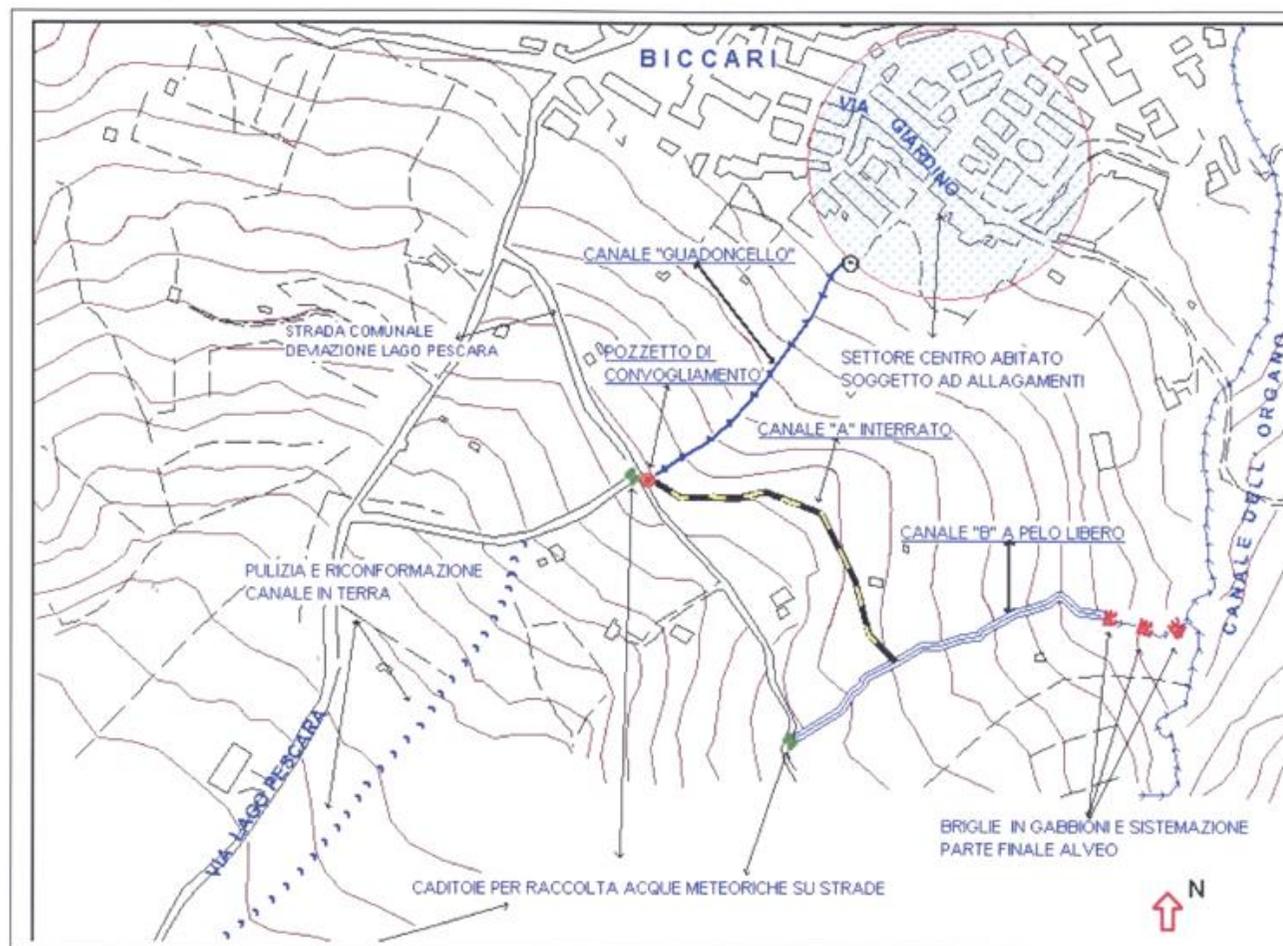
Figura 4. Schizzo planimetrico con ubicazione degli interventi realizzati in località "Giardino - guadoncello", nella periferia sud - occidentale del centro abitato di Biccari (Fg)

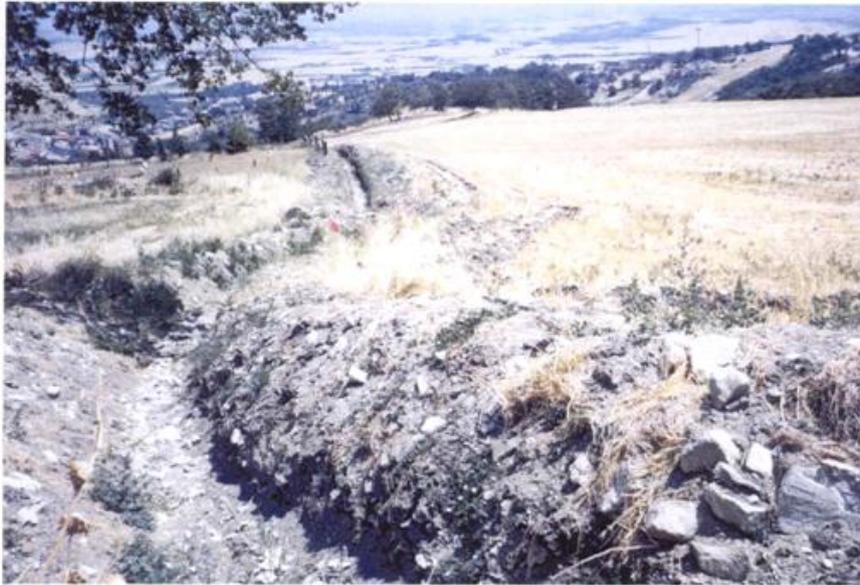
*Foto 1. Sistemazione e ripristino del canale in terra a monte della zona d'intervento presso la strada Via Lago Pescara.*

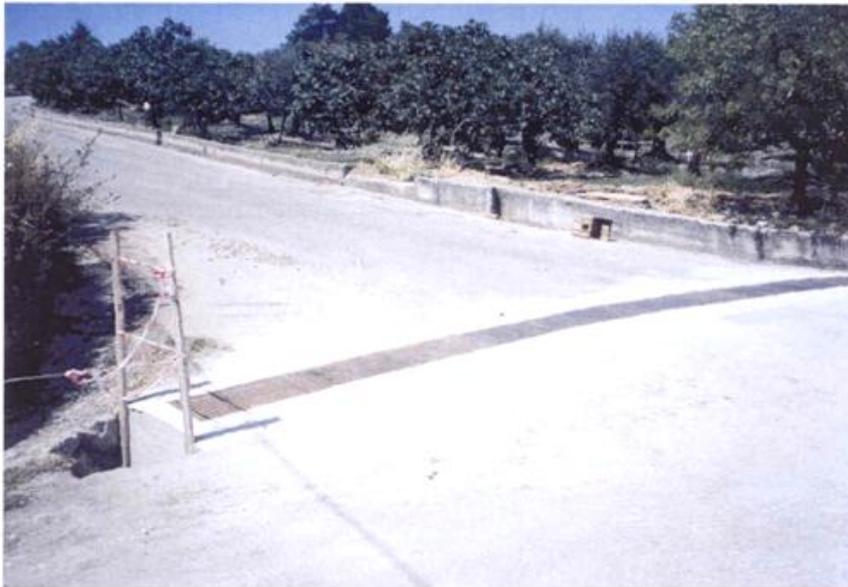
*Foto 2. Caditoia pluviale per la captazione delle acque provenienti da monte che scorrono sulla sede stradale.*

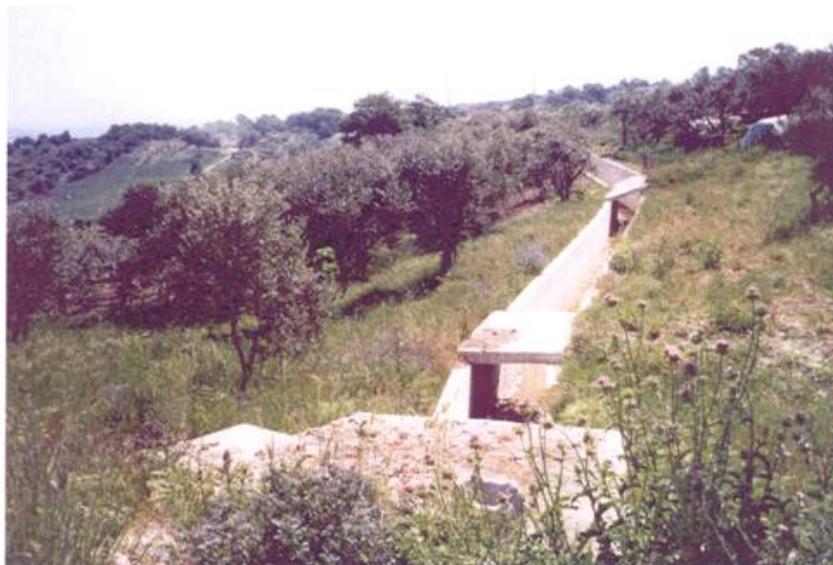
*Foto 3. Pozzetto di troppo pieno collegato e parte iniziale del canale di guardia "A", realizzato a pelo libero trasversalmente al versante a valle della strada S. Lucia (maggio 2003)*

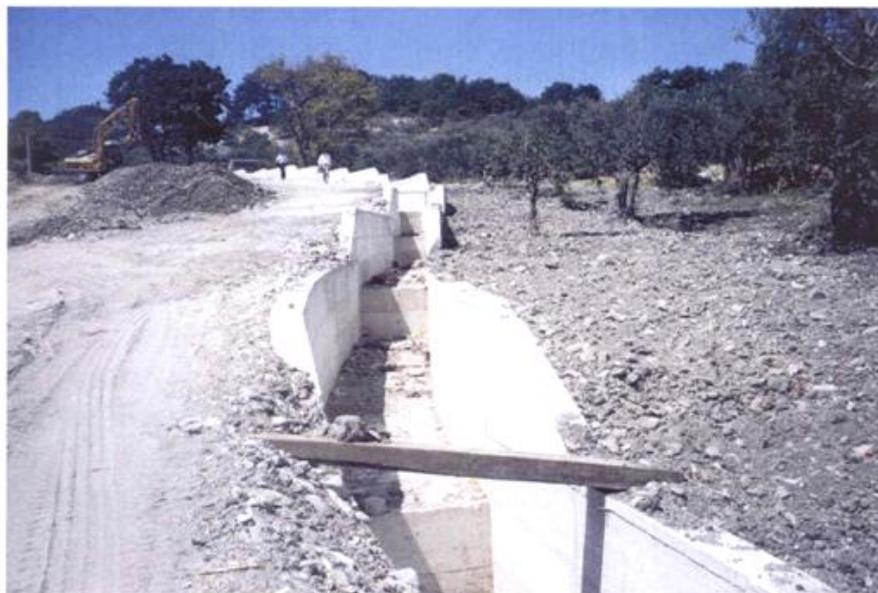
*Foto 4. Canale "B" in c.a. a pelo libero con salti di pendenza, realizzato nella parte bassa dell'area d'intervento (lungo un ramo del Canale dell'Organo) per il convogliamento delle acque intercettate dal canale "A" nel torrente "Canale dell'Organo" (luglio 2001).*
