PLANIMETRIA DEGLI INTERVENTI IN LOCALITA' "ZONA CIMITERO" - CASTELLUCCIO VALMAGGIORE (FG)

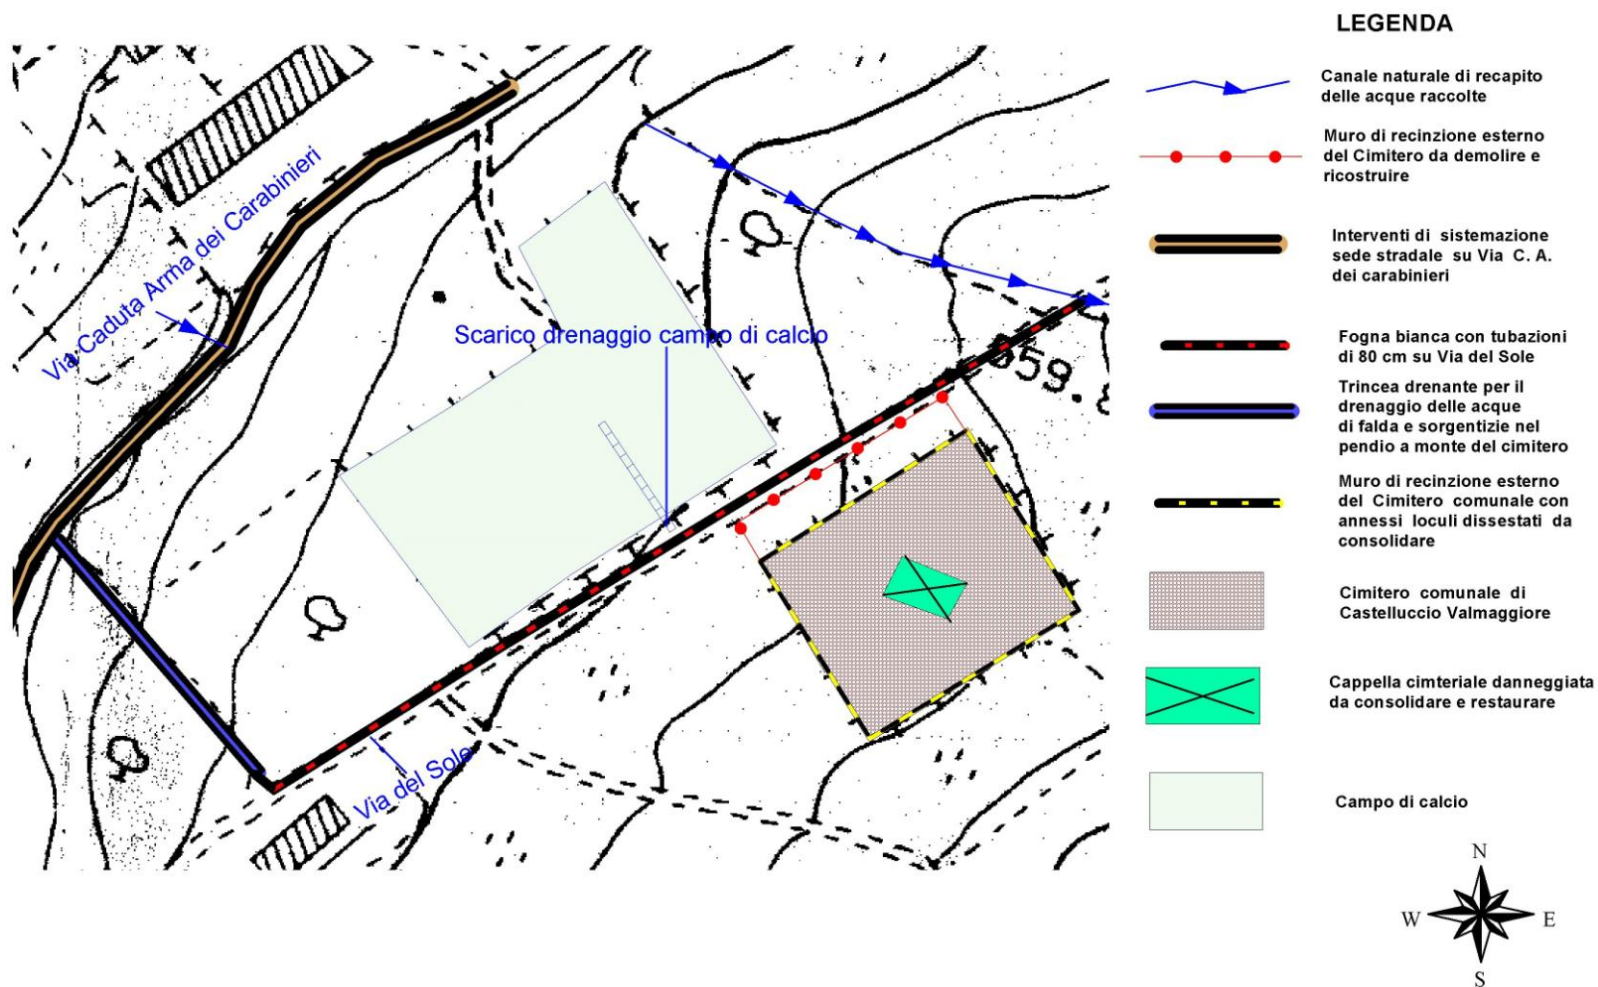
Figura 2. Schizzo planimetrico con indicazione degli interventi in località "Zona Cimitero"

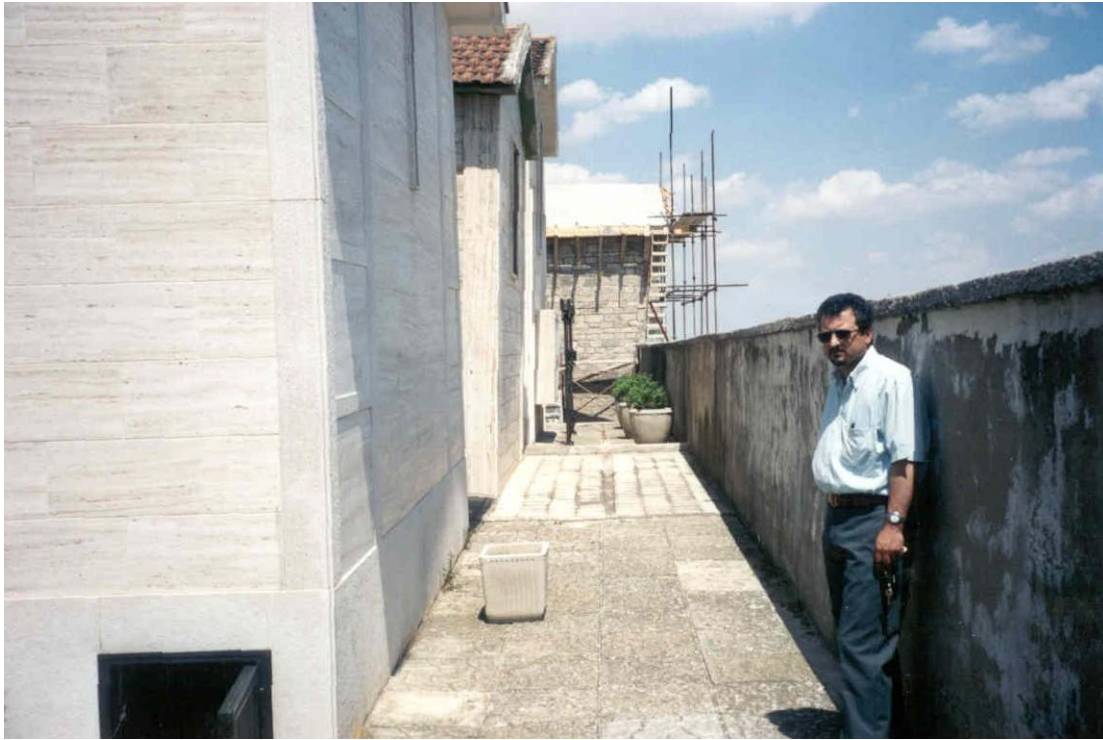
*Figura 3. Cappelle fuori piombio all'interno del cimitero. Sullo sfondo si notano i lavori di restauro e rifacimento della copertura della cappella cimiteriale.*

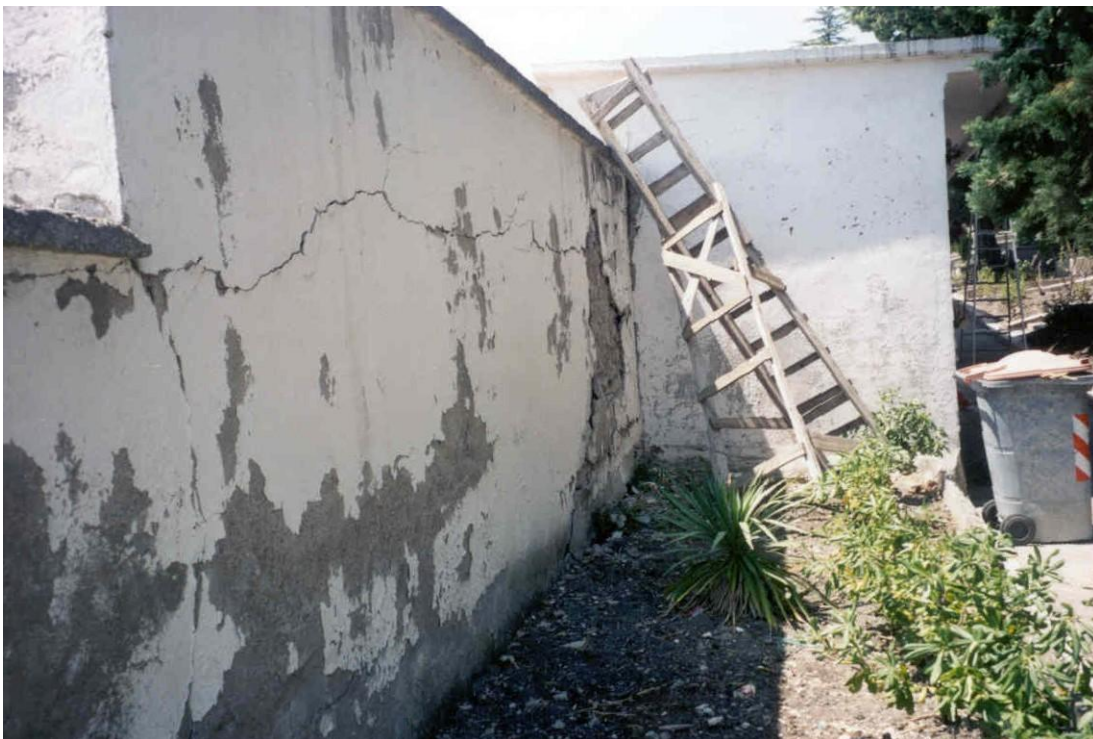
*Figura 4. Vista del muro di cinta e degli annessi loculi lesionati sul lato ovest del cimitero.*

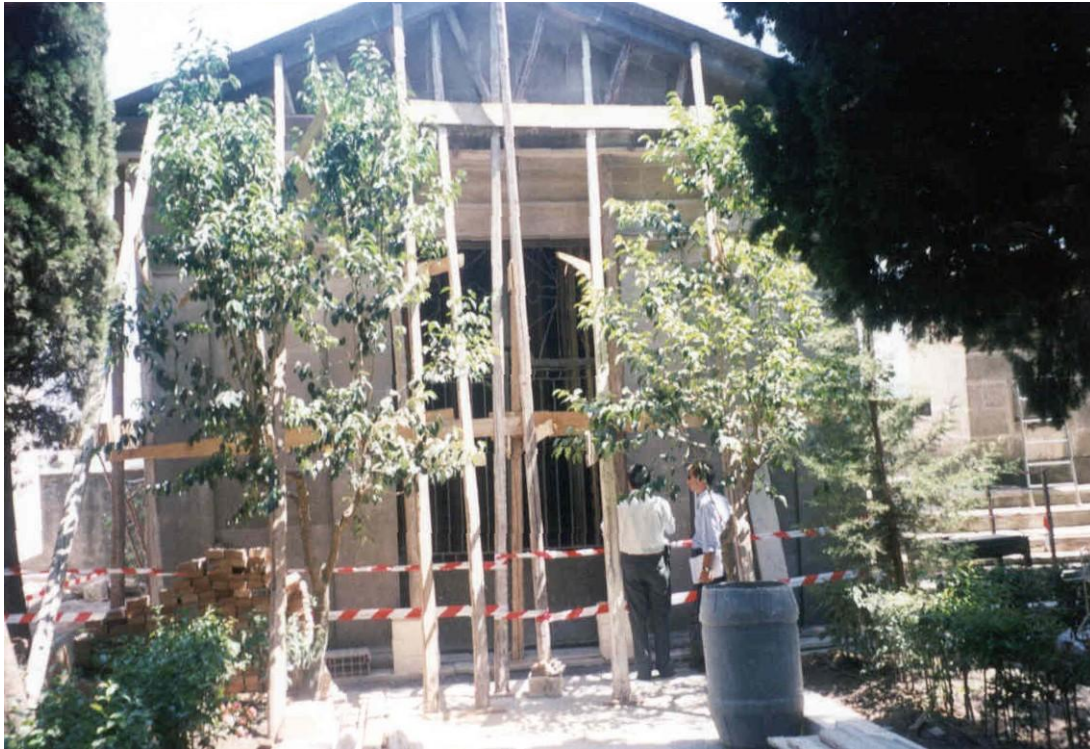
Figura 5. Lavori di consolidamento e ricostruzione della Cappella cimiteriale gravemente danneggiata e resa inagibile dai dissesti idrogeologici.

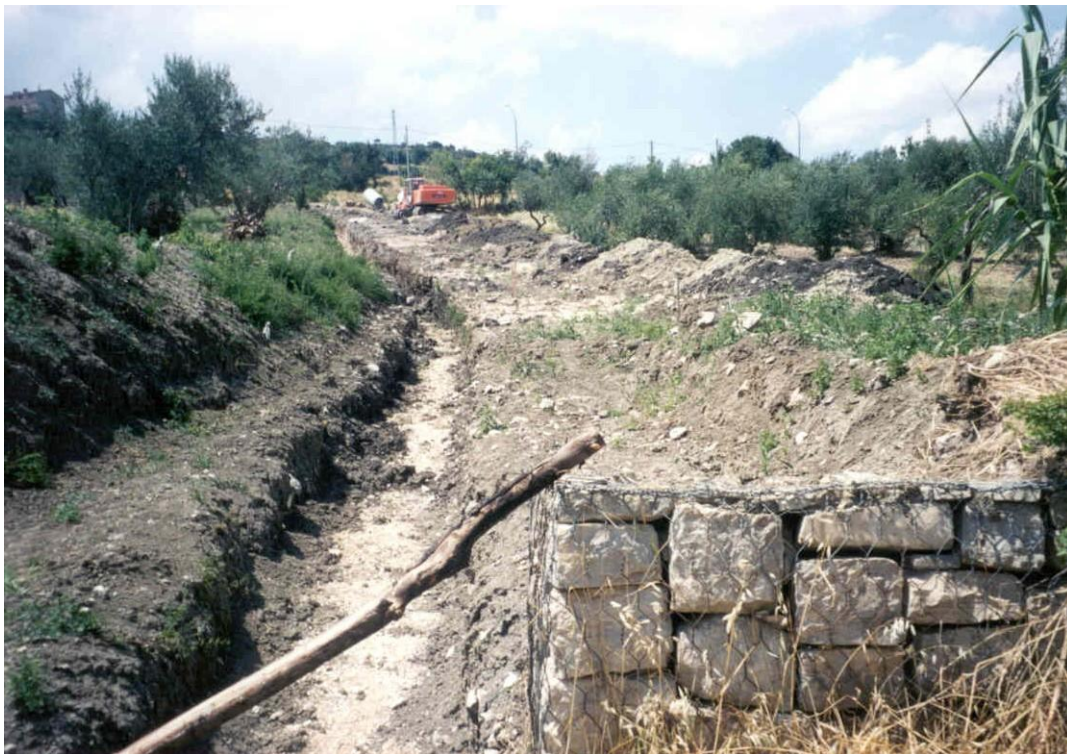
Figura 6. Scavo a sezione per la messa in opera della tubazione drenante nel pendio lato ovest del Campo di calcio per il drenaggio delle acque sorgentizie

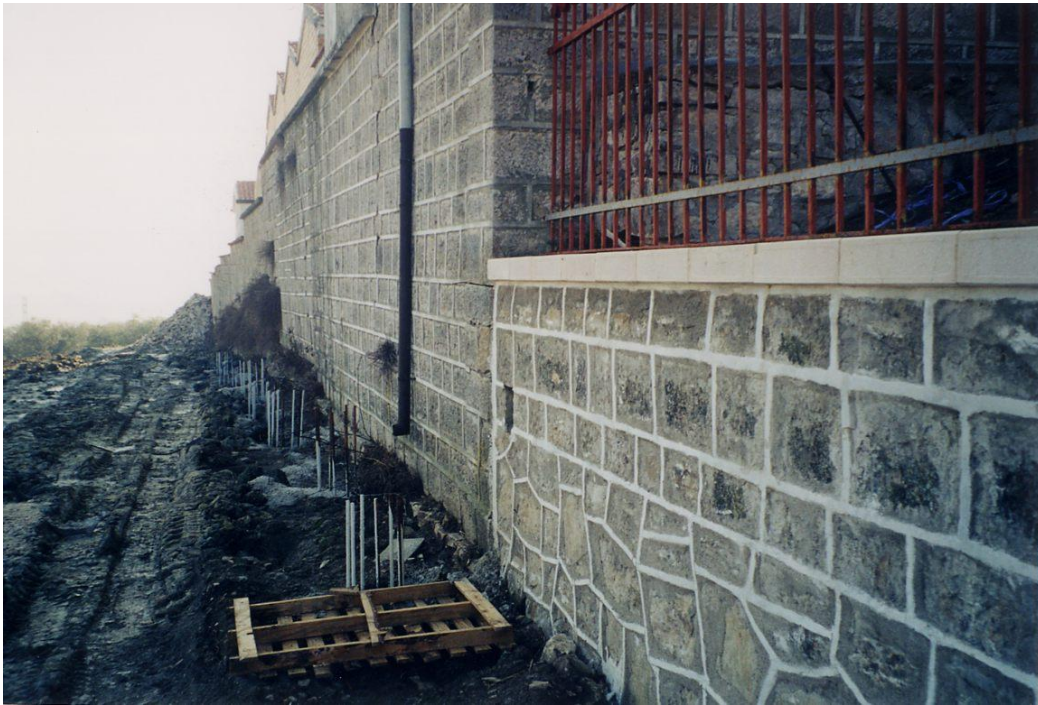
*Figura 7 Palificata di sostegno realizzata esternamente al muro di cinta del Cimitero sul lato NNE*

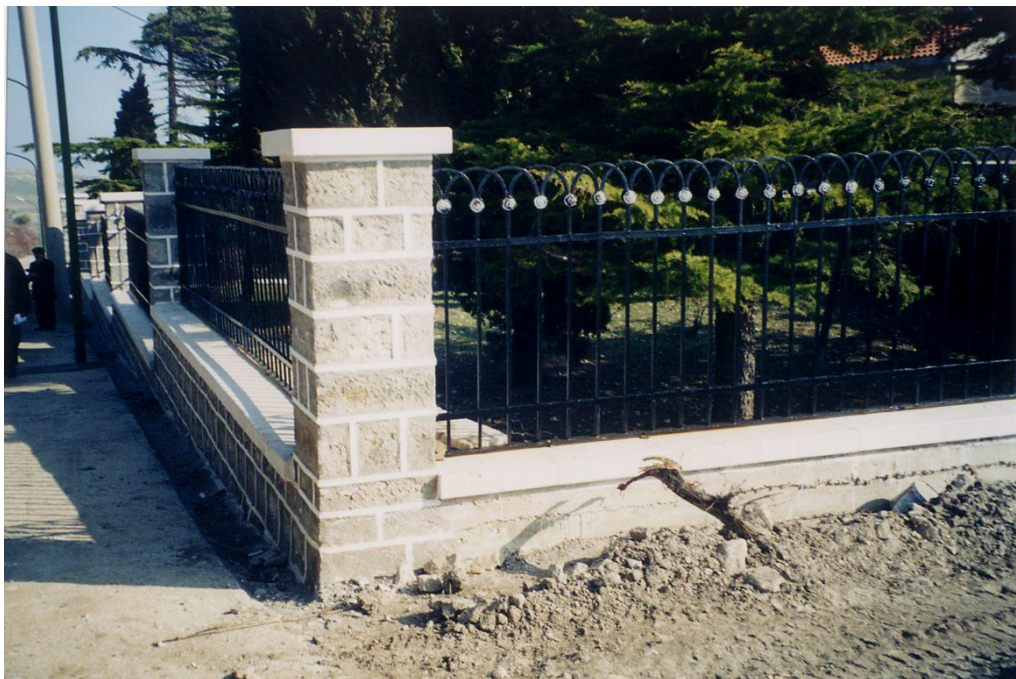
*Figura 8 Recinzione esterna ricostruita lungo la Via del Sole sul lato ovest del Cimitero*

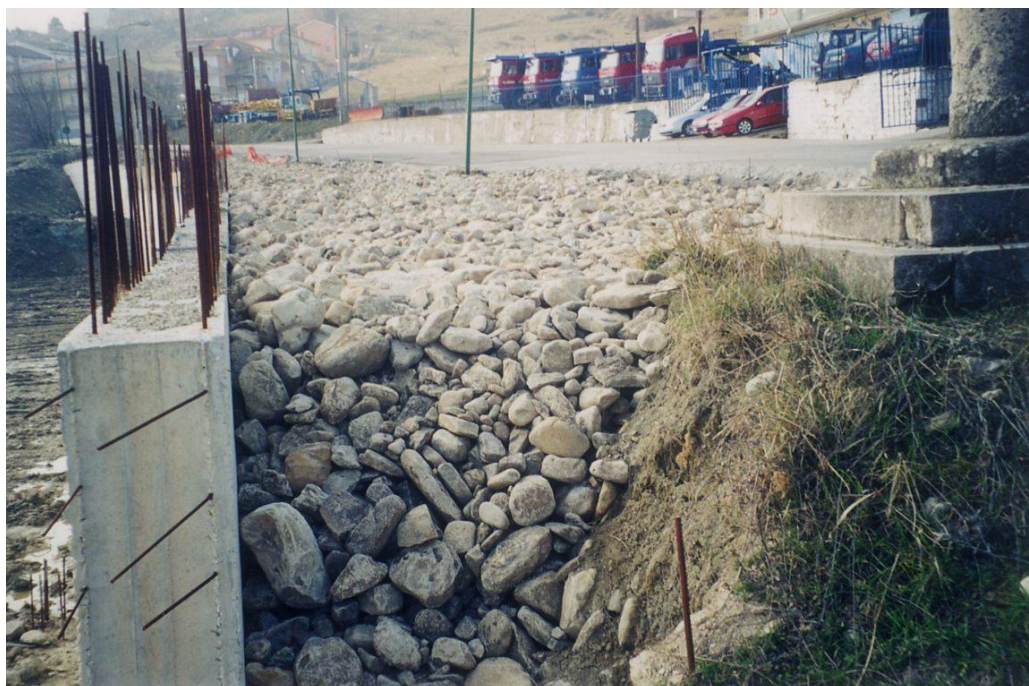
Figura 9 Particolare del sistema drenante realizzato a tergo del muro di sostegno in c.a. con fondazione su pali in un tratto della strada provinciale “Ponte Celone” nella parte alta della zona d’intervento

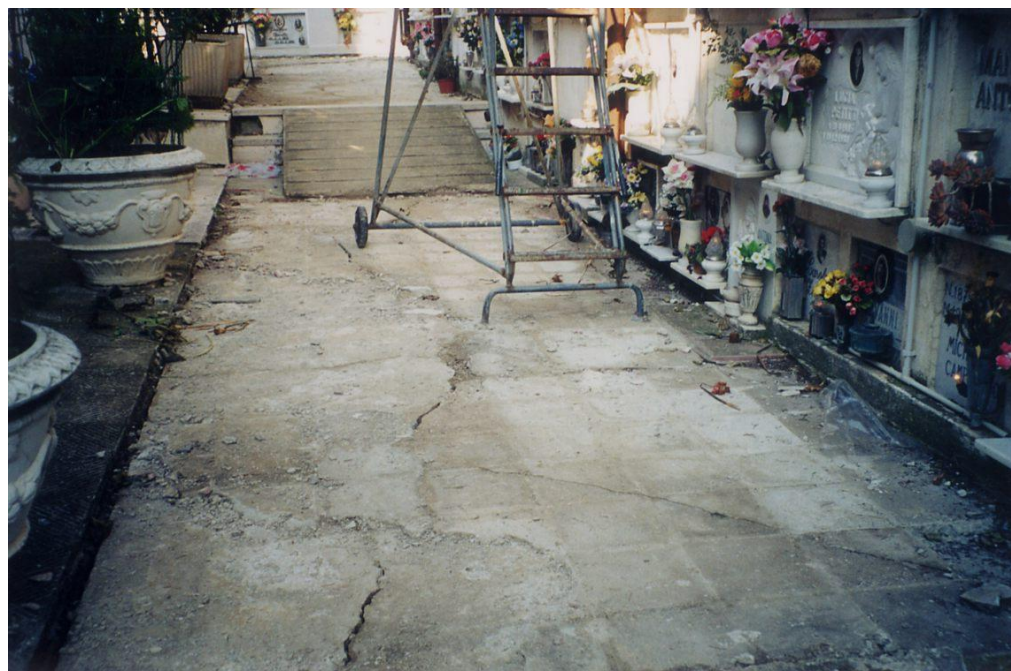
Figura 10. Settore NE del Cimitero dove nel corso dei lavori è stata rilevata un cedimento dei terreni ed un movimento traslativo verso valle che minaccia la stabilità di alcuni loculi incastonati al muro di cinta. Visibile la frattura di trazione aperta messa alla luce dall’asportazione della copertura dei viali dissestati. Per sanare questa situazione il comune intende richiedere una perizia di variante in corso d’opera.
