Figura 1. Ubicazione dell'area dell'intervento di consolidamento della zona in frana del Campo sportivo – strada comunale vecchia Faeto – Roseto Valfortore in località “San Salvatore”, nell'estrema periferia nord occidentale dell'abitato di Faeto in provincia di Foggia (Ortofoto – fonte Terra Italy).

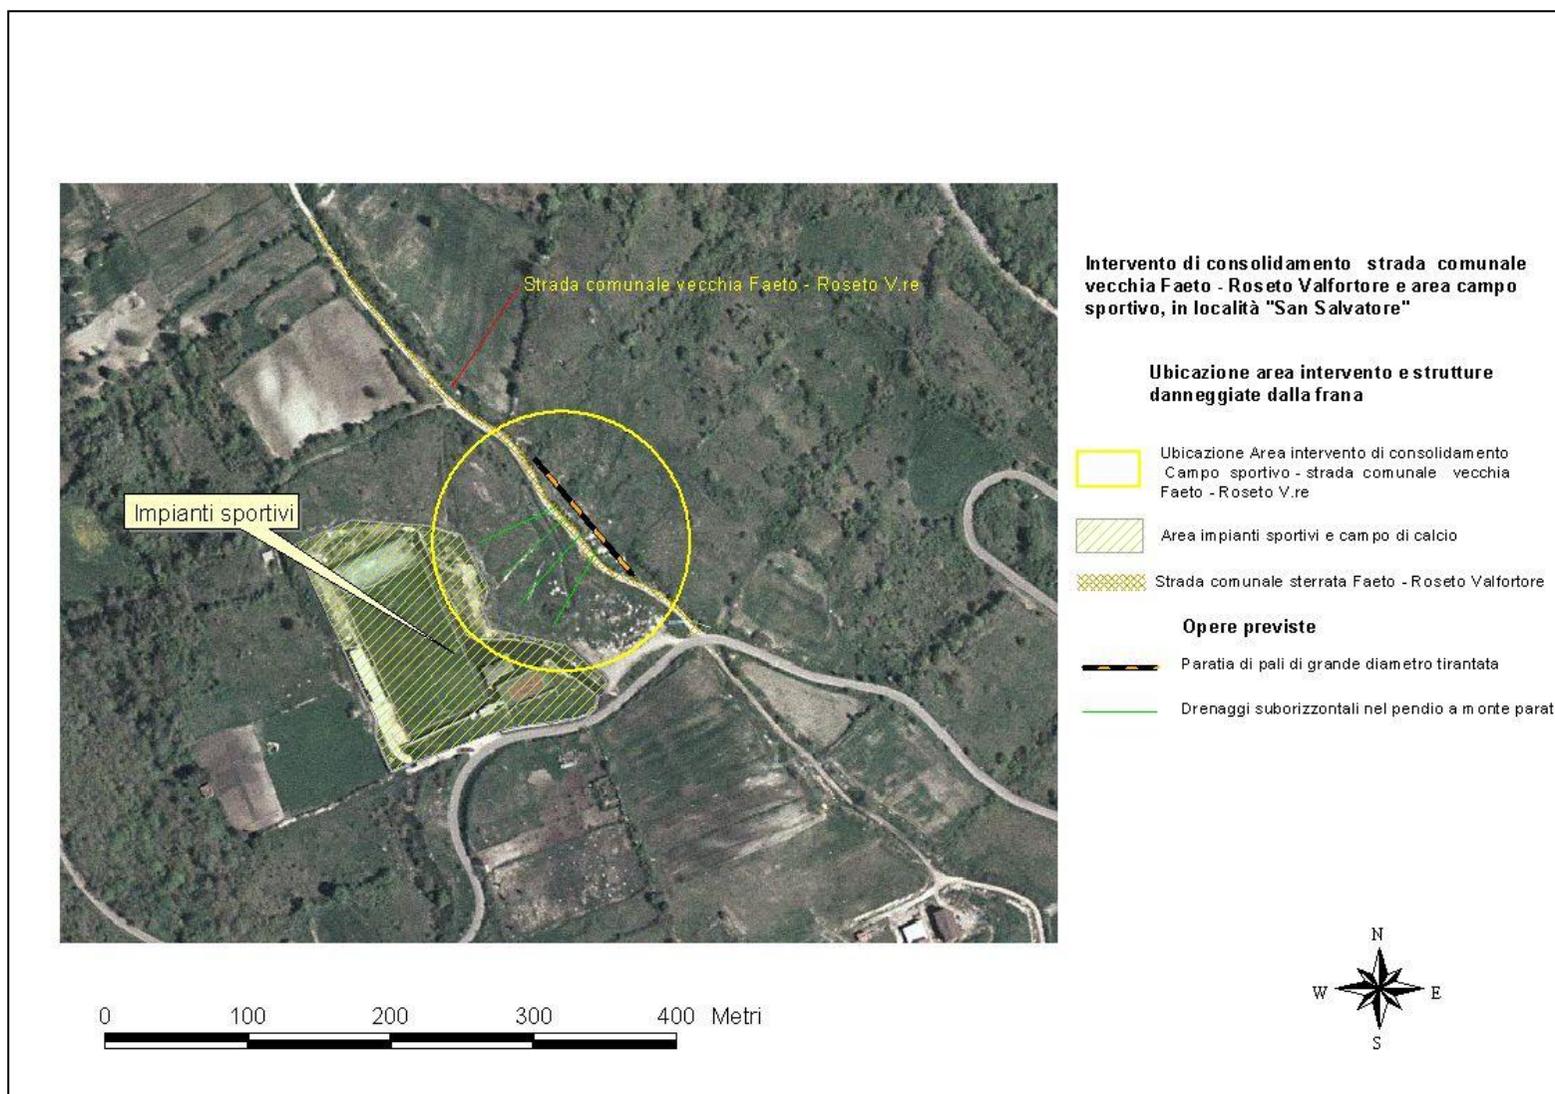
Figura 2. Ubicazione dell'area dell'intervento di consolidamento della zona in frana del Campo sportivo – strada comunale vecchia Faeto – Roseto Valfortore in località "San Salvatore" e degli interventi previsti, nell'estrema periferia nord occidentale dell'abitato di Faeto in provincia di Foggia (Ortofoto – fonte Terra Italy).

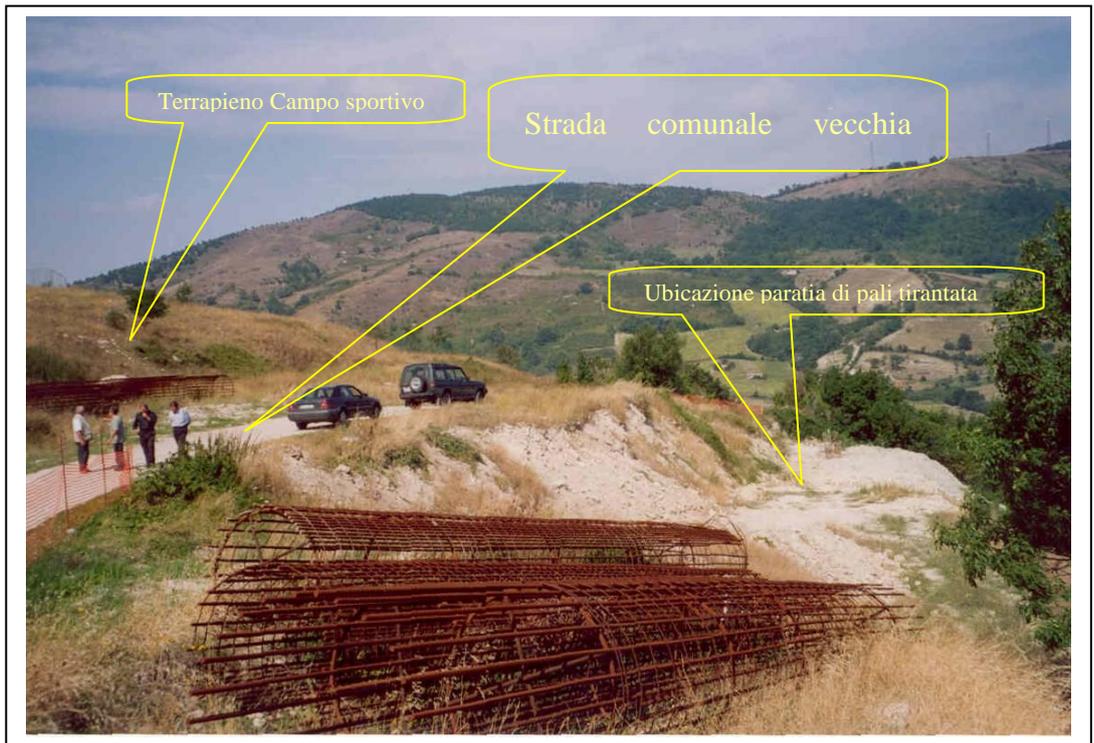
*Figura 3. Panoramica dell'area interessata dall'intervento di consolidamento della strada comunale vecchia Faeto – Roseto V.re e del Campo sportivo in località San Salvatore.*

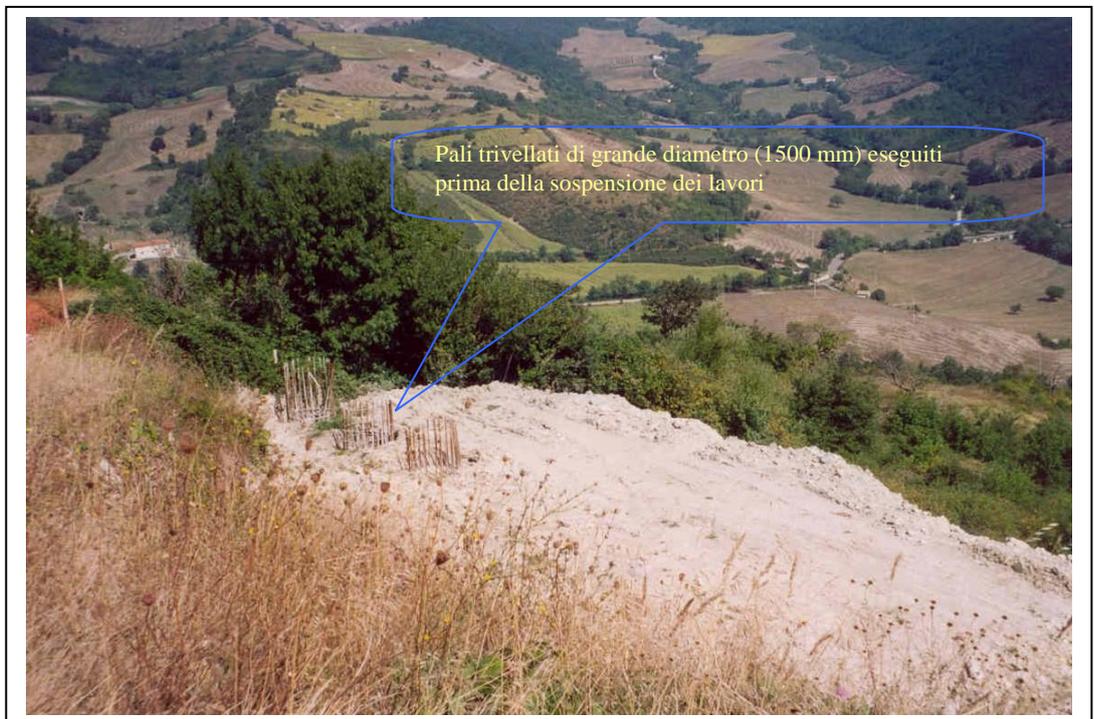
*Figura 4. Paratia di pali di grande diametro, tirantata, ubicata a valle della strada. I lavori sono stati sospesi nel mese di agosto 2002 a causa delle difficoltà incontrata nelle operazioni di trivellazione e getto dei pali per la presenza di grossi trovanti di roccia e di abbondante acqua di falda. La ripresa è prevista non appena approvata la perizia di variante.*
