Intervento 11R213/G1

**PROGETTO PER IL COMPLETAMENTO DEGLI INTERVENTI URGENTI DI
MITIGAZIONE DEL RISCHIO IDROGEOLOGICO EX STRADA
PROVINCIALE "GOLA DI FRASASSI"**

DOCUMENTAZIONE FOTOGRAFICA

Tav. N.
14

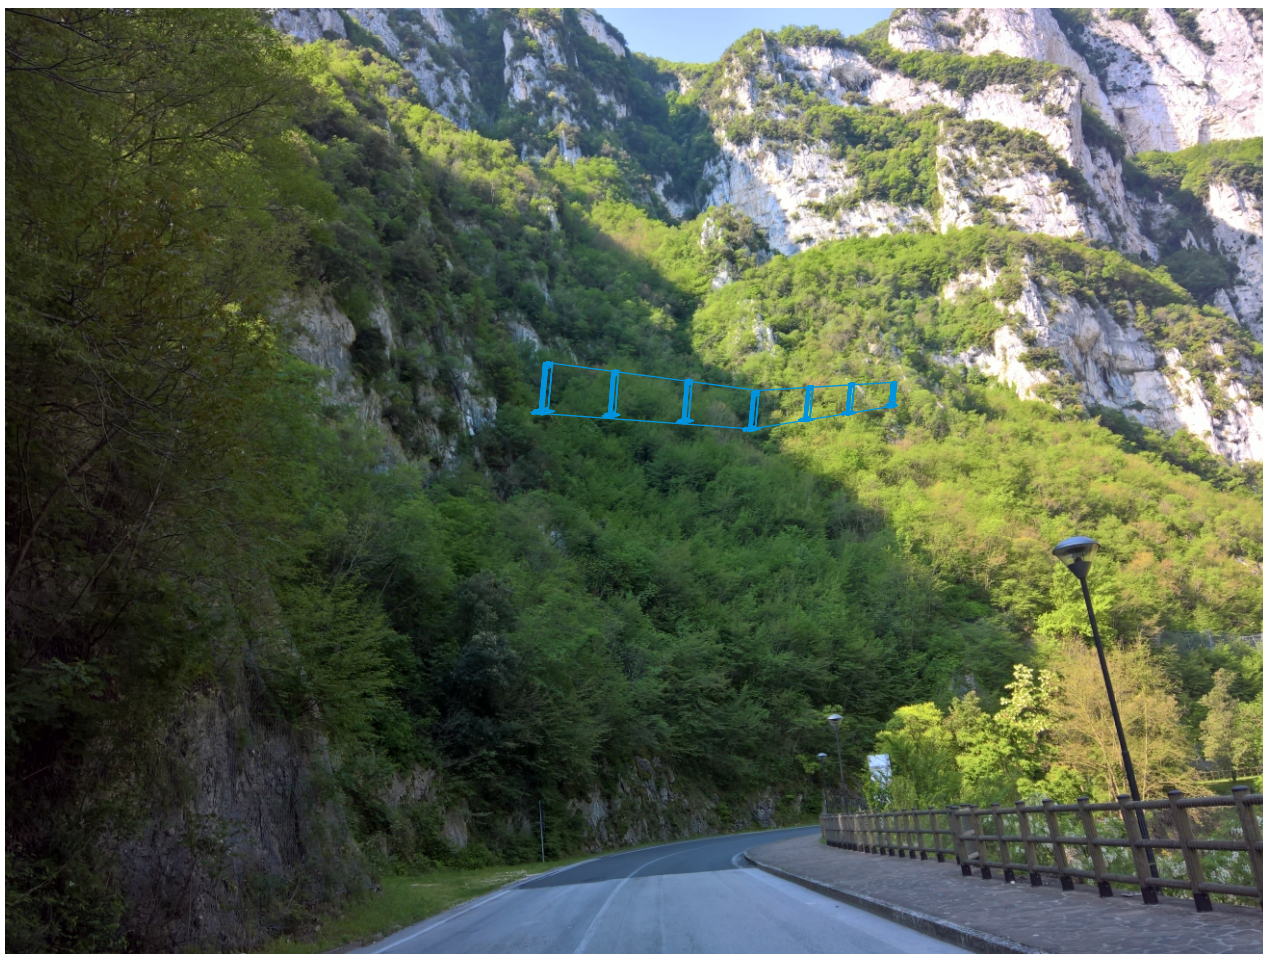
Fot.1 - ubicazione di max **BARRIERA PARAMASSI AD ASSORBIMENTO D'ENERGIA 3.000 KJ**
(60 m x H = 5,0 m)

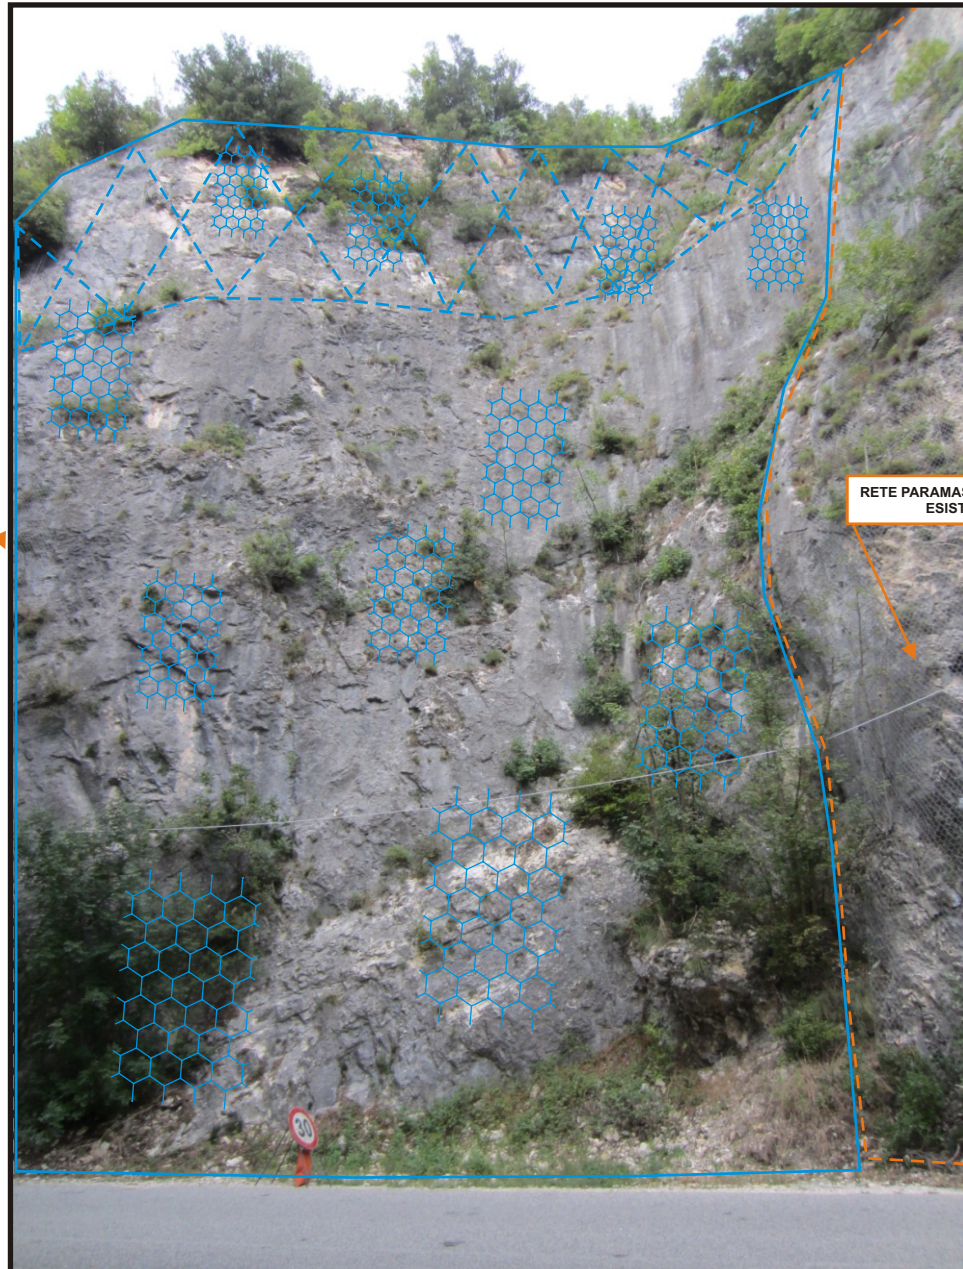
RETE PARAMASSI CORTICALE
ESISTENTE

Fot.2 - Ispezione e disaggio di masse rocciose pericolanti + rivestimento corticale delle pareti rocciose con **Rete paramassi metallica** a maglia esagonale 8 x 10 cm (armata con reticolo di funi d'acciaio con maglia 3 x 6 m in corrispondenza del ciglio sommitale di scarpata)

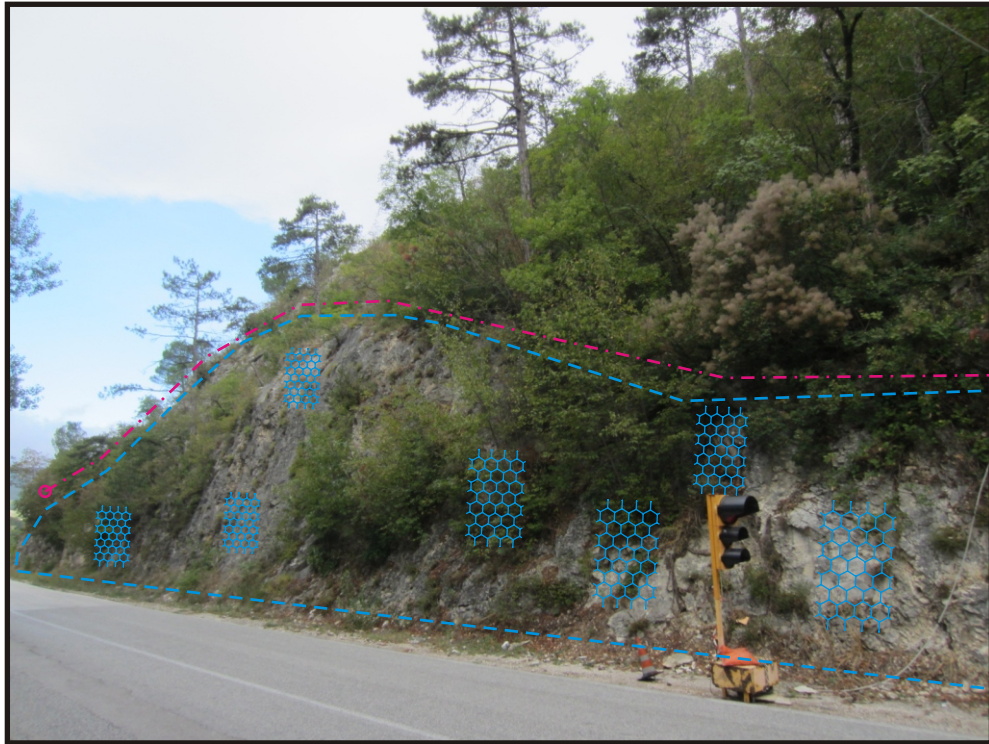
Fot.3 - Ispezione di parete rocciosa e disaggio di masse rocciose pericolanti + rivestimento corticale delle pareti rocciose con **Rete paramassi metallica** a maglia esagonale 8 x 10 cm. In sommità del ciglio di scarpata stradale ubicazione di max della **BARRIERINA DI PROTEZIONE STRADALE** da collocarsi in più tratti discontinui con bordi sovrapposti

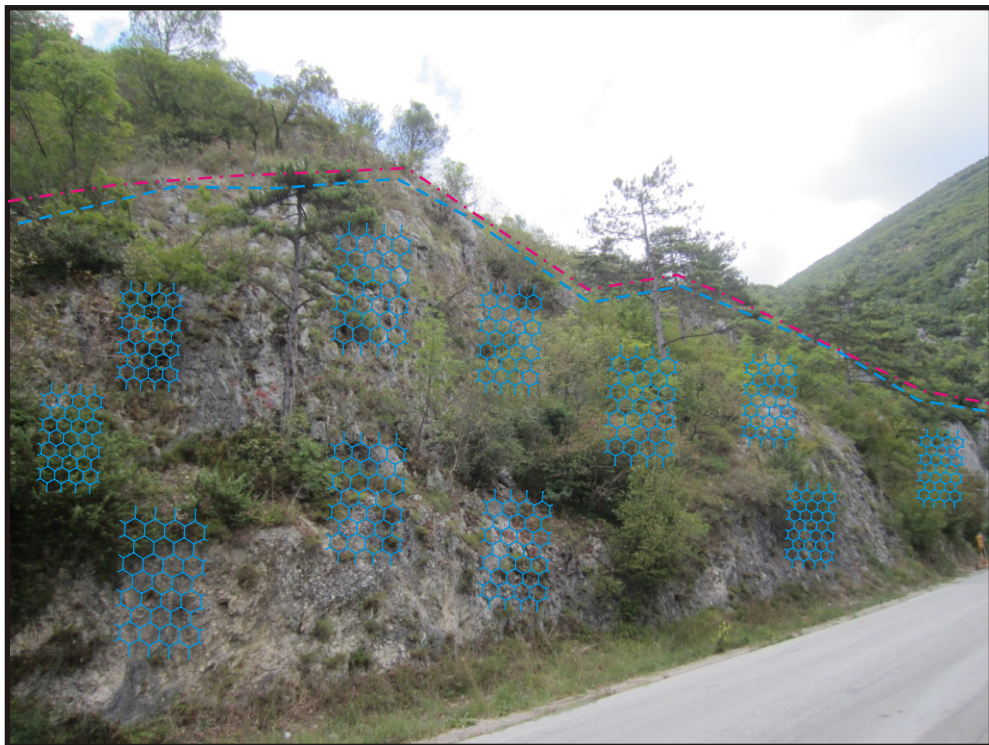
Fot.4 - Ispezione di parete rocciosa e disaggio di masse rocciose pericolanti + rivestimento corticale delle pareti rocciose con **Rete paramassi metallica** a maglia esagonale 8 x 10 cm. In sommità del ciglio di scarpata stradale ubicazione di max della **BARRIERINA DI PROTEZIONE STRADALE** da collocarsi in più tratti discontinui con bordi sovrapposti

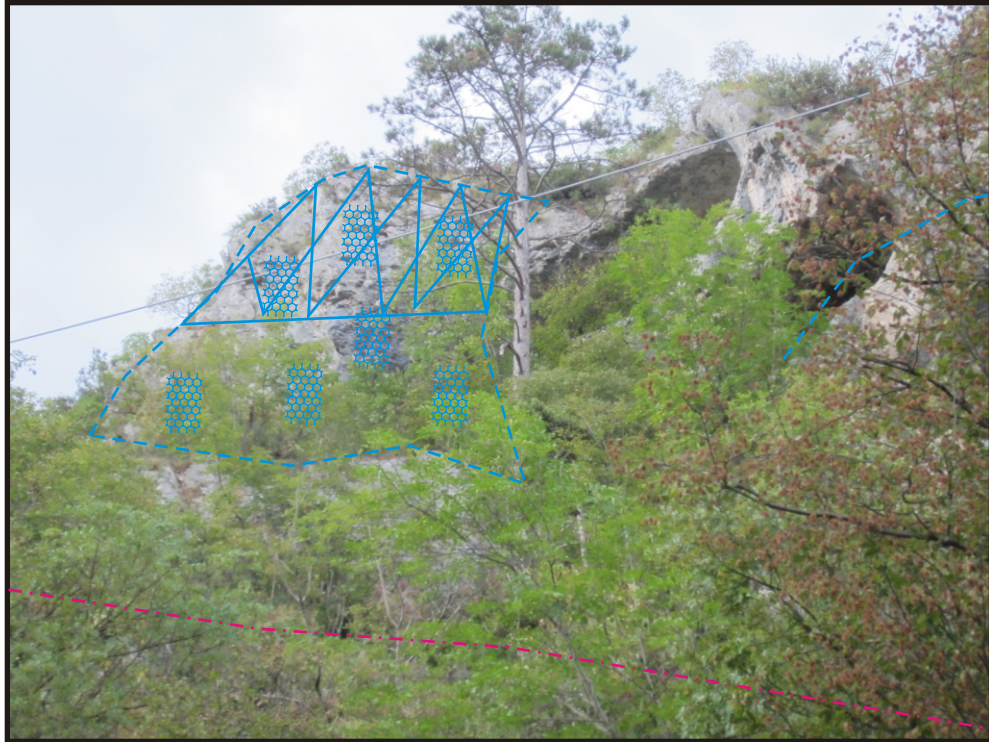
Fot.5 - Ispezione di parete rocciosa e disaggio di masse rocciose pericolanti + rivestimento corticale delle pareti rocciose con **Rete paramassi metallica** a maglia esagonale 8 x 10 cm (armata con reticolo di funi d'acciaio con maglia 3 x 6 m in corrispondenza del ciglio sommitale di scarpata). In sommità del ciglio di scarpata stradale di monte ubicazione di max della **BARRIERINA DI PROTEZIONE STRADALE** da collocarsi in più tratti discontinui con bordi sovrapposti

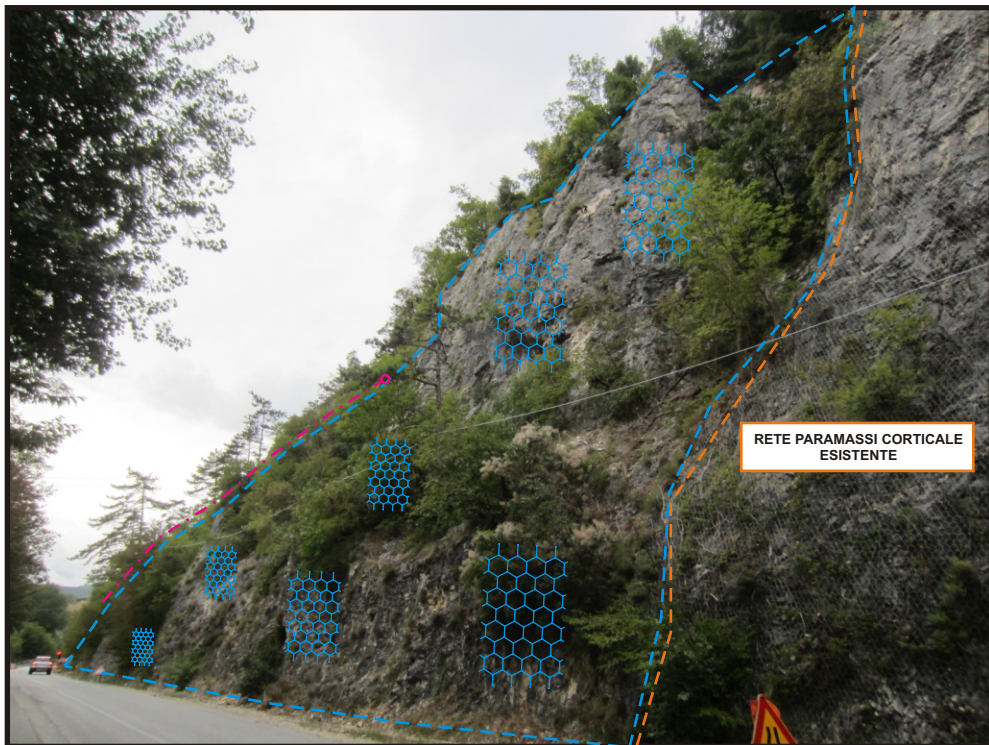
Fot.6 - Ispezione di parete rocciosa e disaggio di masse rocciose pericolanti + rivestimento corticale delle pareti rocciose con **Rete paramassi metallica** a maglia esagonale 8 x 10 cm. In sommità del ciglio di scarpata stradale ubicazione di max della **BARRIERINA DI PROTEZIONE STRADALE** da collocarsi in più tratti discontinui con bordi sovrapposti

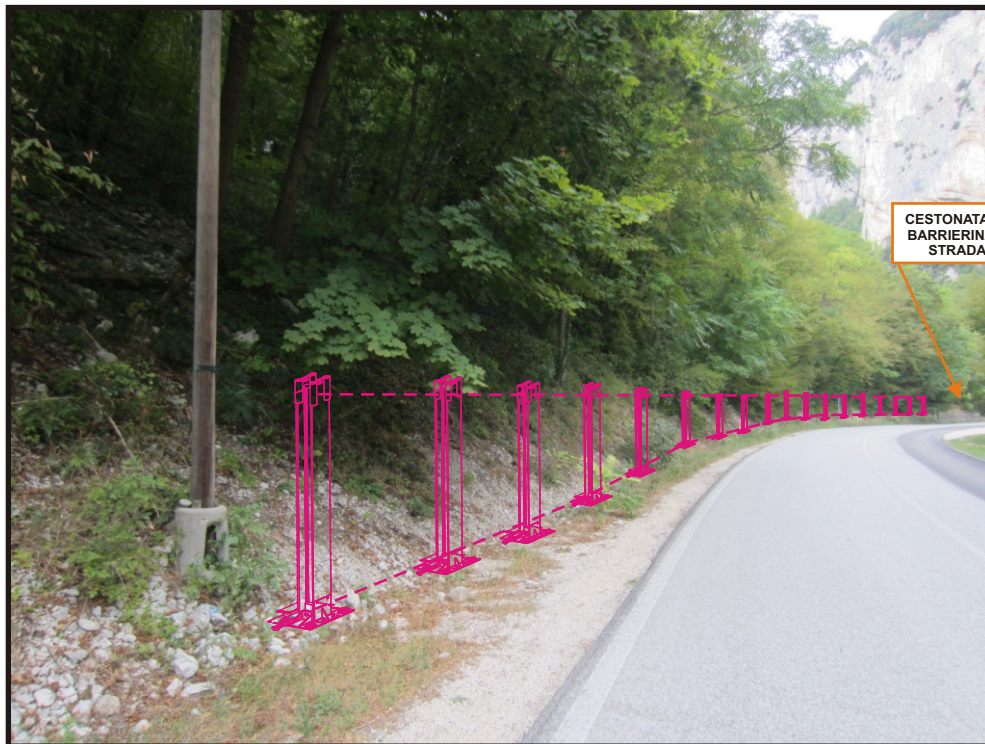
CESTONATA + SOVRASTANTE
BARRIERINA DI PROTEZIONE
STRADALE ESISTENTE

Fot.6 - ubicazione di max della **BARRIERINA DI PROTEZIONE STRADALE** da collocarsi in più tratti discontinui con bordi sovrapposti

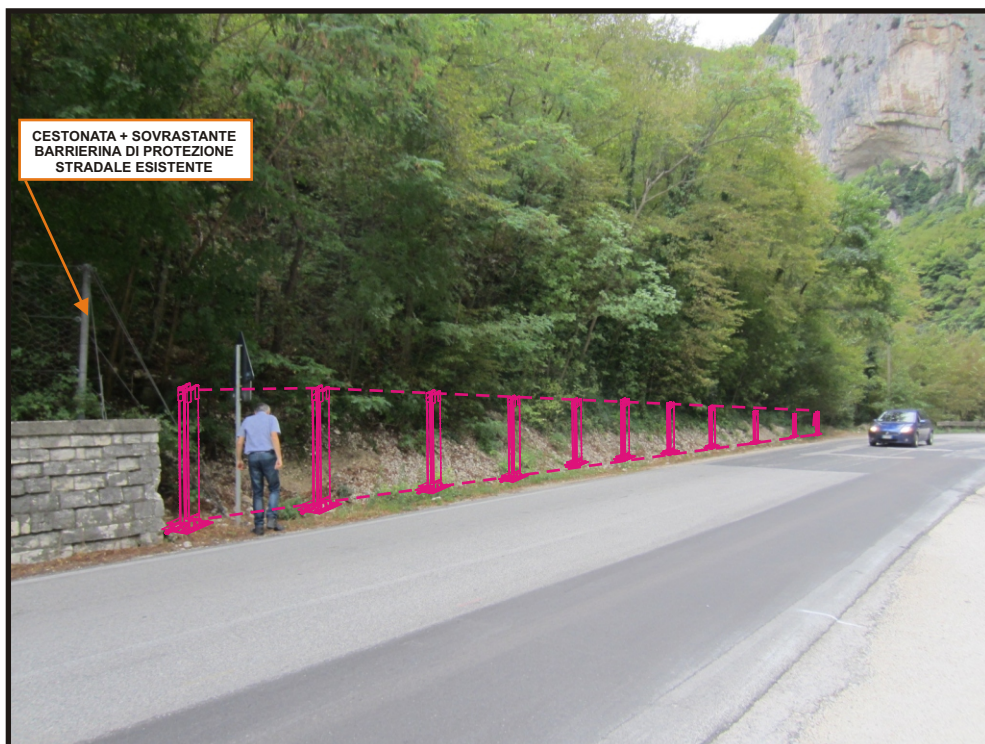
CESTONATA + SOVRASTANTE
BARRIERINA DI PROTEZIONE
STRADALE ESISTENTE

Fot.7 - ubicazione di max della **BARRIERINA DI PROTEZIONE STRADALE** da collocarsi in più tratti discontinui con bordi sovrapposti

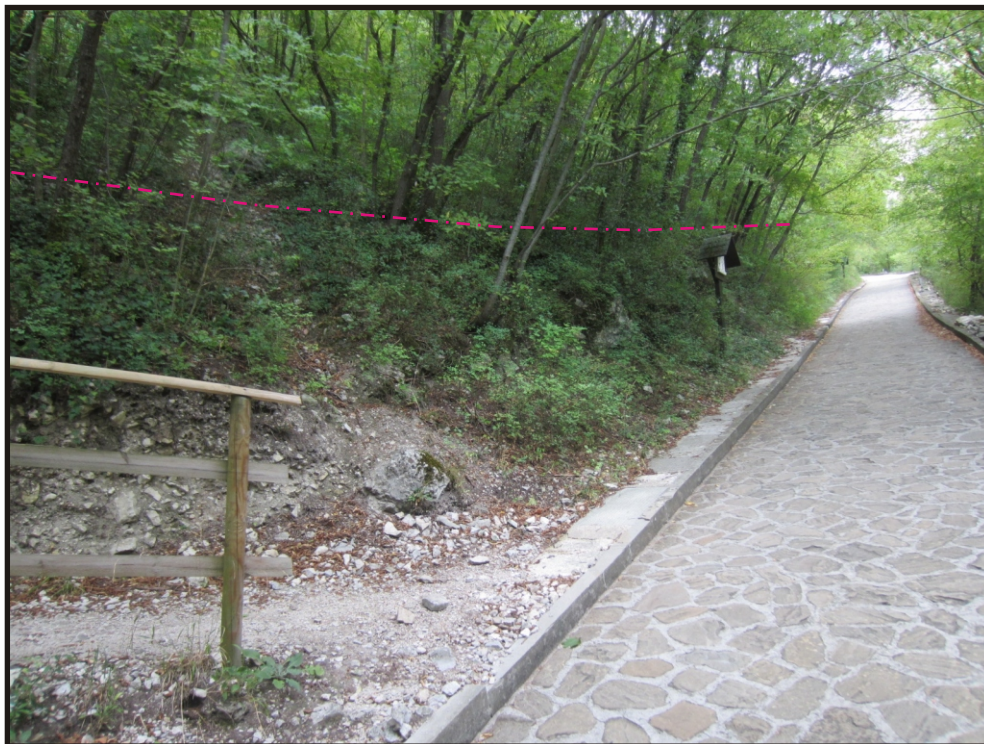
Fot.8 - ubicazione di max della **BARRIERINA DI PROTEZIONE STRADALE** da collocarsi in più tratti discontinui con bordi sovrapposti

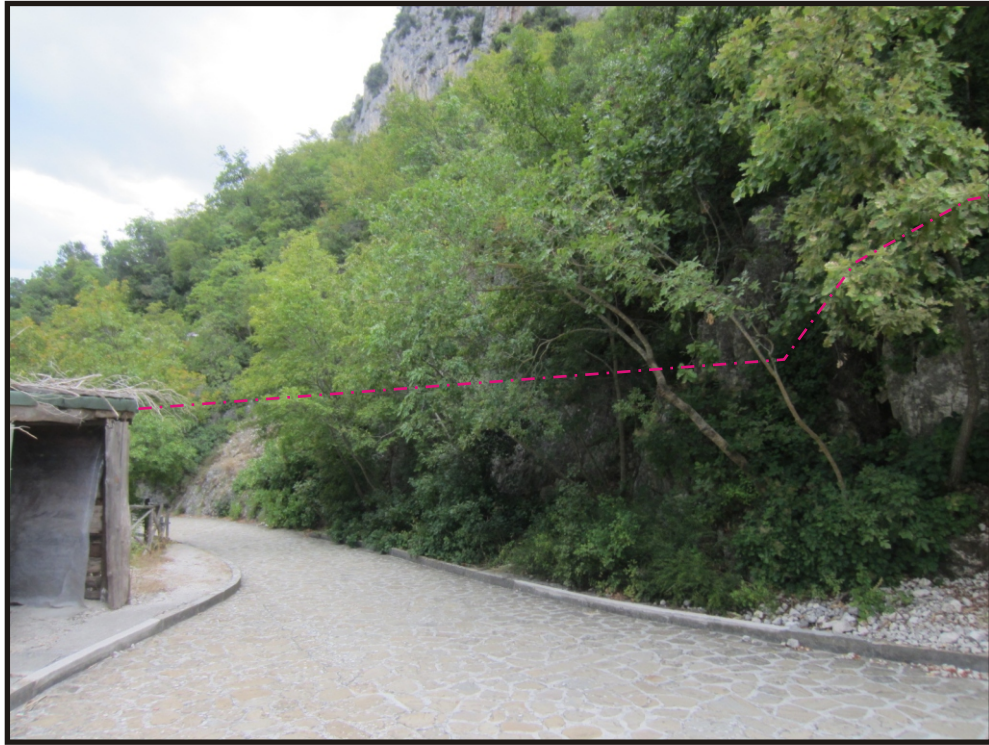
Fot.9 - ubicazione di max della **BARRIERINA DI PROTEZIONE STRADALE** da collocarsi in più tratti discontinui con bordi sovrapposti

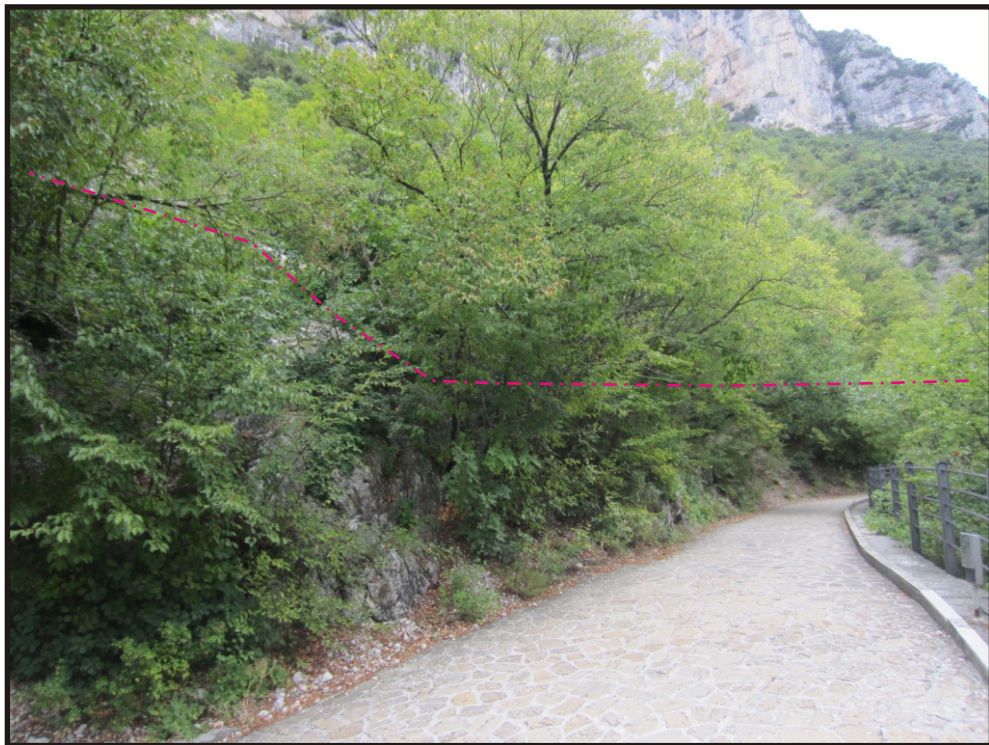
Fot.10 - ubicazione di max della **BARRIERINA DI PROTEZIONE STRADALE** da collocarsi in più tratti discontinui con bordi sovrapposti

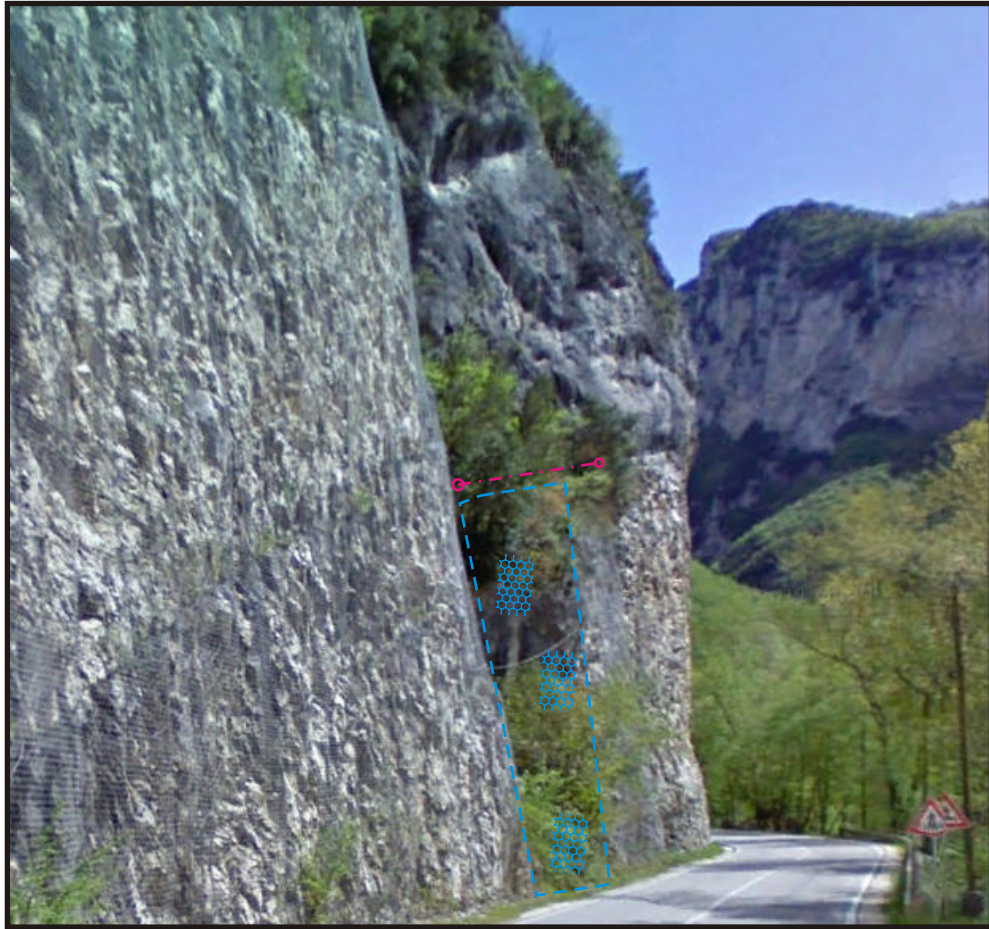
Fot.11 - Ispezione di parete rocciosa e disaggio di masse rocciose pericolanti + rivestimento corticale delle pareti rocciose con Rete paramassi metallica a maglia esagonale 8 x 10 cm. In sommità del ciglio di scarpata ubicazione di max della **BARRIERINA DI PROTEZIONE STRADALE**
