INTERVENTO n.2

INTERVENTO n.4

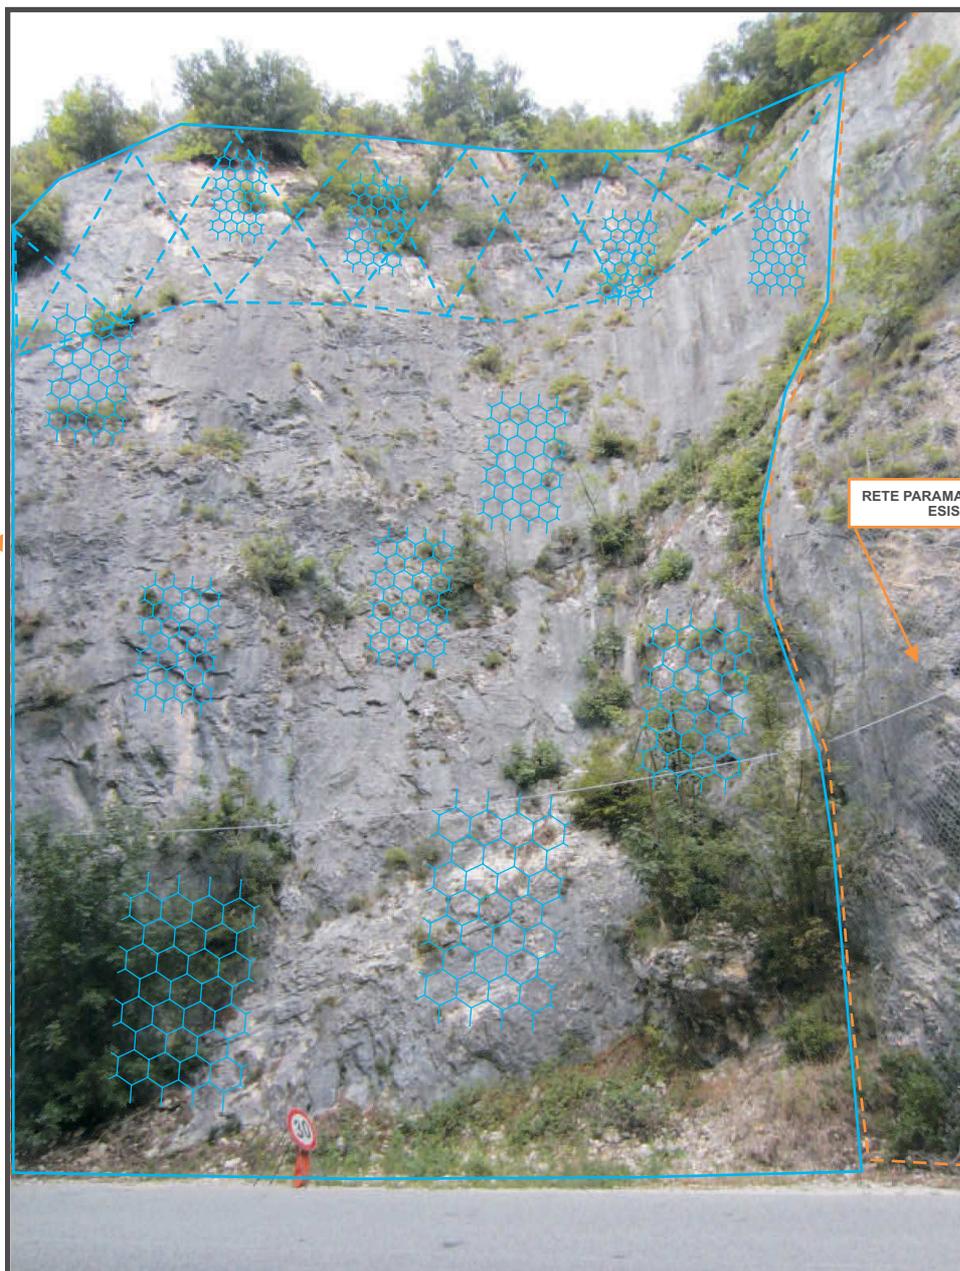
Fot.5 - Ispezione e disaggio di masse rocciose pericolanti + rivestimento corticale delle pareti rocciose con Rete paramassi metallica a maglia esagonale 8 x 10 cm (armata con reticolo di funi d'acciaio con maglia 3 x 6 m in corrispondenza del ciglio sommitale di scarpata)

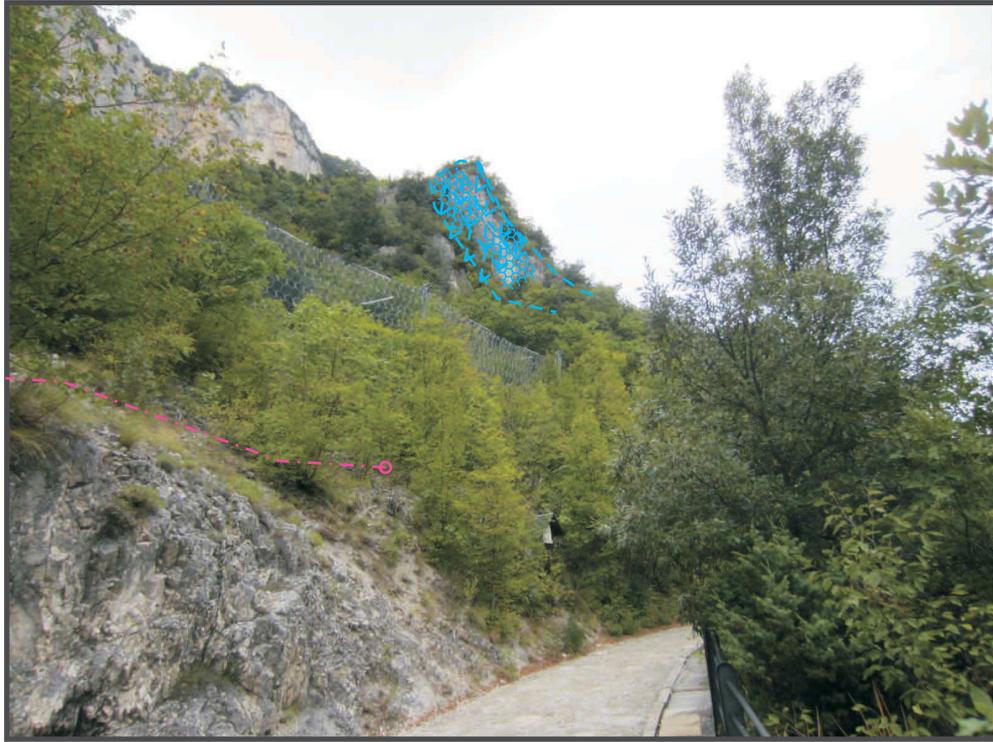
Fot.11 - Ispezione di parete rocciosa e disgregazione di masse rocciose pericolanti + rivestimento corticale delle pareti rocciose con **Rete paramassi metallica** a maglia esagonale 8 x 10 cm (armata con reticolo di funi d'acciaio con maglia 3 x 6 m in corrispondenza del ciglio sommitale di scarpata).
Inizio di max della **BARRIERINA DI PROTEZIONE STRADALE**

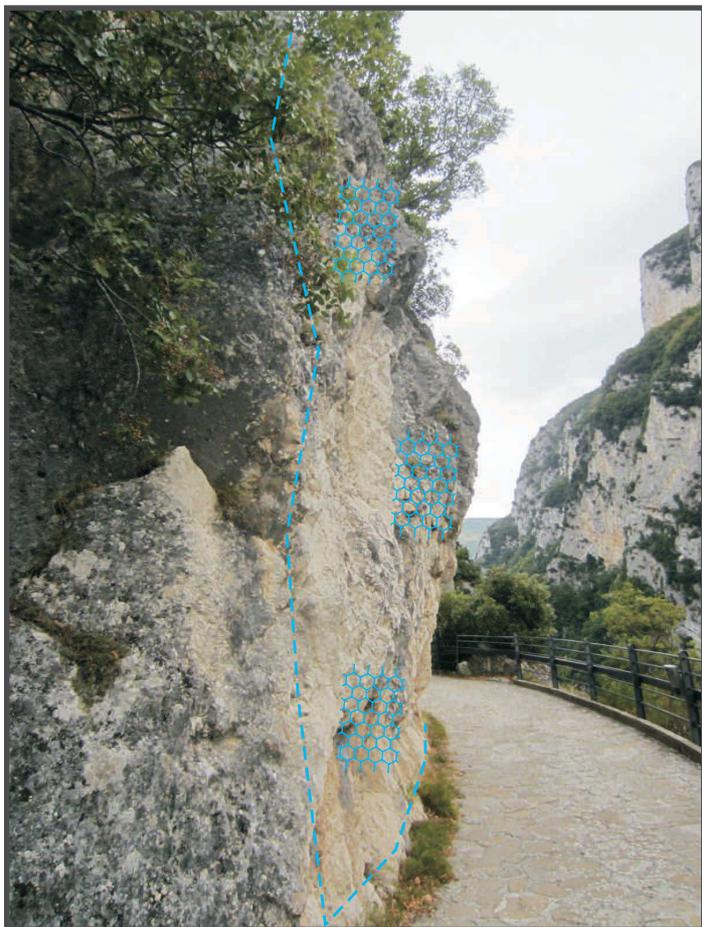
Fot.12- Ispezione di parete rocciosa e disgreggio di masse rocciose pericolanti + rivestimento corticale delle pareti rocciose con Rete paramassi metallica a maglia esagonale 8 x 10 cm.

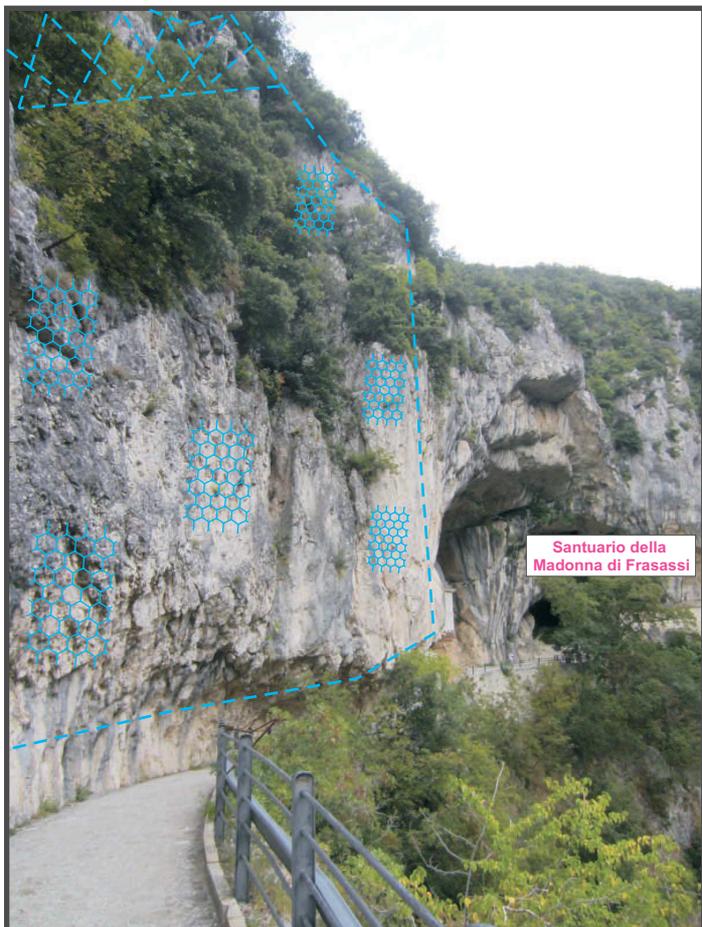
Santuario della
Madonna di Frasassi

Fot.13 - Ispezione di parete rocciosa e disgreggio di masse rocciose pericolanti + rivestimento corticale delle pareti rocciose con Rete paramassi metallica a maglia esagonale 8 x 10 cm (armata con reticolo di funi d'acciaio con maglia 3 x 6 m in corrispondenza del ciglio sommitale di scarpata).

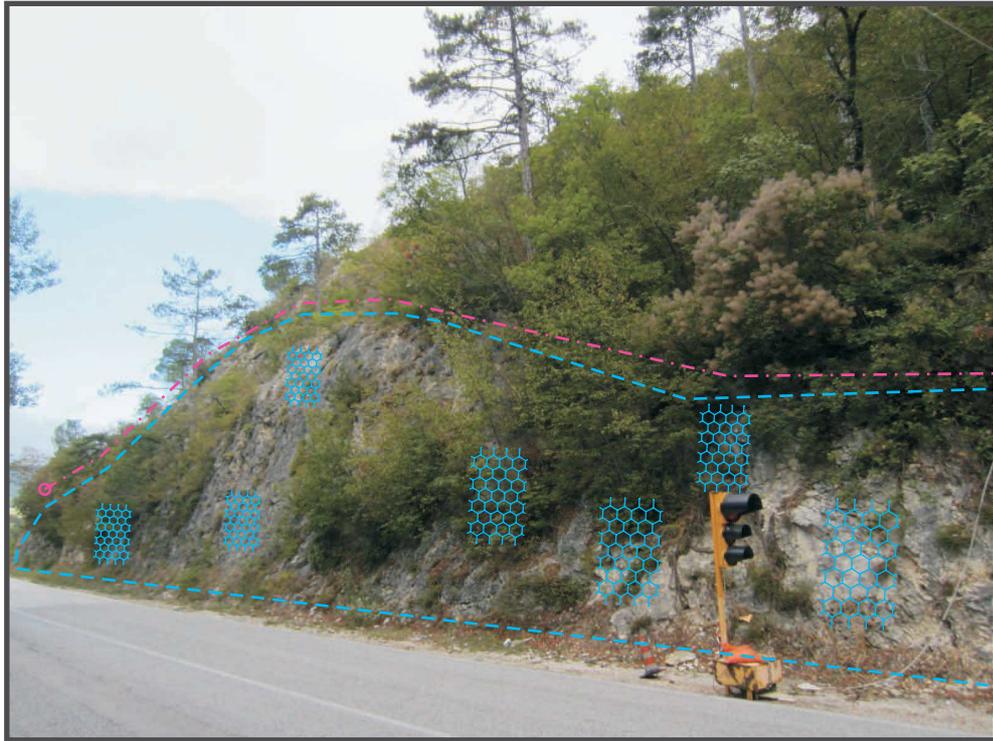
Fot.1 - Ispezione di parete rocciosa e disaggio di masse rocciose pericolanti + rivestimento corticale delle pareti rocciose con **Rete paramassi metallica** a maglia esagonale 8 x 10 cm. In sommità del ciglio di scarpata stradale ubicazione di max della **BARRIERINA DI PROTEZIONE STRADALE** da collocarsi in più tratti discontinui con bordi sovrapposti

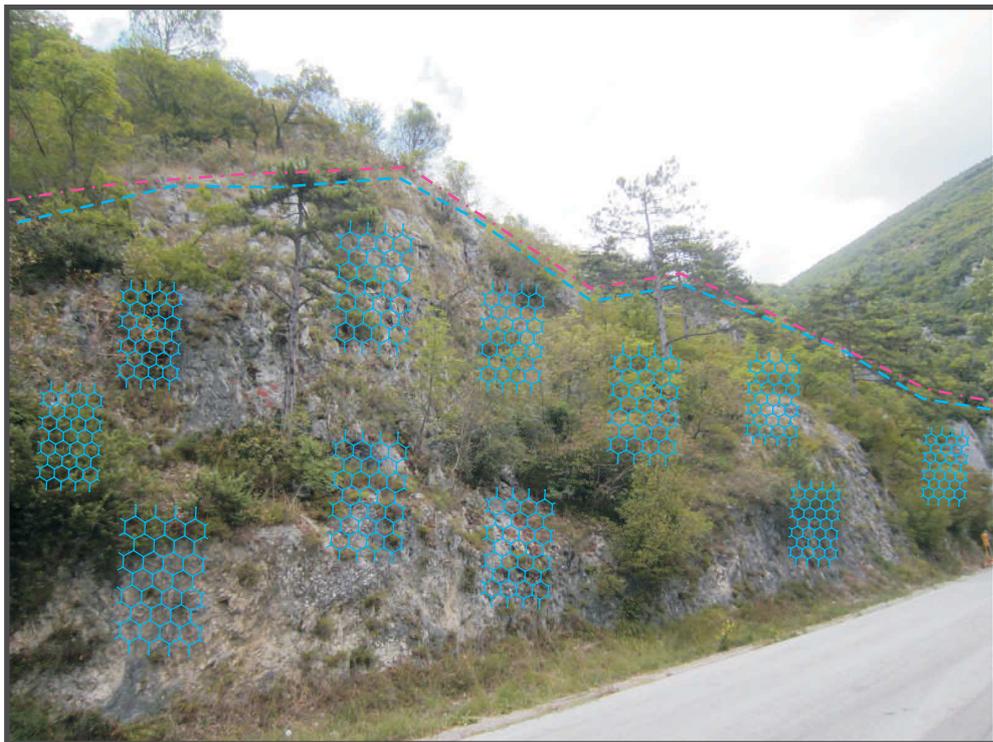
Fot.2 - Ispezione di parete rocciosa e disaggio di masse rocciose pericolanti + rivestimento corticale delle pareti rocciose con **Rete paramassi metallica** a maglia esagonale 8 x 10 cm. In sommità del ciglio di scarpata stradale ubicazione di max della **BARRIERINA DI PROTEZIONE STRADALE** da collocarsi in più tratti discontinui con bordi sovrapposti

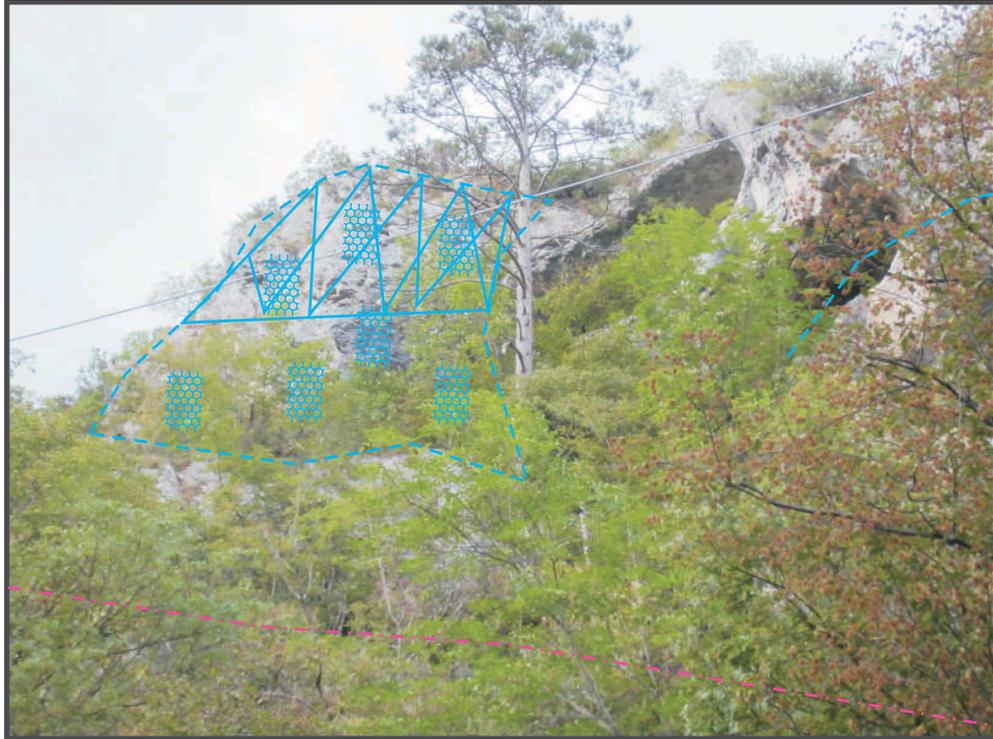
Fot.3 - Ispezione di parete rocciosa e disaggio di masse rocciose pericolanti + rivestimento corticale delle pareti rocciose con **Rete paramassi metallica** a maglia esagonale 8 x 10 cm (armata con reticolo di funi d'acciaio con maglia 3 x 6 m in corrispondenza del ciglio sommitale di scarpata). In sommità del ciglio di scarpata stradale di monte ubicazione di max della **BARRIERINA DI PROTEZIONE STRADALE** da collocarsi in più tratti discontinui con bordi sovrapposti

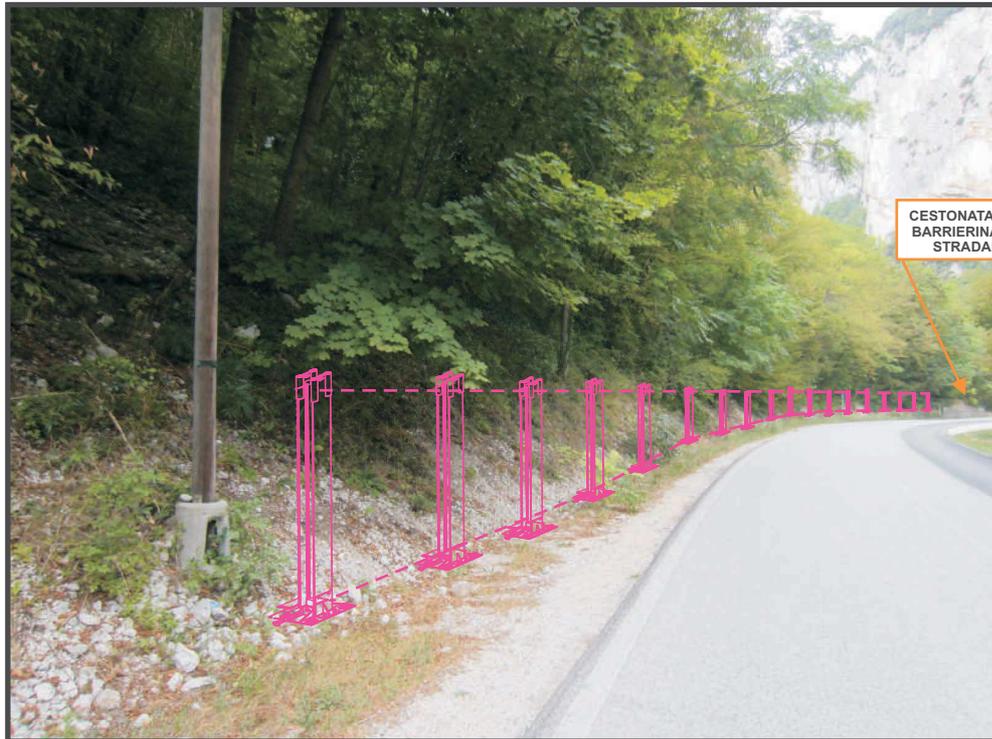
CESTONATA + SOVRASTANTE
BARRIERINA DI PROTEZIONE
STRADALE ESISTENTE

Fot.6 - ubicazione di max della **BARRIERINA DI PROTEZIONE STRADALE** da collocarsi in più tratti discontinui con bordi sovrapposti

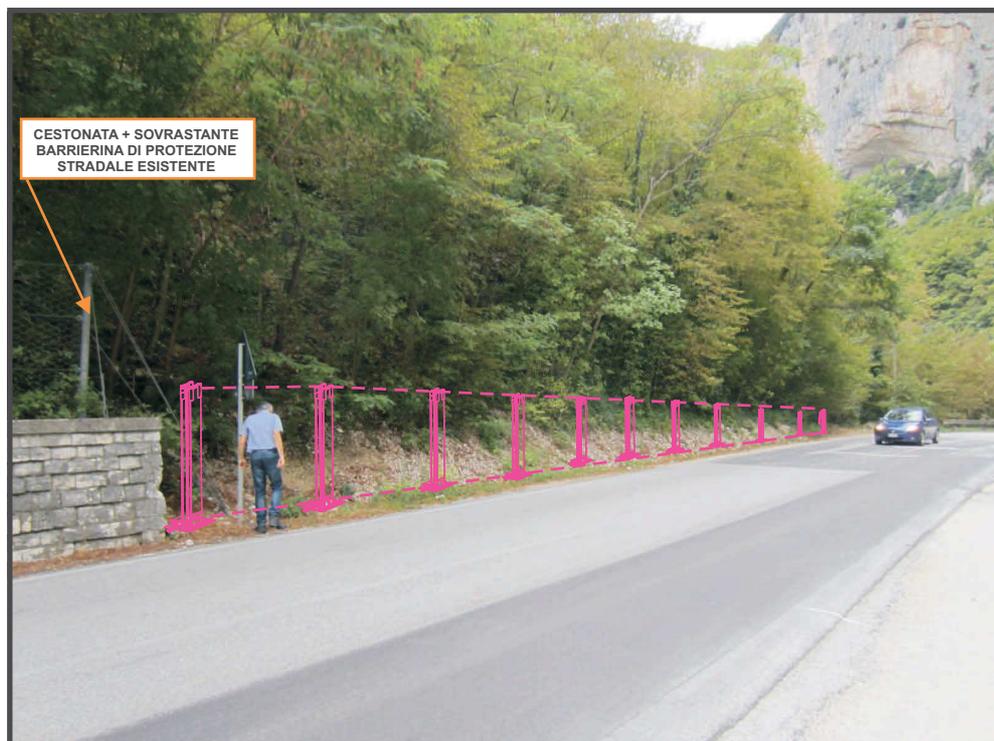
CESTONATA + SOVRASTANTE
BARRIERINA DI PROTEZIONE
STRADALE ESISTENTE

Fot.7 - ubicazione di max della **BARRIERINA DI PROTEZIONE STRADALE** da collocarsi in più tratti discontinui con bordi sovrapposti

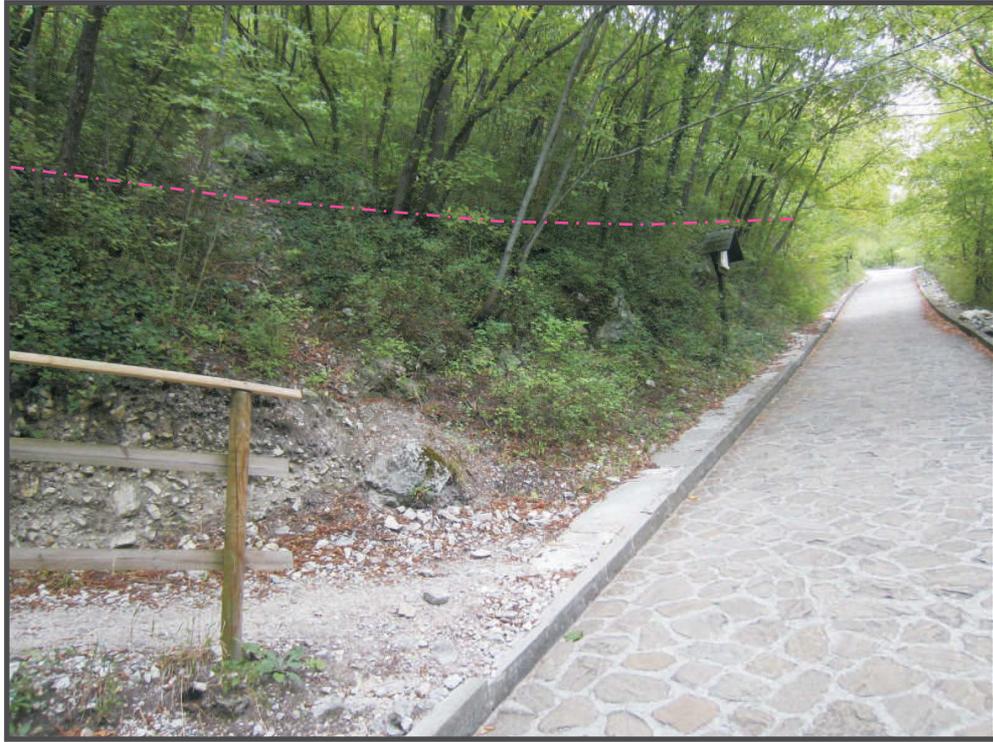
Fot.8 - ubicazione di max della **BARRIERINA DI PROTEZIONE STRADALE** da collocarsi in più tratti discontinui con bordi sovrapposti

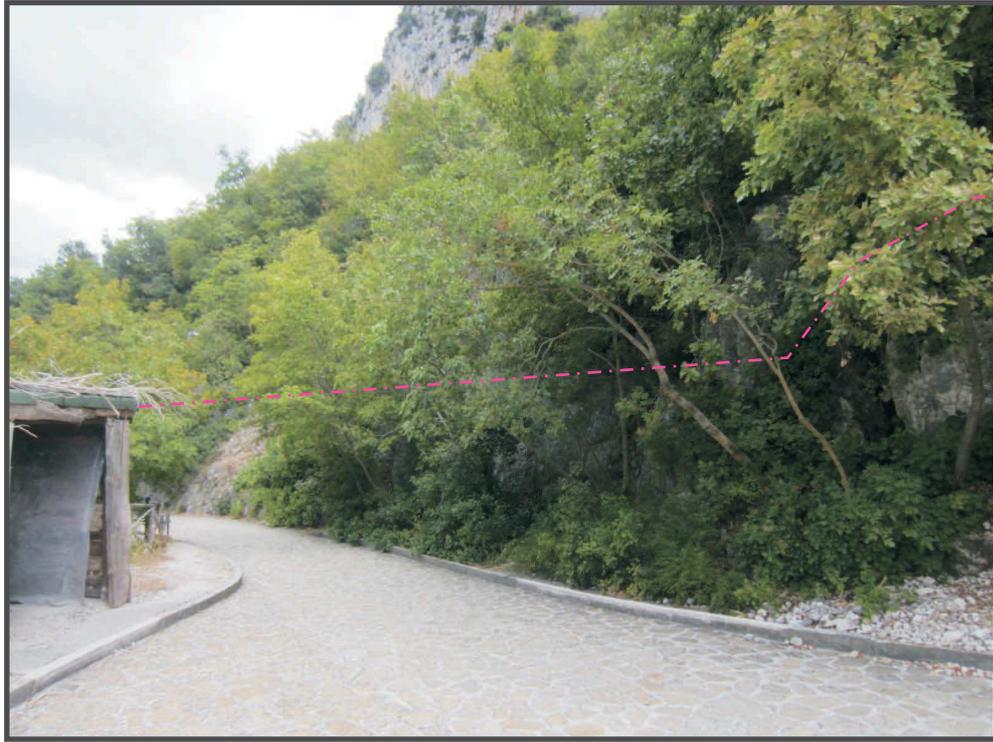
Fot.9 - ubicazione di max della **BARRIERINA DI PROTEZIONE STRADALE** da collocarsi in più tratti discontinui con bordi sovrapposti

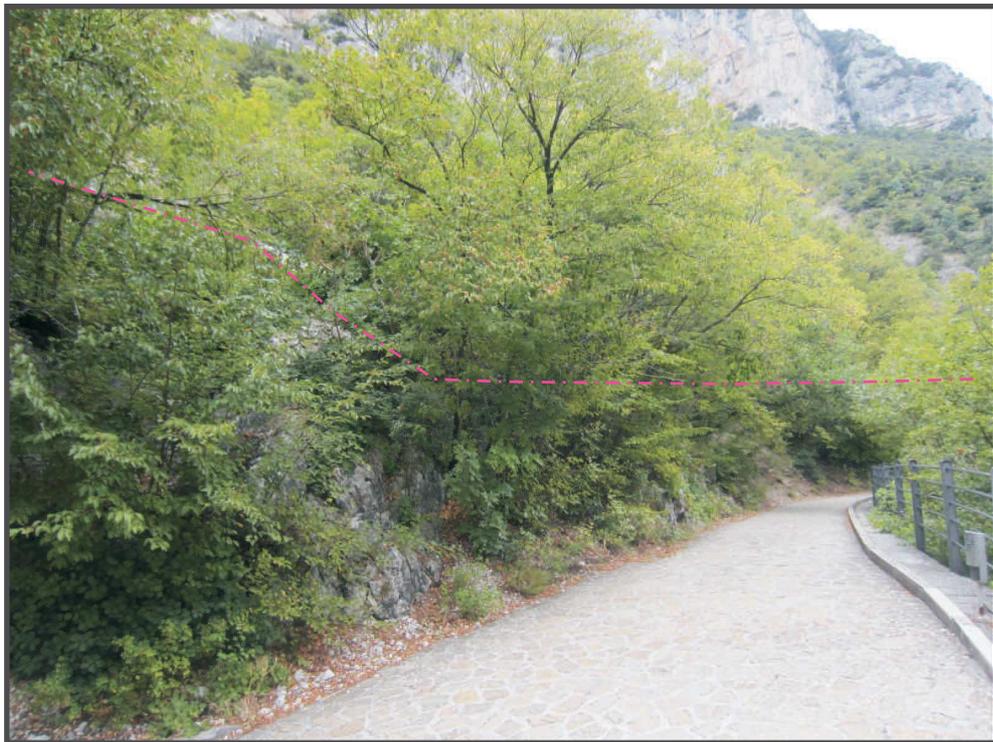
Fot.10 - ubicazione di max della **BARRIERINA DI PROTEZIONE STRADALE** da collocarsi in più tratti discontinui con bordi sovrapposti

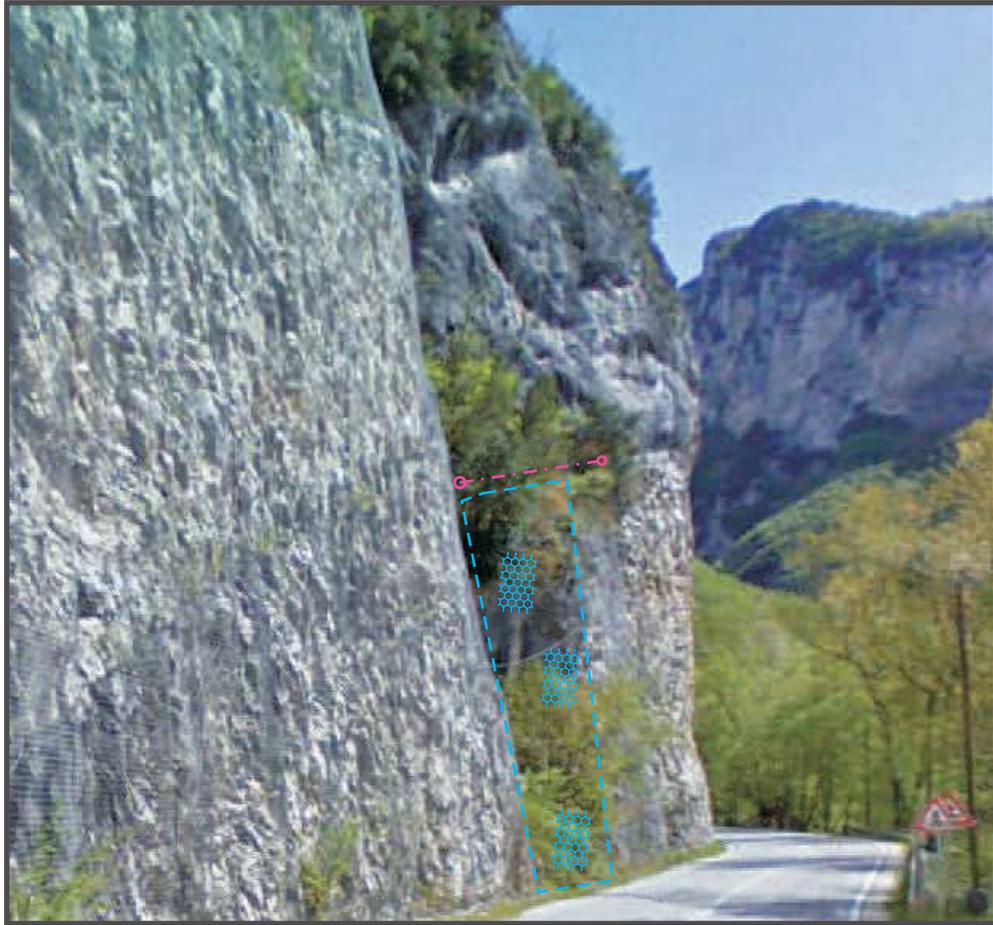
Fot.14 - Ispezione di parete rocciosa e disaggio di masse rocciose pericolanti + rivestimento corticale delle pareti rocciose con Rete paramassi metallica a maglia esagonale 8 x 10 cm. In sommità del ciglio di scarpata ubicazione di max della BARRIERINA DI PROTEZIONE STRADALE
