Figura 1: Ubicazione dell'area dell'intervento, identificato nel Database APAT con il N. 520/99 in località "Vallone La Cupa" nell'estrema periferia meridionale del centro abitato di Celenza Valfortore (Fg) - (Ortofoto – fonte Terra Italy).

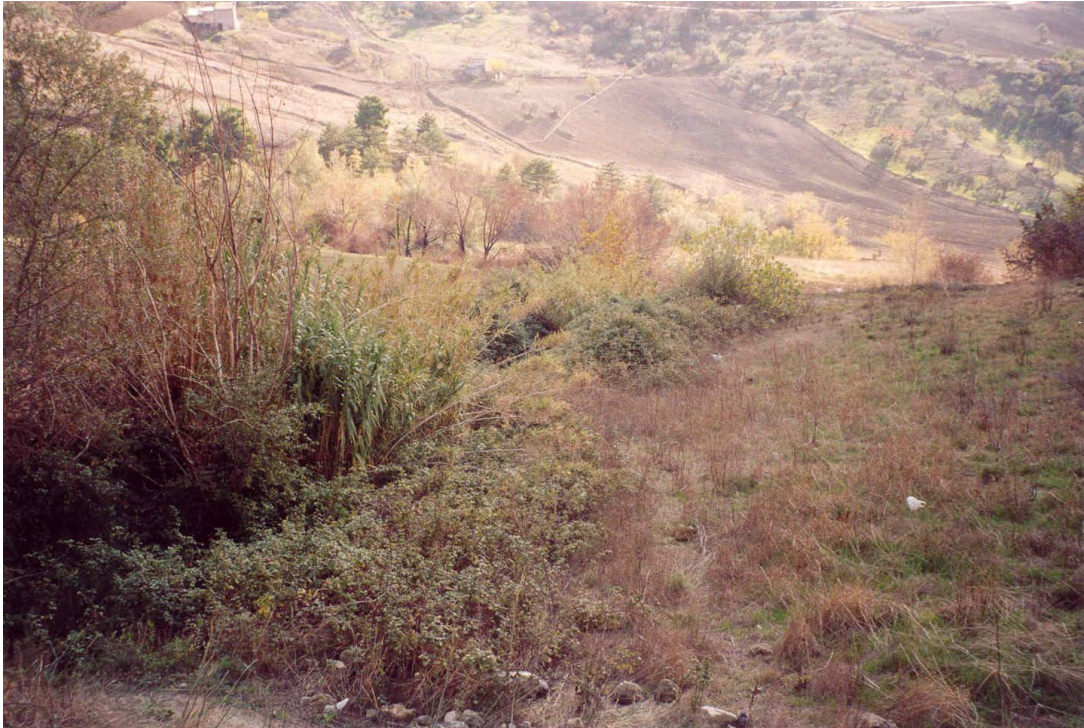
*Figura 2: Fosso in approfondimento nel pendio sottostante la paratia di pali realizzata a sostegno dei fabbricati di Via Trento. Il fosso funge da collettore per le acque drenate e per quelle meteoriche provenienti dalle zone a monte dell'abitato. E' prevista la sistemazione idrogeologica con interventi di pulizia, regolarizzazione alveo e briglie*

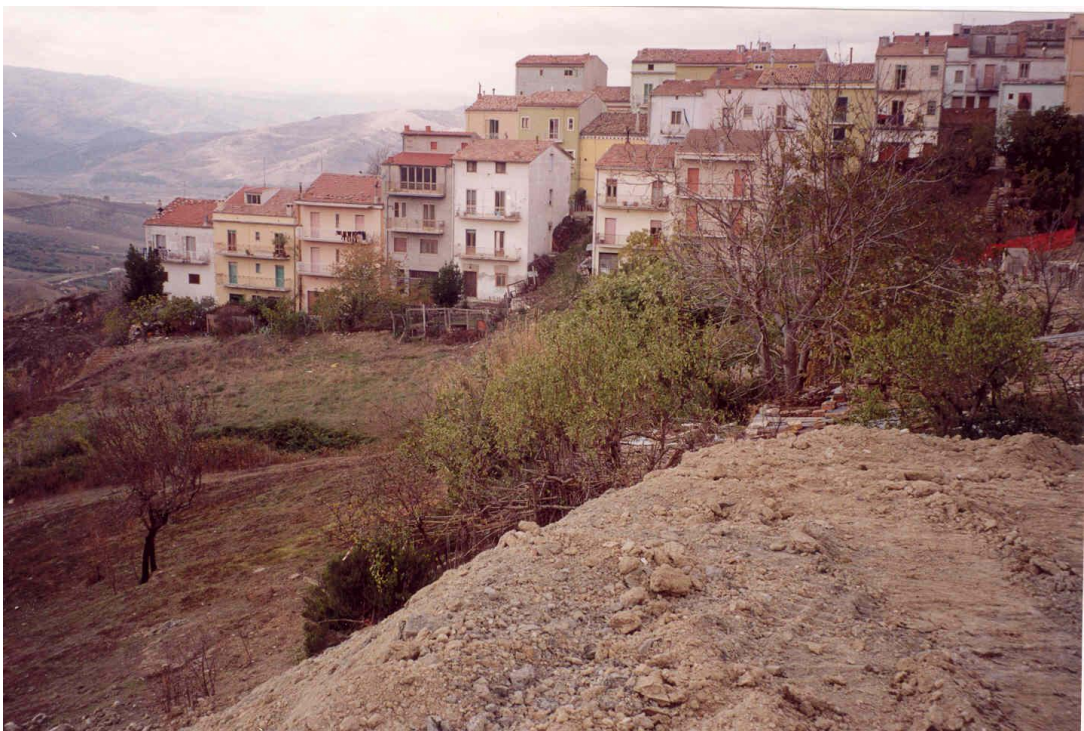
*Figura 3: Vista panoramica del pendio in dissesto sottostante i fabbricati di Via Trento – Via C. Battisti nella testata del Vallone La Cupa interessato dall'intervento (foto di Novembre 2001).*

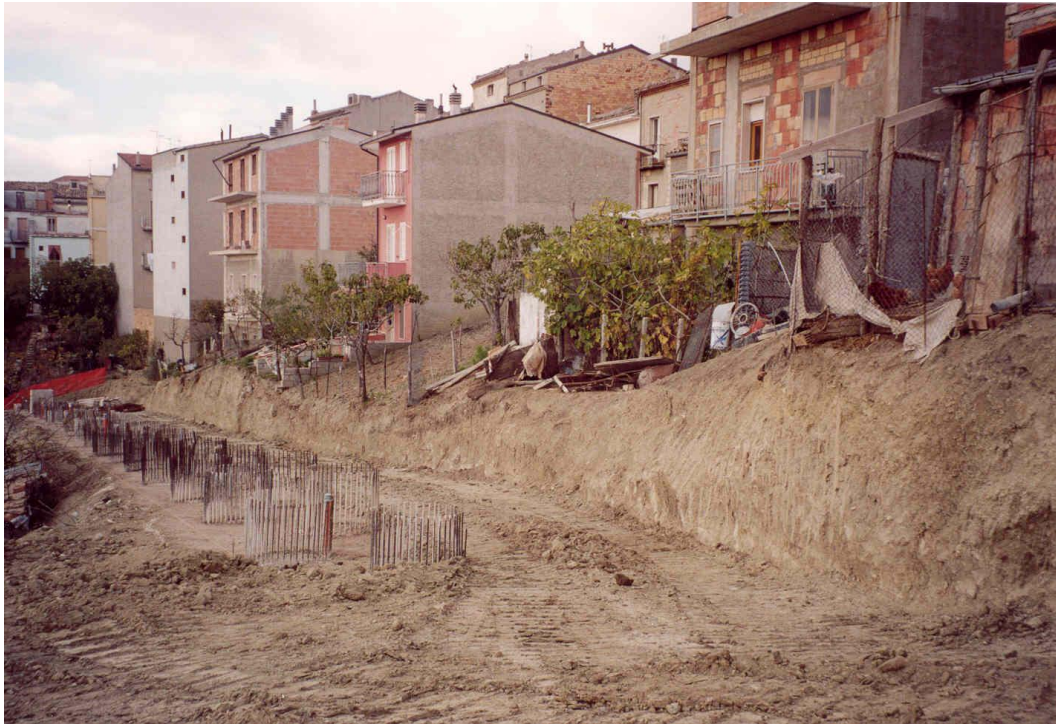
*Figura 5: Panoramica dei lavori in corso per la realizzazione della paratia a sbalzo di pali di grande diametro e della strada di penetrazione per i mezzi di cantiere (foto di Novembre 2001).*

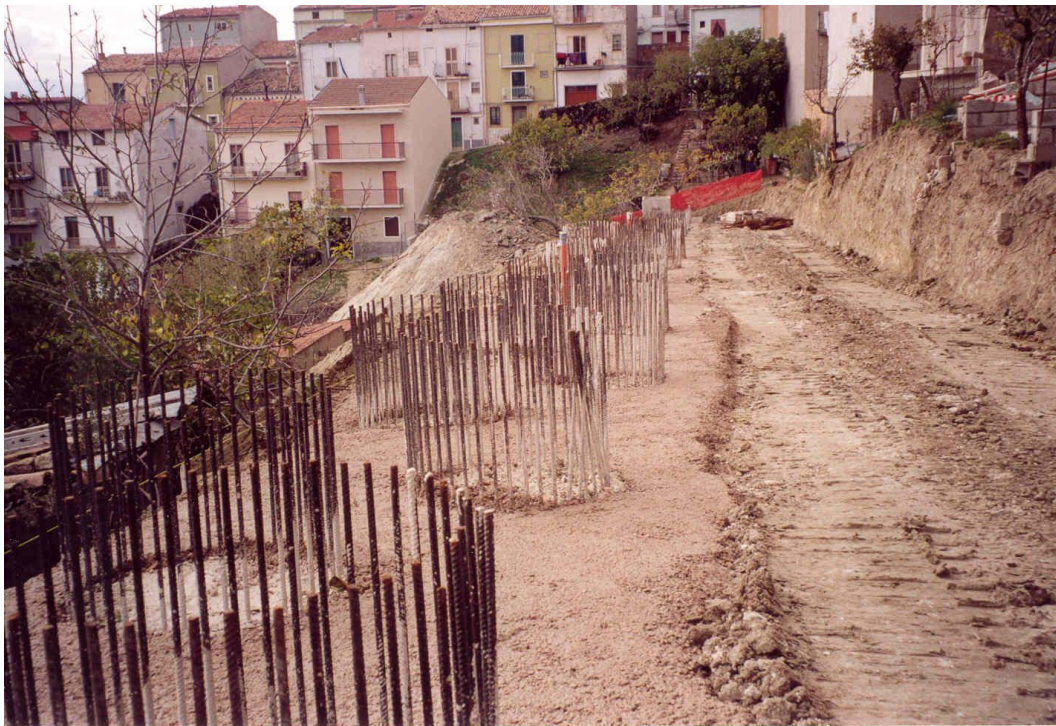
*Figura 6: Particolare della testa dei pali di grande diametro della paratia: i pali sono disposti a quinconce. Sulla trave di collegamento in testa dei pali è stato realizzato un muro di contenimento in c.a. (foto di Novembre 2001).*

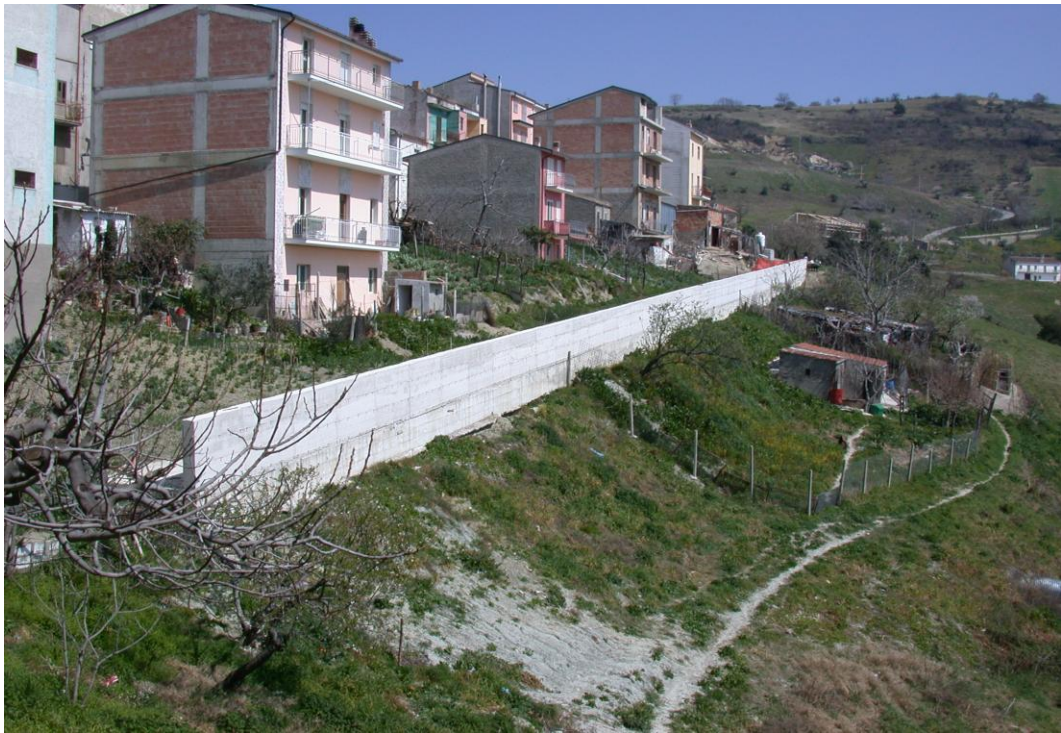
*Figura 7: Vista panoramica, a lavori in fase d'ultimazione (foto di Aprile 2003), della parte alta del pendio interessata dall'intervento: la paratia è stata completata così come la strada di penetrazione a monte della stessa, il muretto di contenimento in c.a. ed il pozzetto di raccolta.*

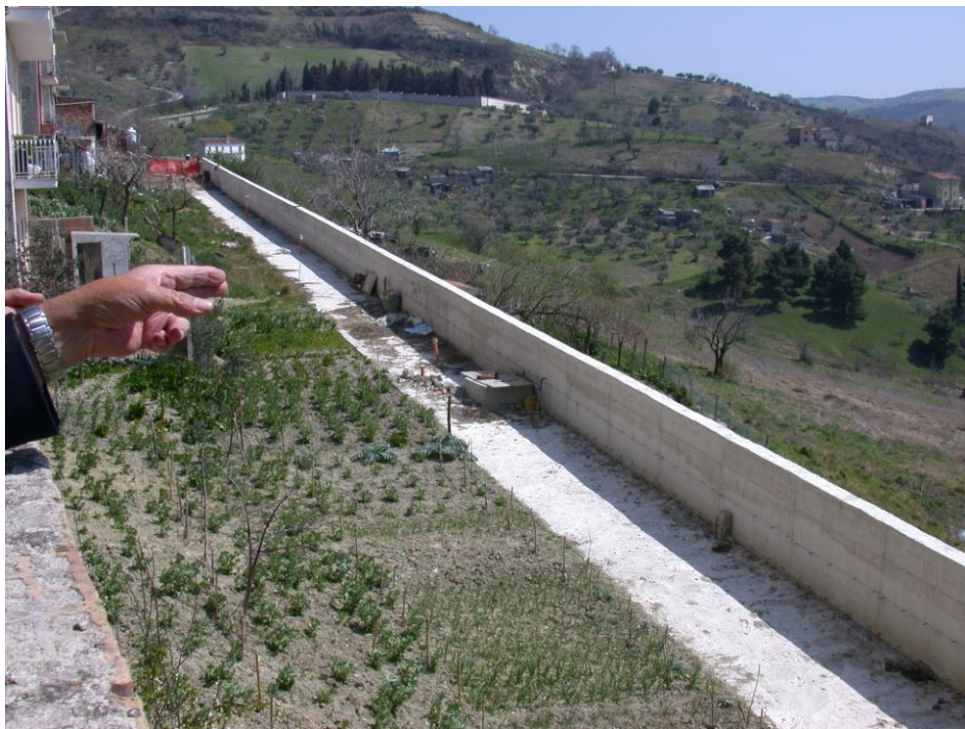
*Figura 8: Vista da Via Trento della strada di penetrazione e del muretto di contenimento realizzato sopra la paratia. A protezione della pubblica incolumità è prevista la posa sopra il muretto di un parapetto metallico (foto di Aprile 2003).*

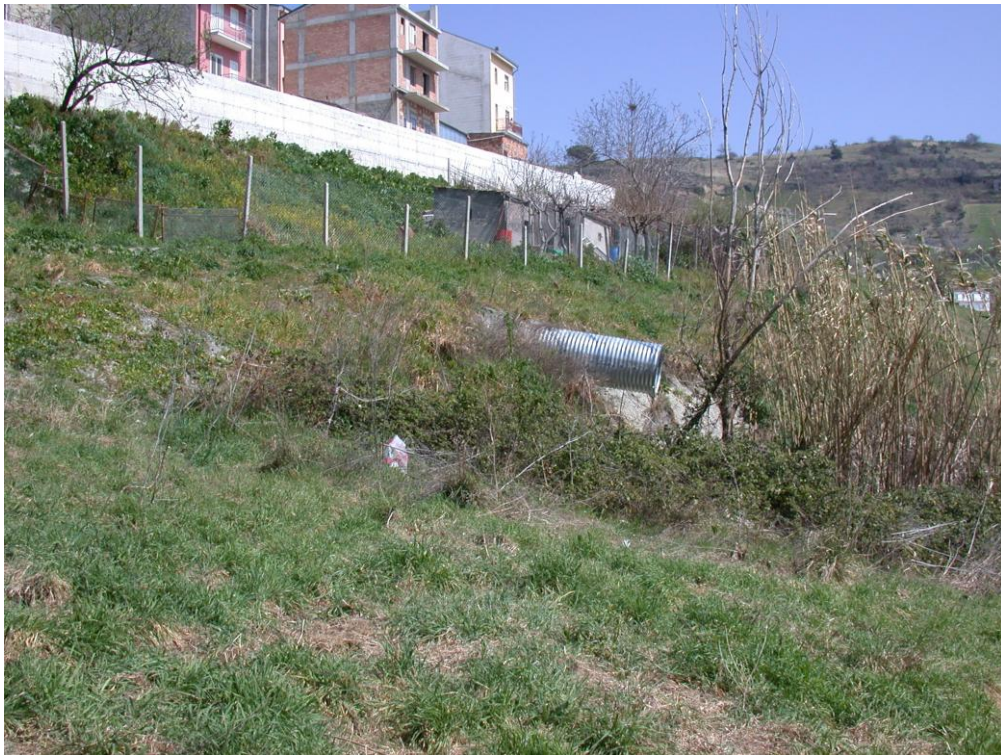
*Figura 9: Particolare dello sbocco della tubazione in acciaio zincato di scarico delle acque nel fosso. Con la Perizia di Variante la lunghezza della tubazione è stata aumentata per evitare fenomeni di erosione e scalzamento nel pendio alla base della paratia (foto di Aprile 2003).*

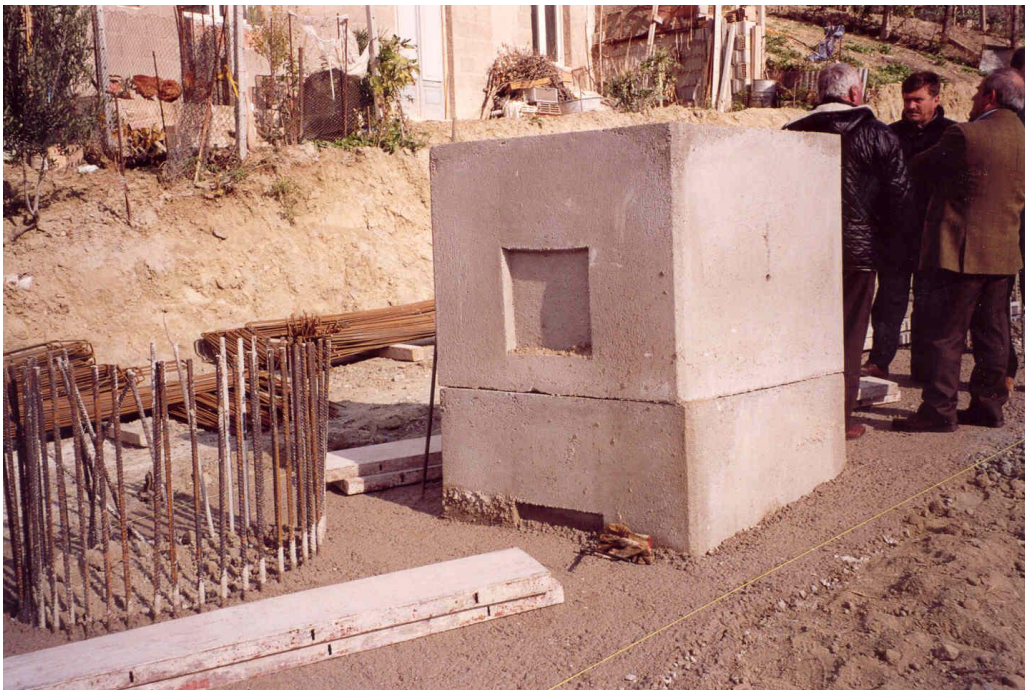
*Figura 10: Pozzetto di raccolta delle acque di drenaggio e di quelle piovane provenienti dalle zone a monte dell'abitato, ubicato a ridosso del costruendo muretto in c.a. su paratia. Le acque sono convogliate, tramite tubazione in acciaio zincato, nel fosso da sistemare a valle della paratia. (foto di Novembre 2001)*
