Figura 2. Ubicazione dell'area interessata dall'intervento, identificato nel Database APAT con il N. 523/99 e denominato nel DPCM d'approvazione 21/12/99 "Palificata di sostegno dell'abitato, sistemazione idraulico – forestale del versante in località Piazza Europa", nel Comune di Deliceto (Fg) - (Ortofoto – fonte Terra Italy).

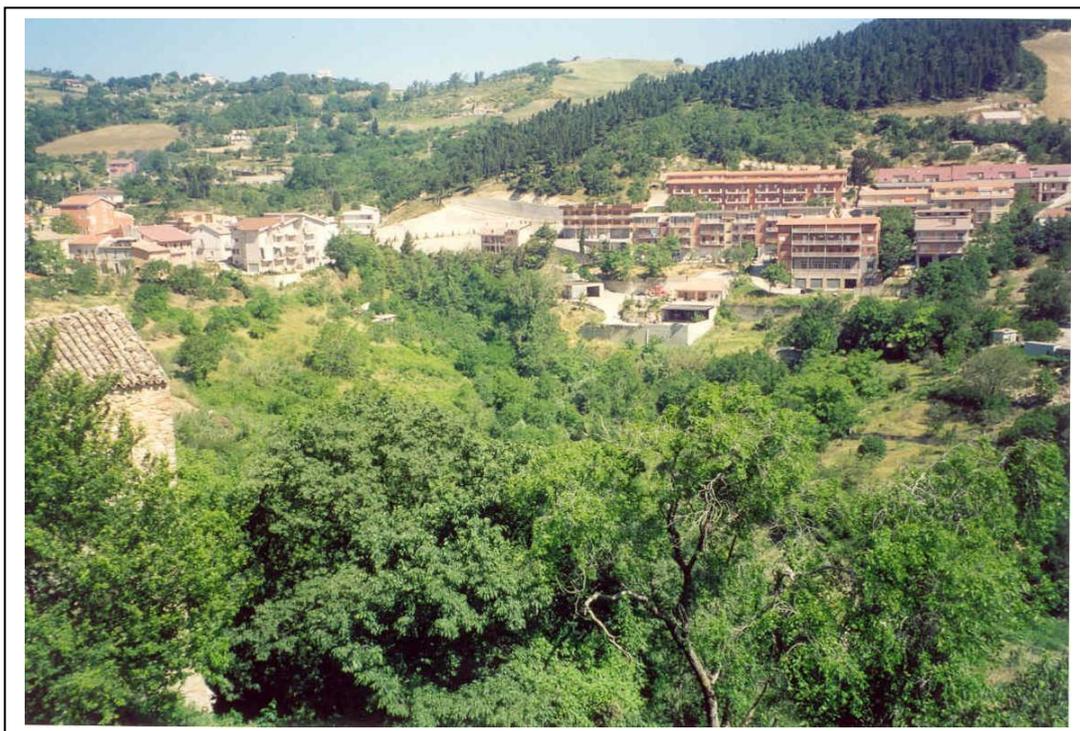
*Foto 1. Vista panoramica da Piazza Europa dei versanti del T. Gavitello prima dell'inizio dei lavori (foto maggio 2001).*

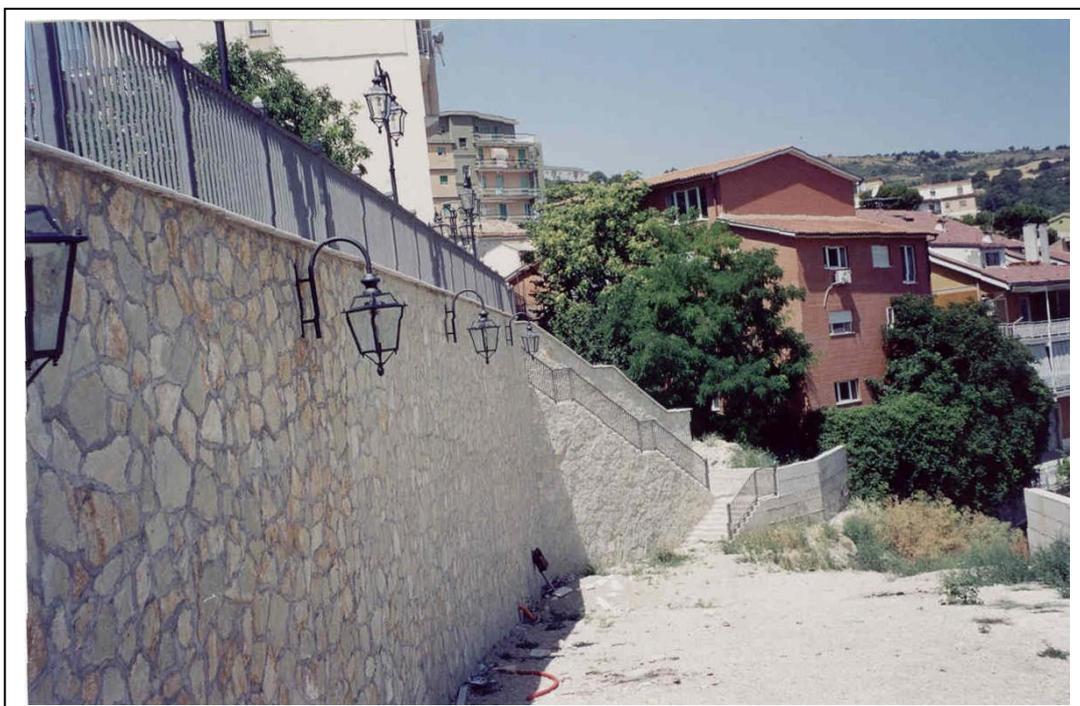
*Foto 2. Muro di sostegno con fondazione su paratia di pali di medio diametro (paratia P1), realizzato a valle della zona di Piazza Europa – mercato coperto. Il paramento esterno è stato rivestito con lastre di pietra. La pista d'accesso, utilizzata per le movimentazioni di cantiere, sarà utilizzata come strada d'accesso alla zona consolidata e sistemata (foto luglio 2003).*

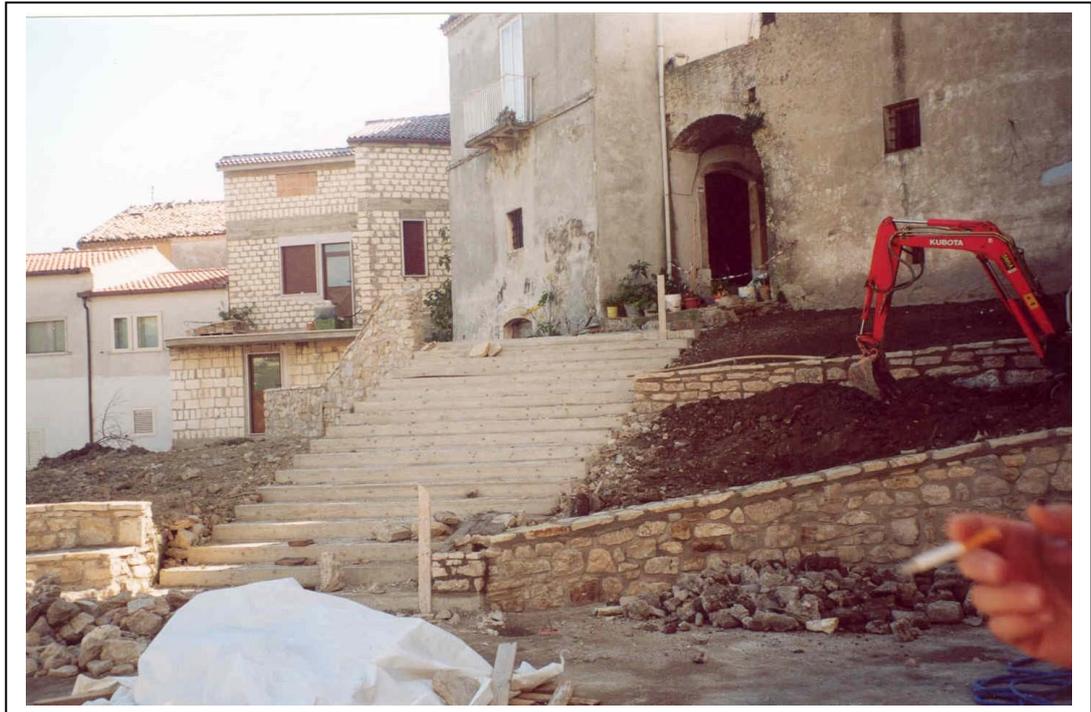
*Foto 3. Lavori in corso di sistemazione dell'area sottostante gli ultimi fabbricati dell'abitato con terrazzamenti sostenuti da muretti in pietra. La scalinata sarà rivestita in acciottolato, mentre nei terrazzamenti saranno piantate arbusti e piante (foto ottobre 2002).*

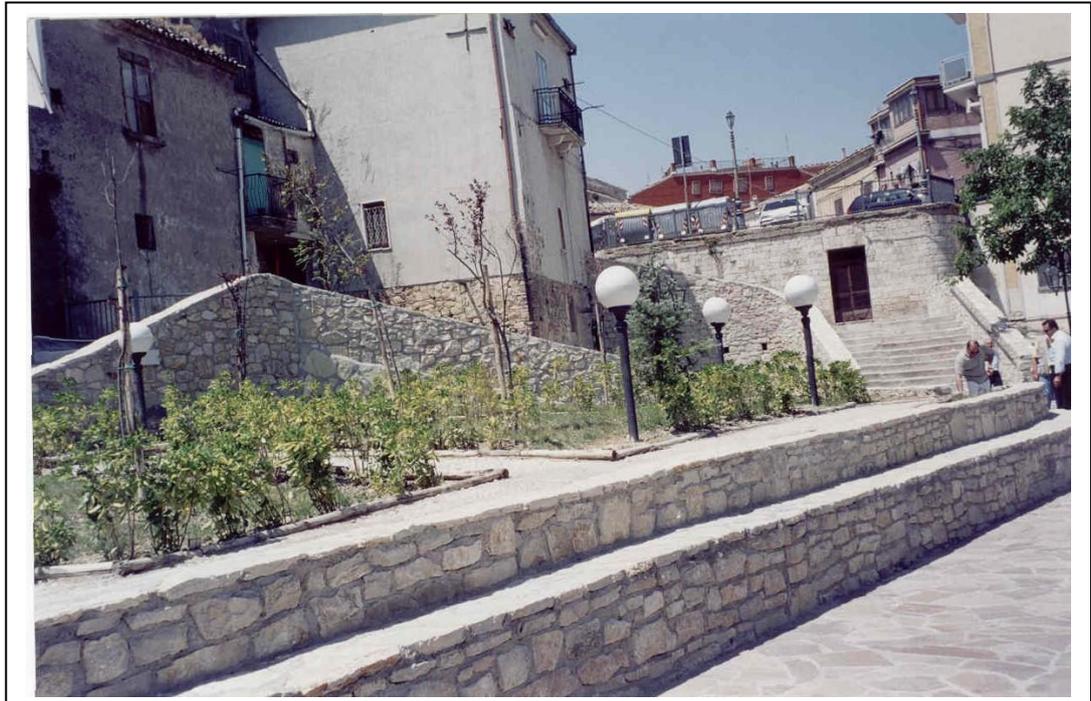
*Foto 4. Vista dell'area sottostante gli ultimi fabbricati del centro storico e Piazza Europa (visibile sullo sfondo) a lavori ultimati (foto luglio 2003).*

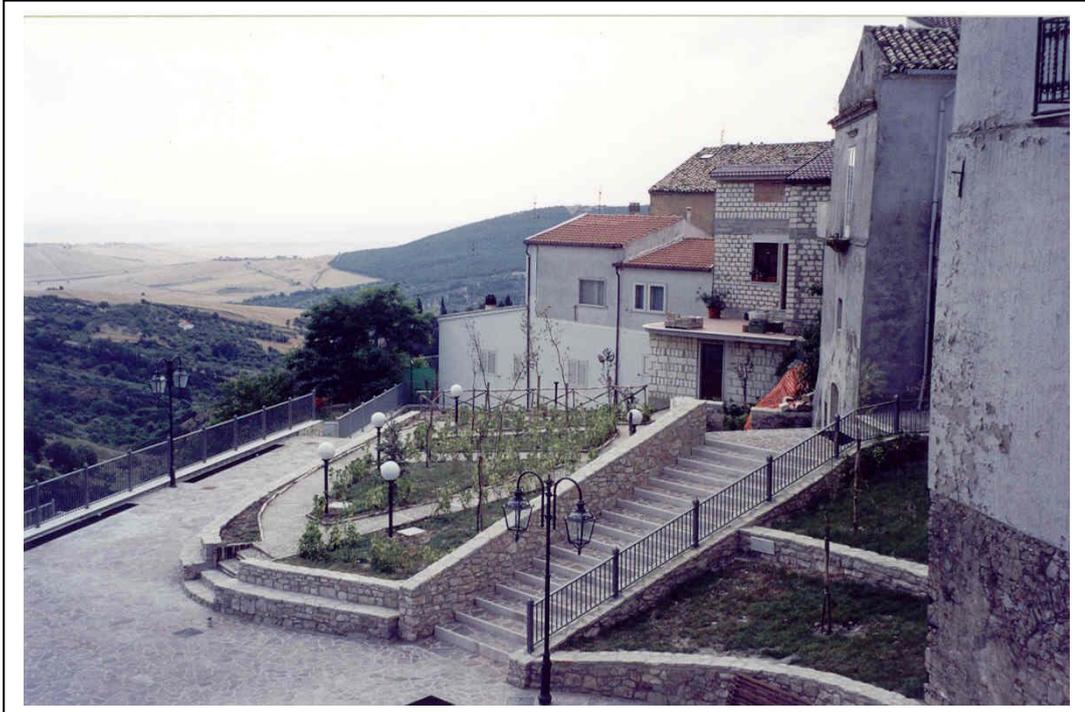
*Foto 5. Vista panoramica a lavori ultimati dell'area interessata dall'intervento di consolidamento, sistemazione e riqualificazione ambientale (foto luglio 2003).*

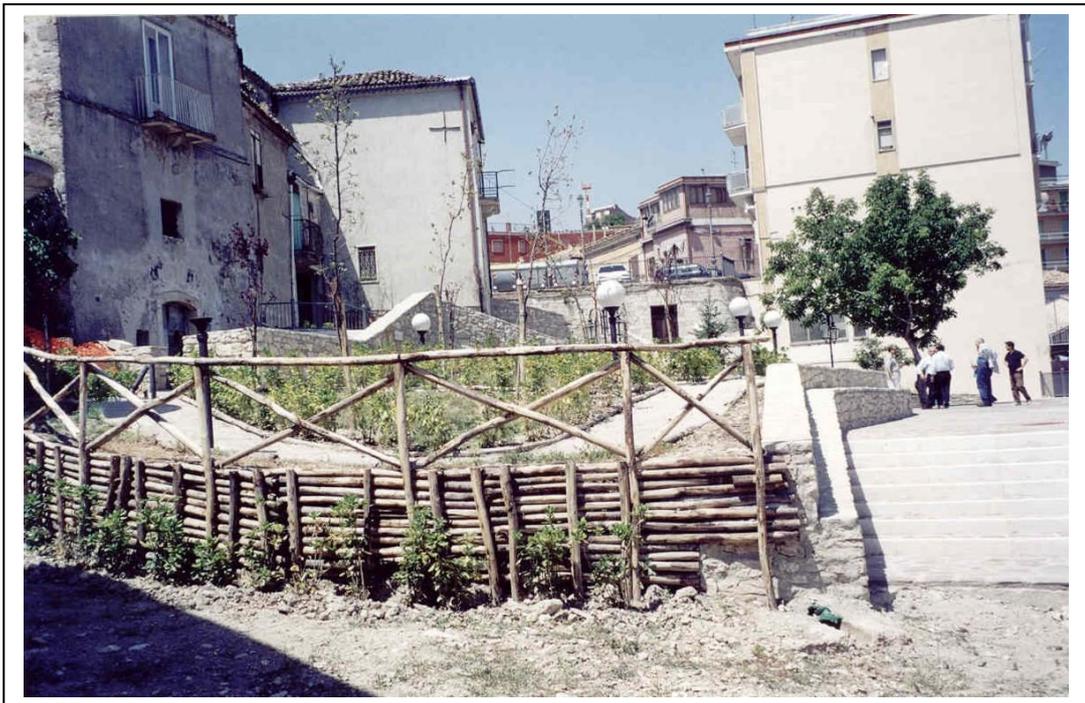
*Foto 6. Vista, dalla parte bassa del versante, del pendio a lavori finiti. In primo piano una delle staccionate che delimitano i percorsi pedonali e le aree a verde (foto luglio 2003).*

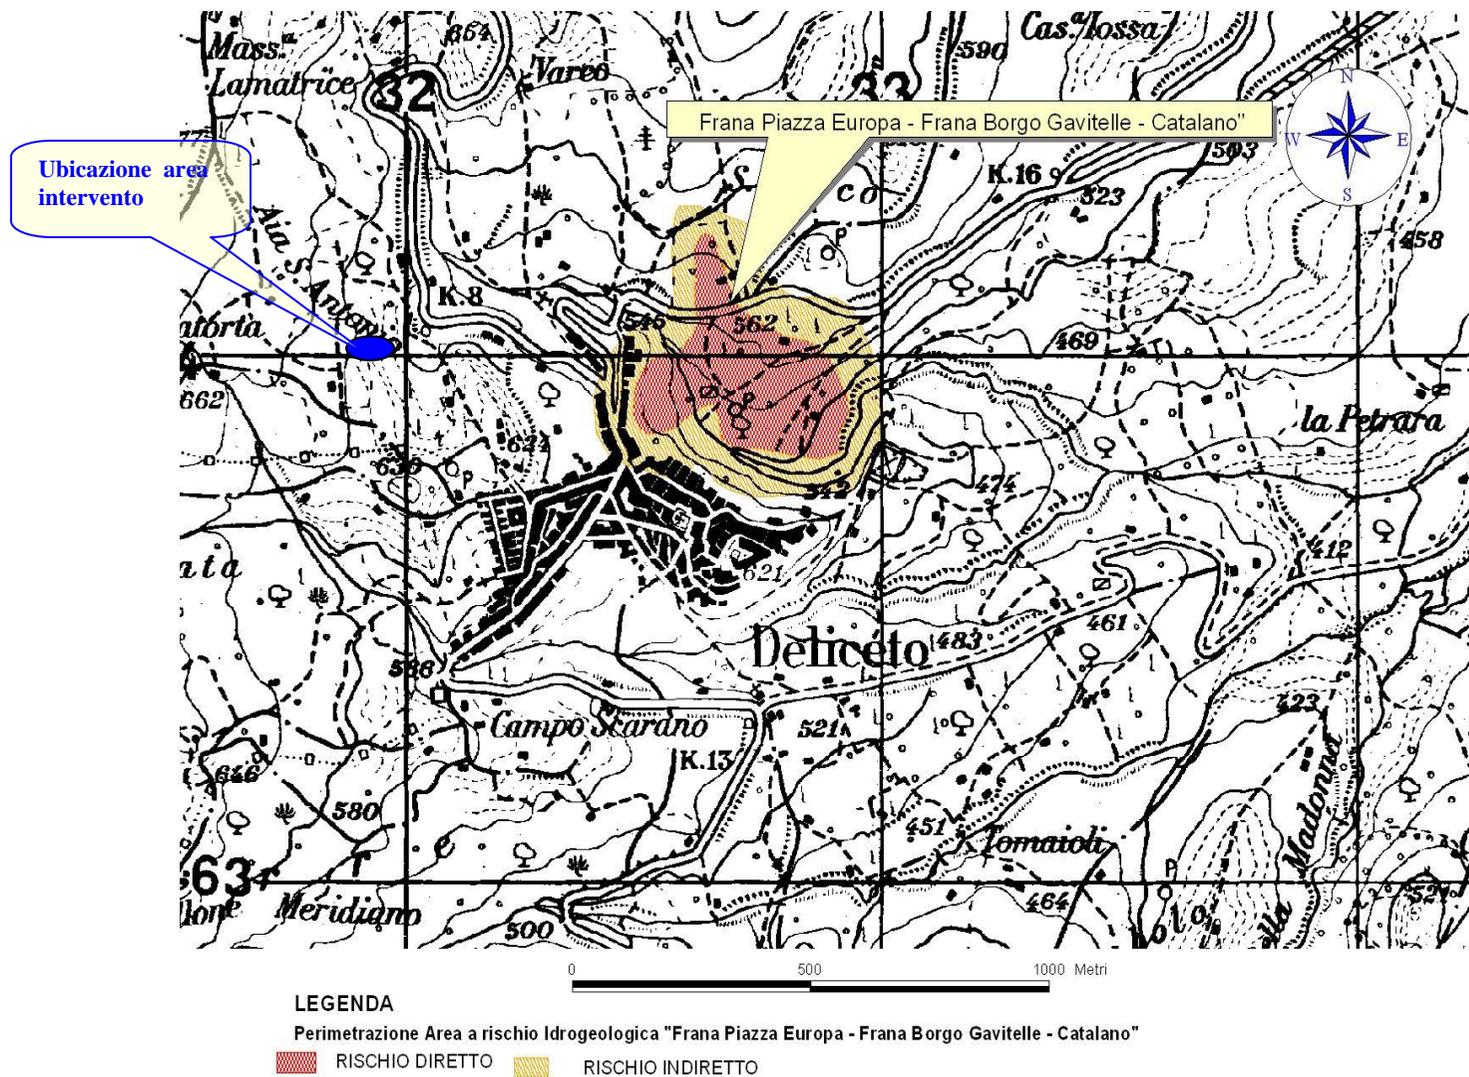
Figura 1. Perimetrazione area a rischio molto elevato (R4) "Frana Piazza Europa – Borgo Gavittelle -Catalano" e ubicazione zona intervento – Stralcio topografico da tav. IGM 174 II NE .

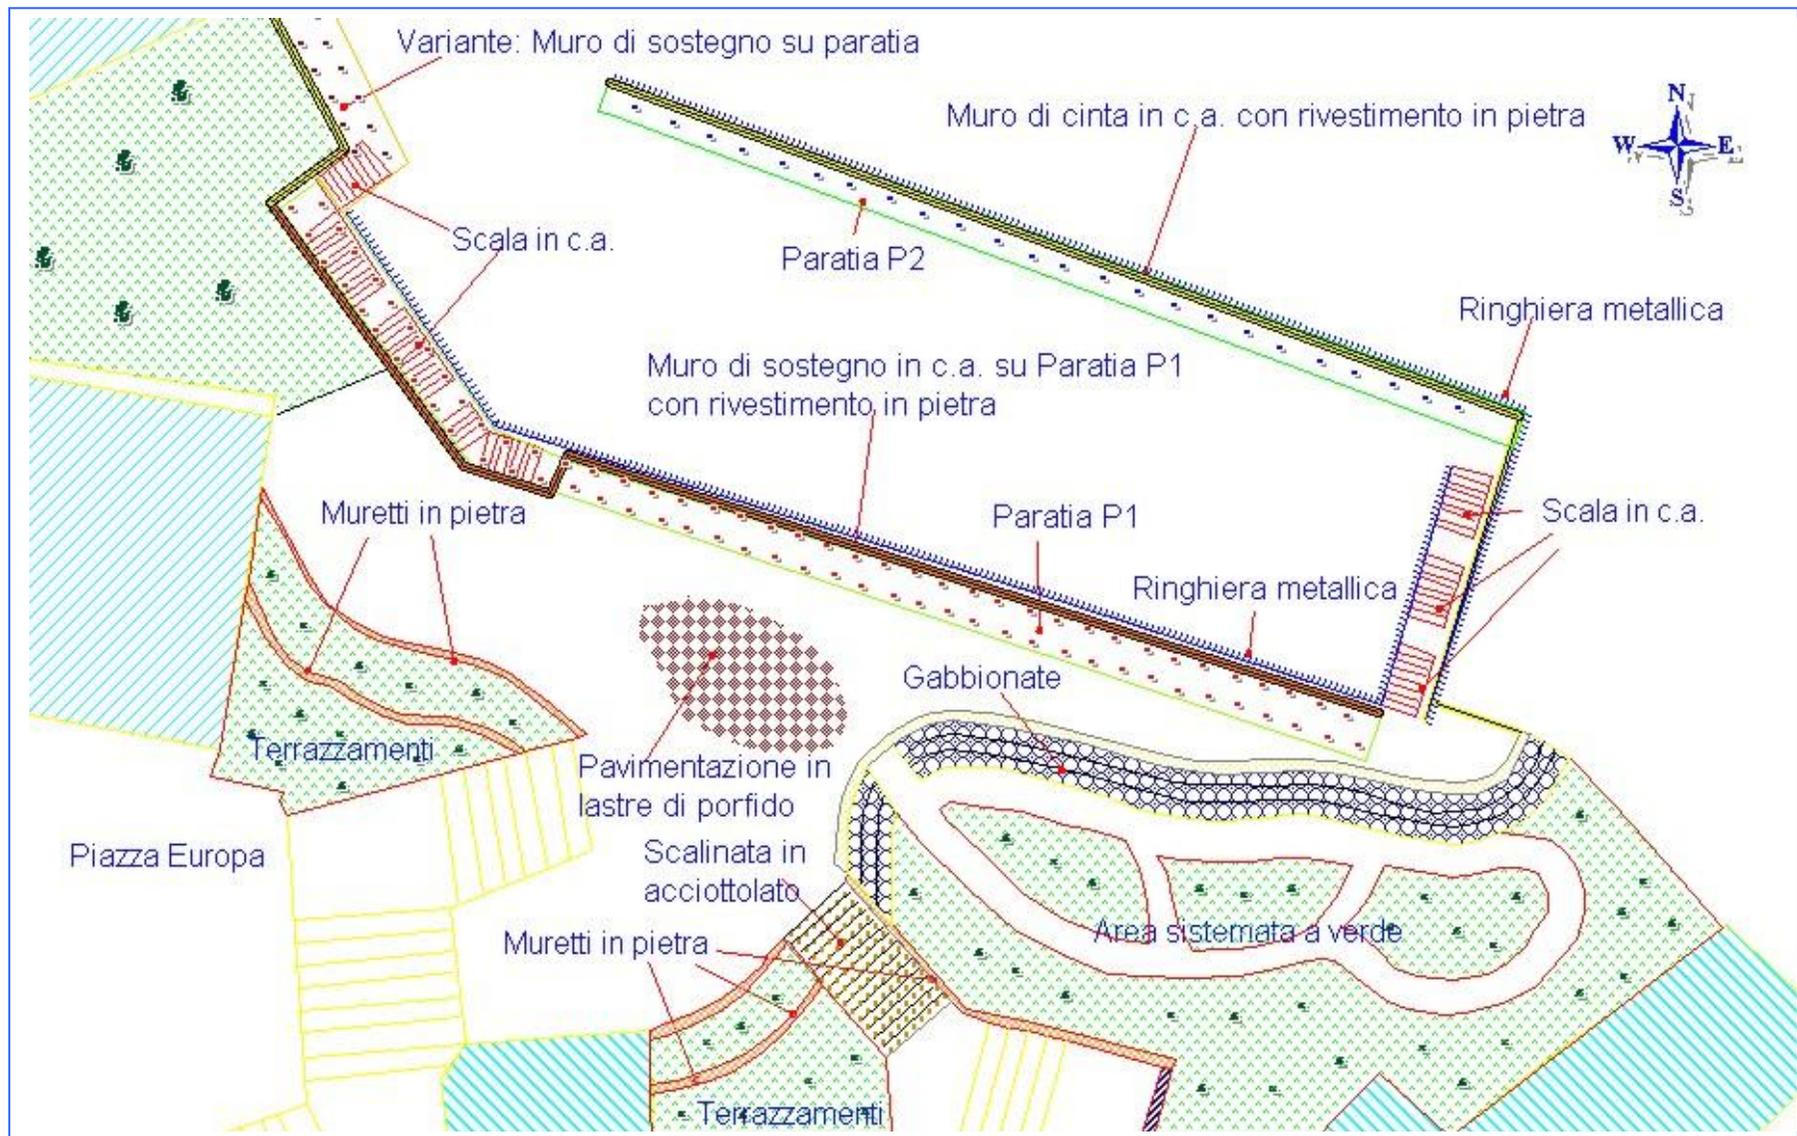
Figura 3. Schizzo planimetrico con ubicazione degli interventi di consolidamento e di sistemazione del pendio sottostante la zona di Piazza Europa.
