060/98_Figure e foto dissesti_interventi consolidamento pendio in frana a valle ospedale e scuole via Lastaria_ Comune di Lucera (FG)

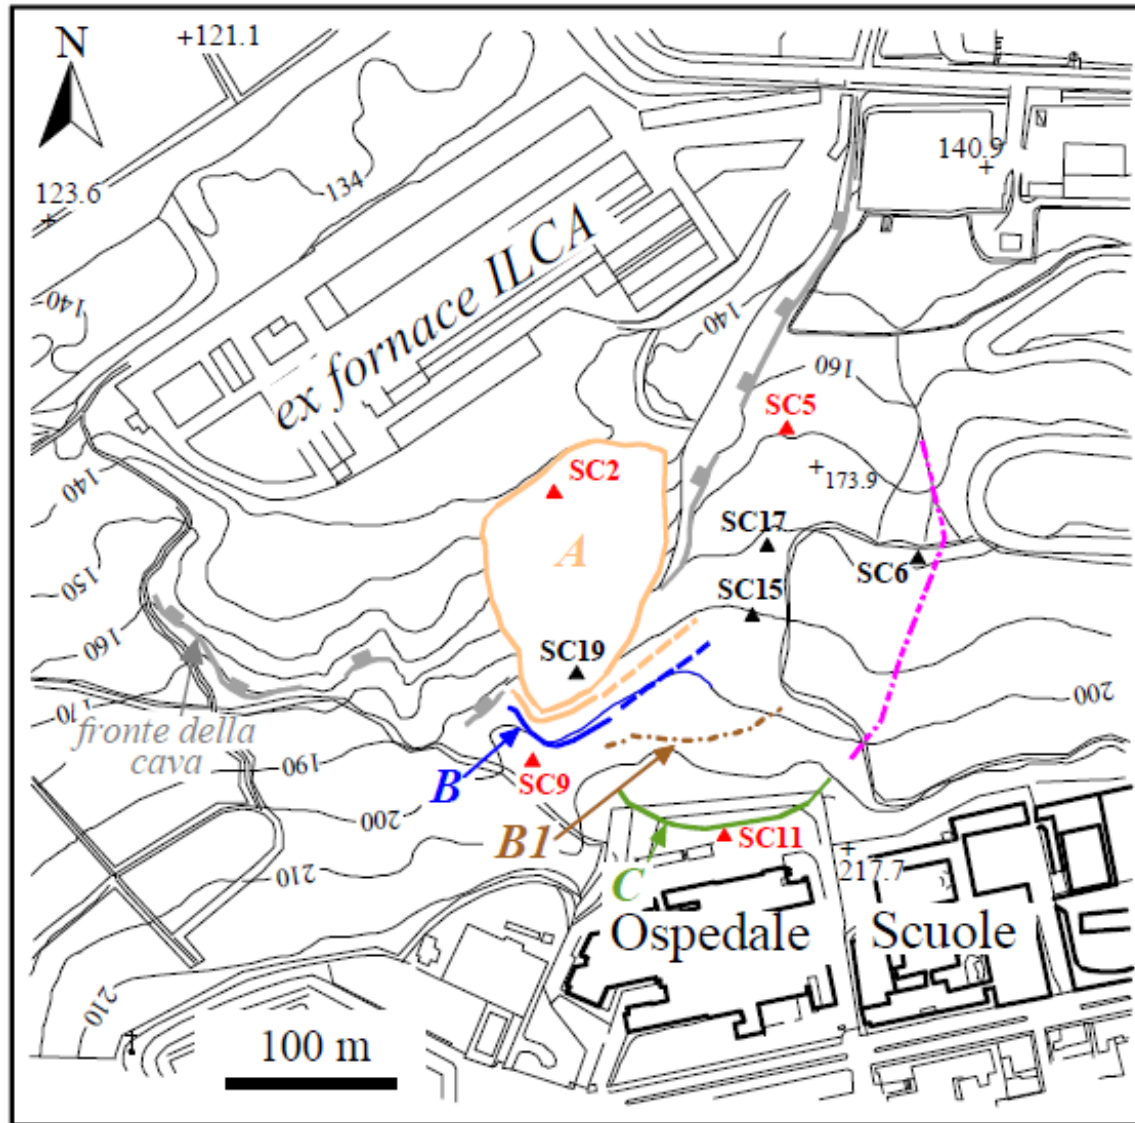
Fig. 3. Carta geomorfologica schematica del versante di studio, con indicato il corpo di frana A e gli orli di scarpata dei corpi di frana successivi (B, B1 e C), in fucsia, il limite orientale della zona franosa in evoluzione in base ai risultati di sito fino ad oggi ottenuti (da Figure allegate alla Relazione Geologica).
