Documentazione fotografica_Figure Intervento 522/99_Chieuti_Via Fani

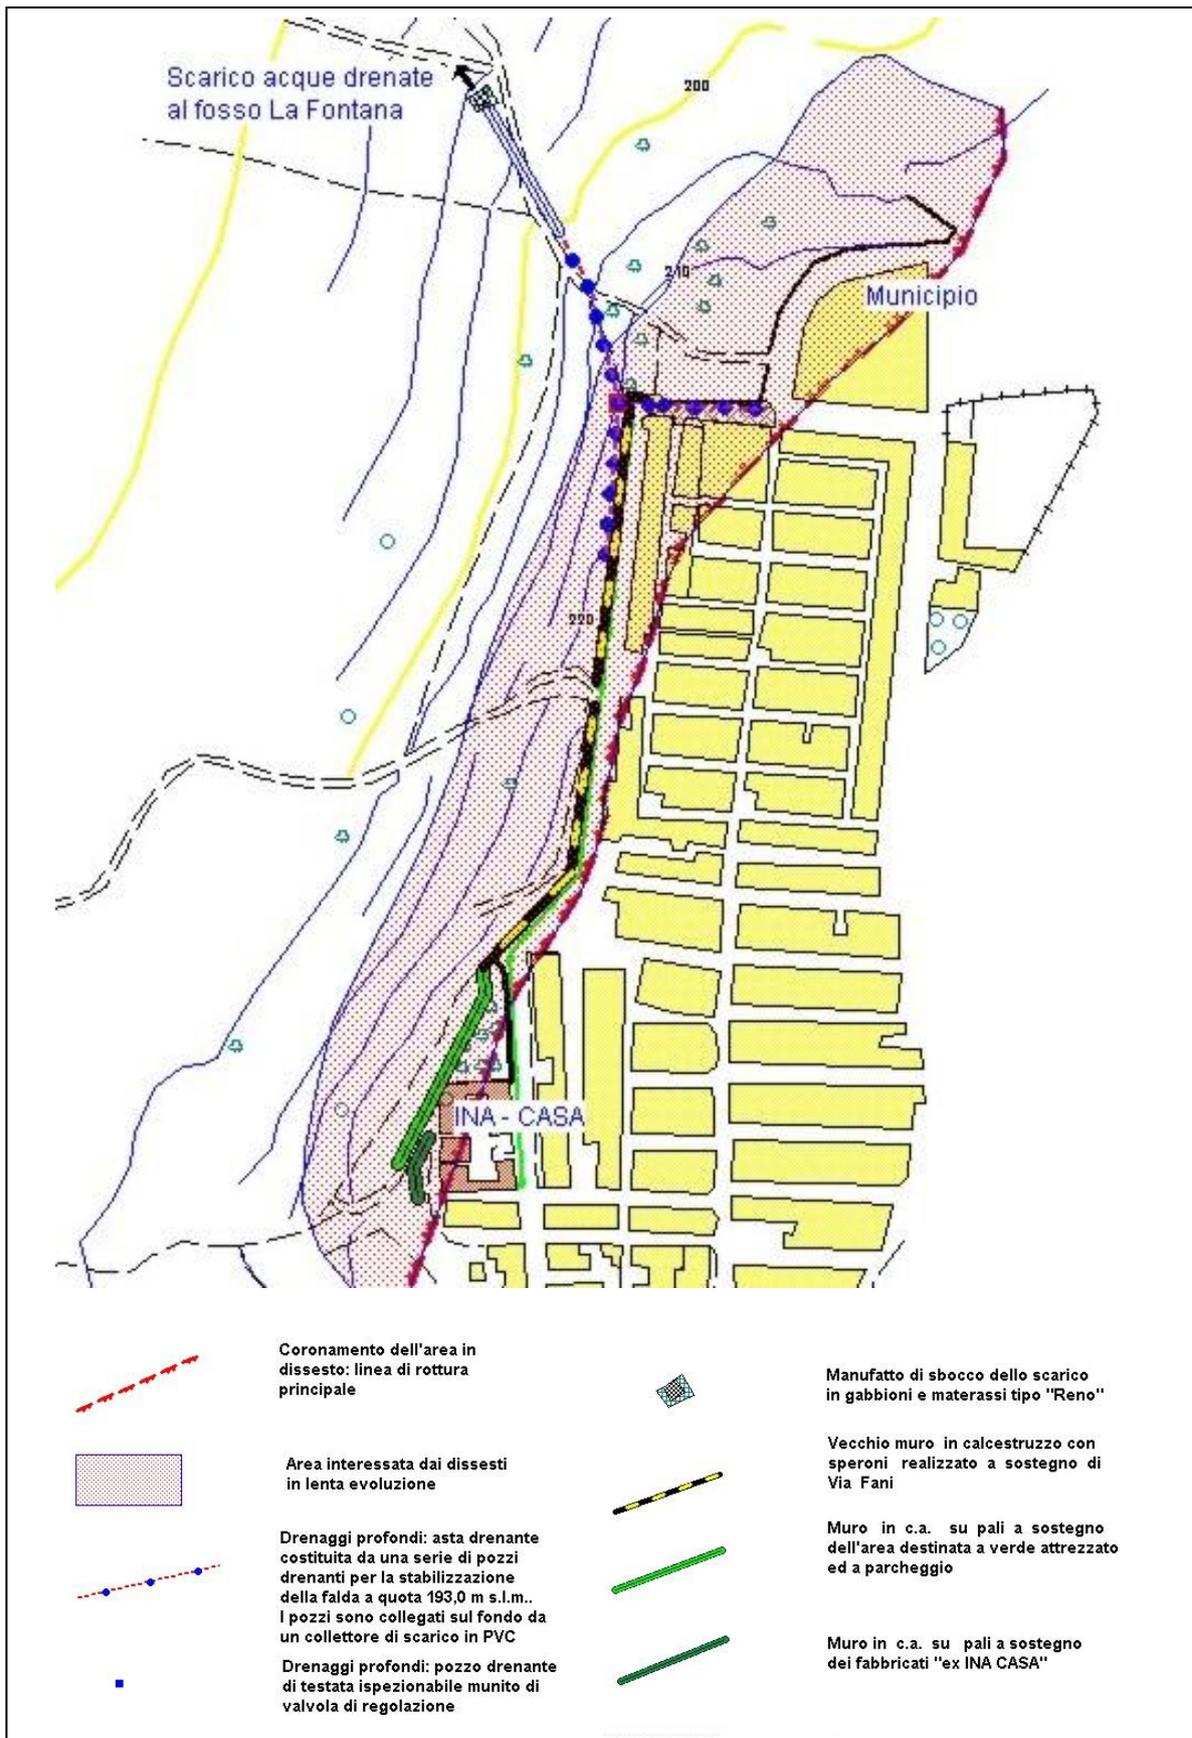
Figura 8. Schizzo planimetrico dell'area d'intervento con ubicazione delle opere strutturali di sostegno e di drenaggio profondo previste dal progetto esecutivo dell'intervento di consolidamento di "Via Fani" (disegno non in scala)
