## RELAZIONE DI MONITORAGGIO

### **“CONSOLIDAMENTO CENTRO ABITATO” - (DM 23/12/2002 - DT/2002/0297 4° STRALCIO)**

**COMUNE DI CASTELNUOVO DELLA DAUNIA (FG)**

RT/SUO-IST 189/2004

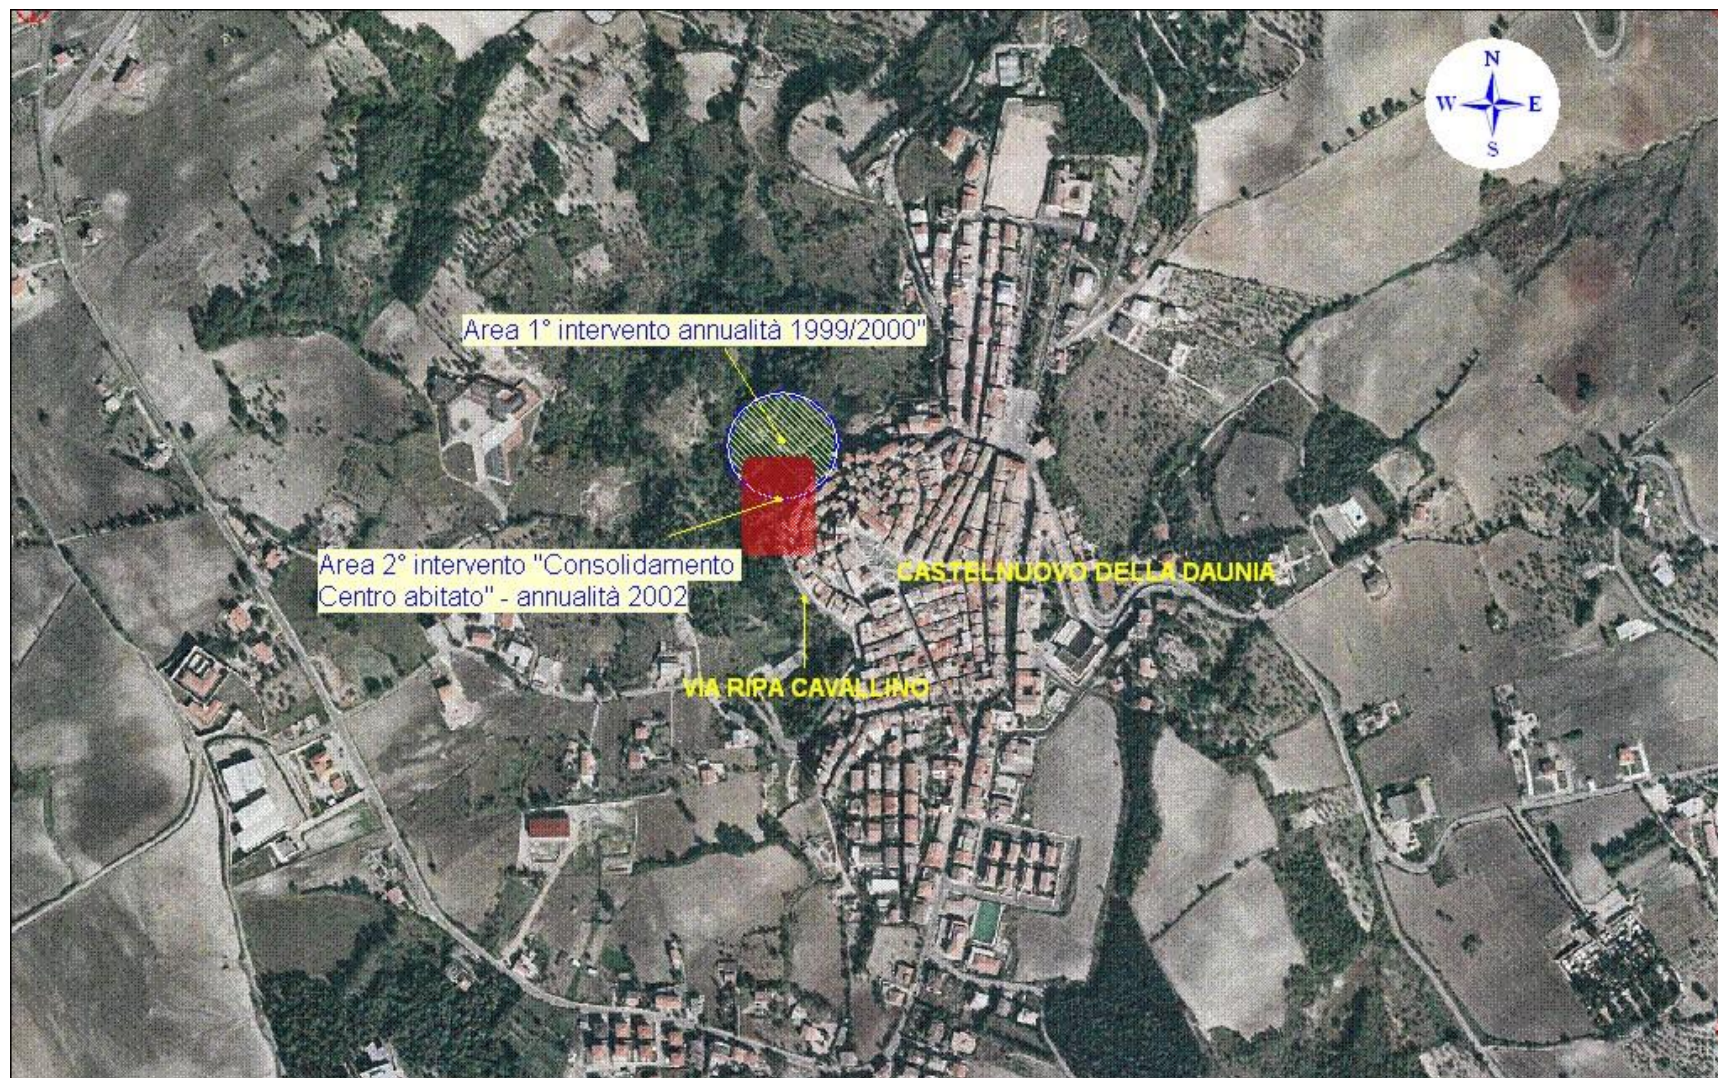
L’area in dissesto, oggetto dell’intervento in esame, si trova nel settore periferico nord occidentale del centro storico, lungo un tratto del ripido pendio in destra idrografica del vallone torrentizio, dove sono ubicate anche le fonti della sorgente Cavallina che alimentano le terme di Castelnuovo della Daunia di recente costruzione, situate nel versante opposto (*Figura 2*).

L’intervento in esame rappresenta il completamento delle opere di consolidamento e di sistemazione idrogeologica del versante in dissesto e della zona del centro abitato in località Ripa Cavallino, in parte già realizzate con il precedente intervento finanziato dalla Protezione Civile e nel primo intervento da poco ultimato, finanziato dal D.L. 180/98 per l’annualità 1999/2000 (*Figura 2 e Foto 5*).

Figura 2. Ubicazione dell'area dell'intervento di consolidamento e risanamento dei dissesti che interessano il versante nord occidentale del centro abitato di Castelnuovo della Daunia (FG), in località "Ripa Cavallino" - (Ortofoto – fonte Terra Italy).
