Documentazione fotografica e figure:
Lavori di consolidamento in centro urbano versante collinare San Rocco" in località "Toppo S. Rocco Chiesa Centro Urbano"
Comune di Candela (FG)
REGIONE PUGLIA - RIF. 366/08; DM 14/11/2007

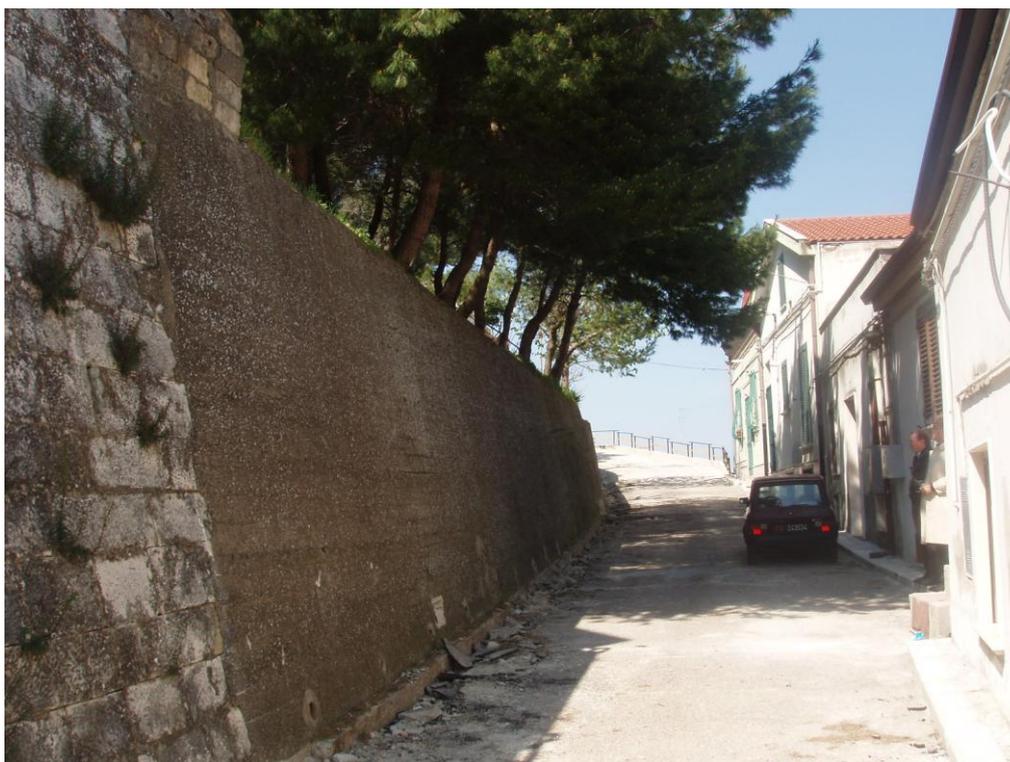
Fig. 11. Vista del muro di sostegno in c.a. esistente di via San Rocco da consolidare con contromuro su micropali e tiranti. In primo piano l'alto muro in blocchi di pietra esistente in prosecuzione del muro in c.a. non interessata dagli interventi di consolidamento (Foto aprile 2009)
