APAT – Agenzia per la Protezione dell’Ambiente e per i Servizi Tecnici
Relazione Tecnica D.L. 180/98 – “Sostituzione manufatti esistenti, consolidamento piede aree in movimento, trincee drenanti” - 1° intervento: Lavori di sistemazione frana in “ località Campo Sportivo” - Comune di Anzano di Puglia (Foggia)

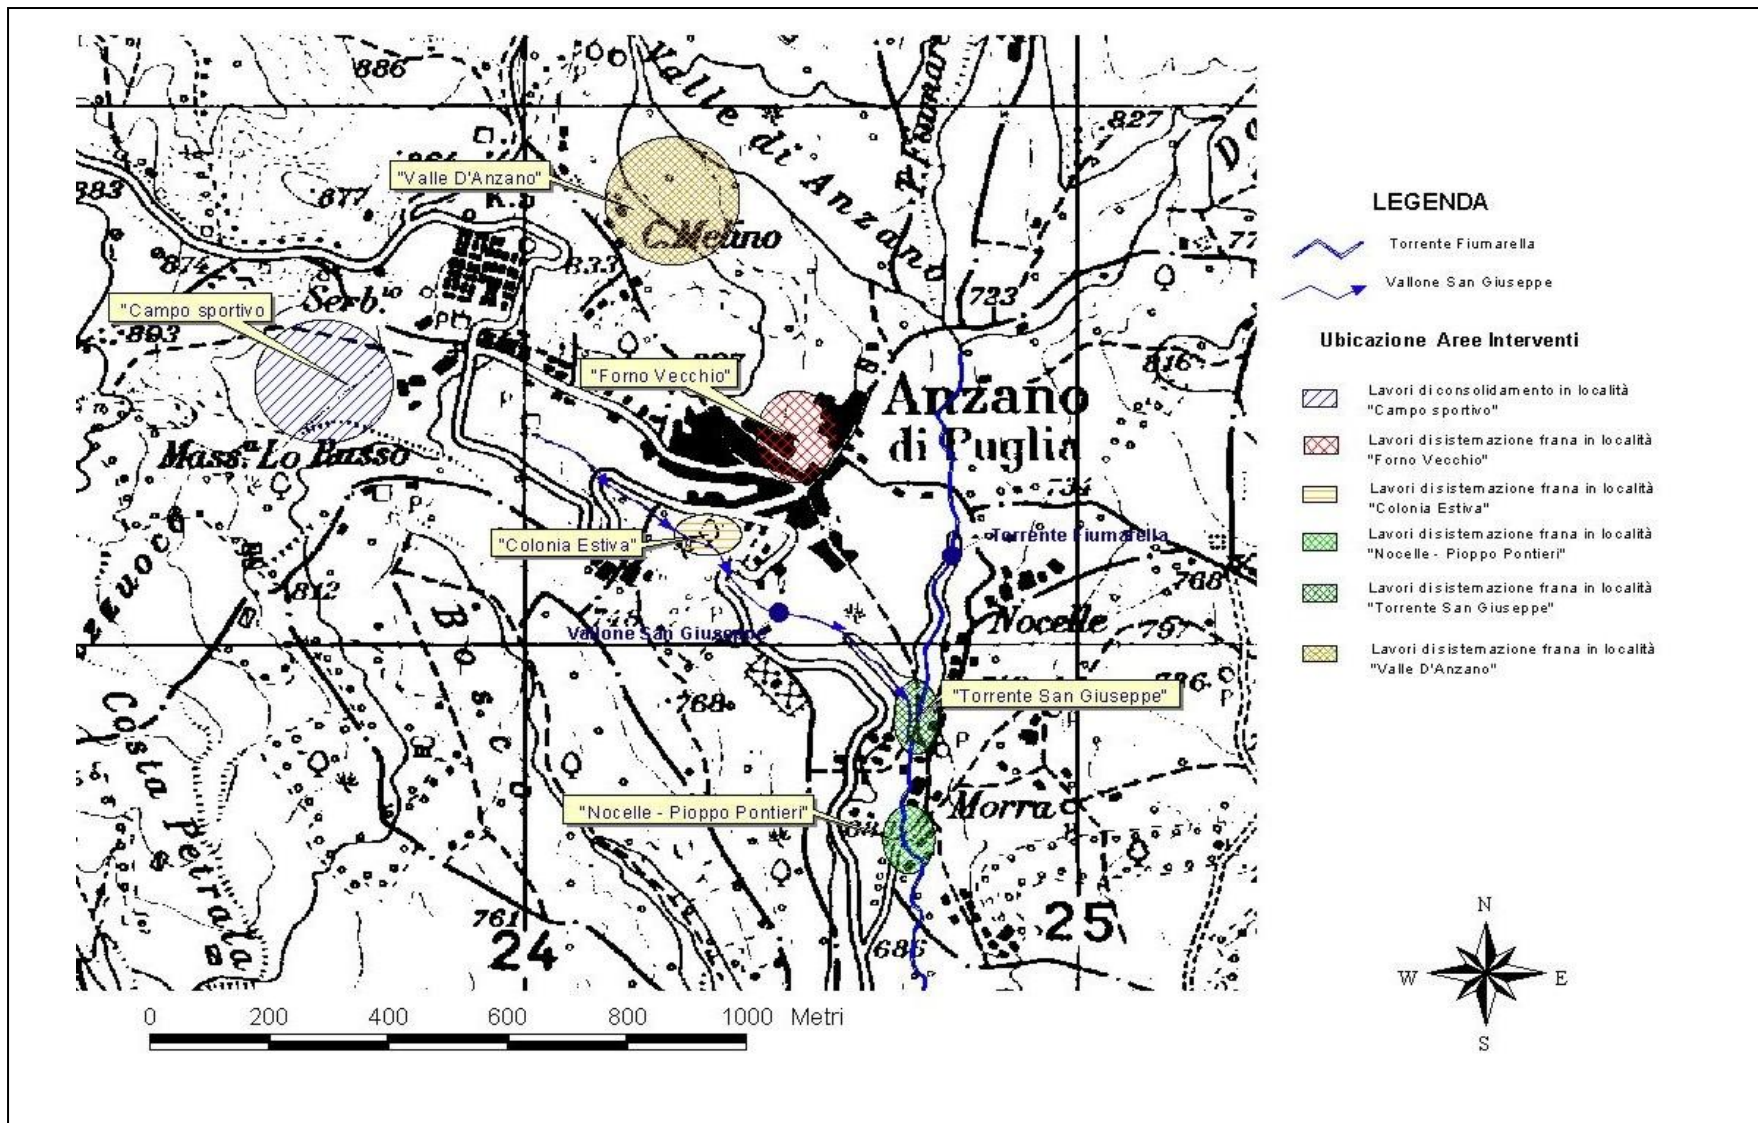
Figura 1. Stralcio topografico con ubicazione delle 6 aree in cui è stato suddiviso l'intervento, identificato nel Database APAT con il N. 510/99, e denominato nel DPCM d'approvazione 21/12/99 "Sostituzione manufatti esistenti, consolidamento piede aree in movimento, trincee drenanti" in località "Centro Urbano" nel Comune di Anzano di Puglia (Fg). L'Ente Attuatore ha utilizzato le risorse finanziarie ottenute ai sensi dell'ex D.L. 180/98, finanziando i lavori degli interventi di consolidamento e sistemazione di queste 6 aree in frana.

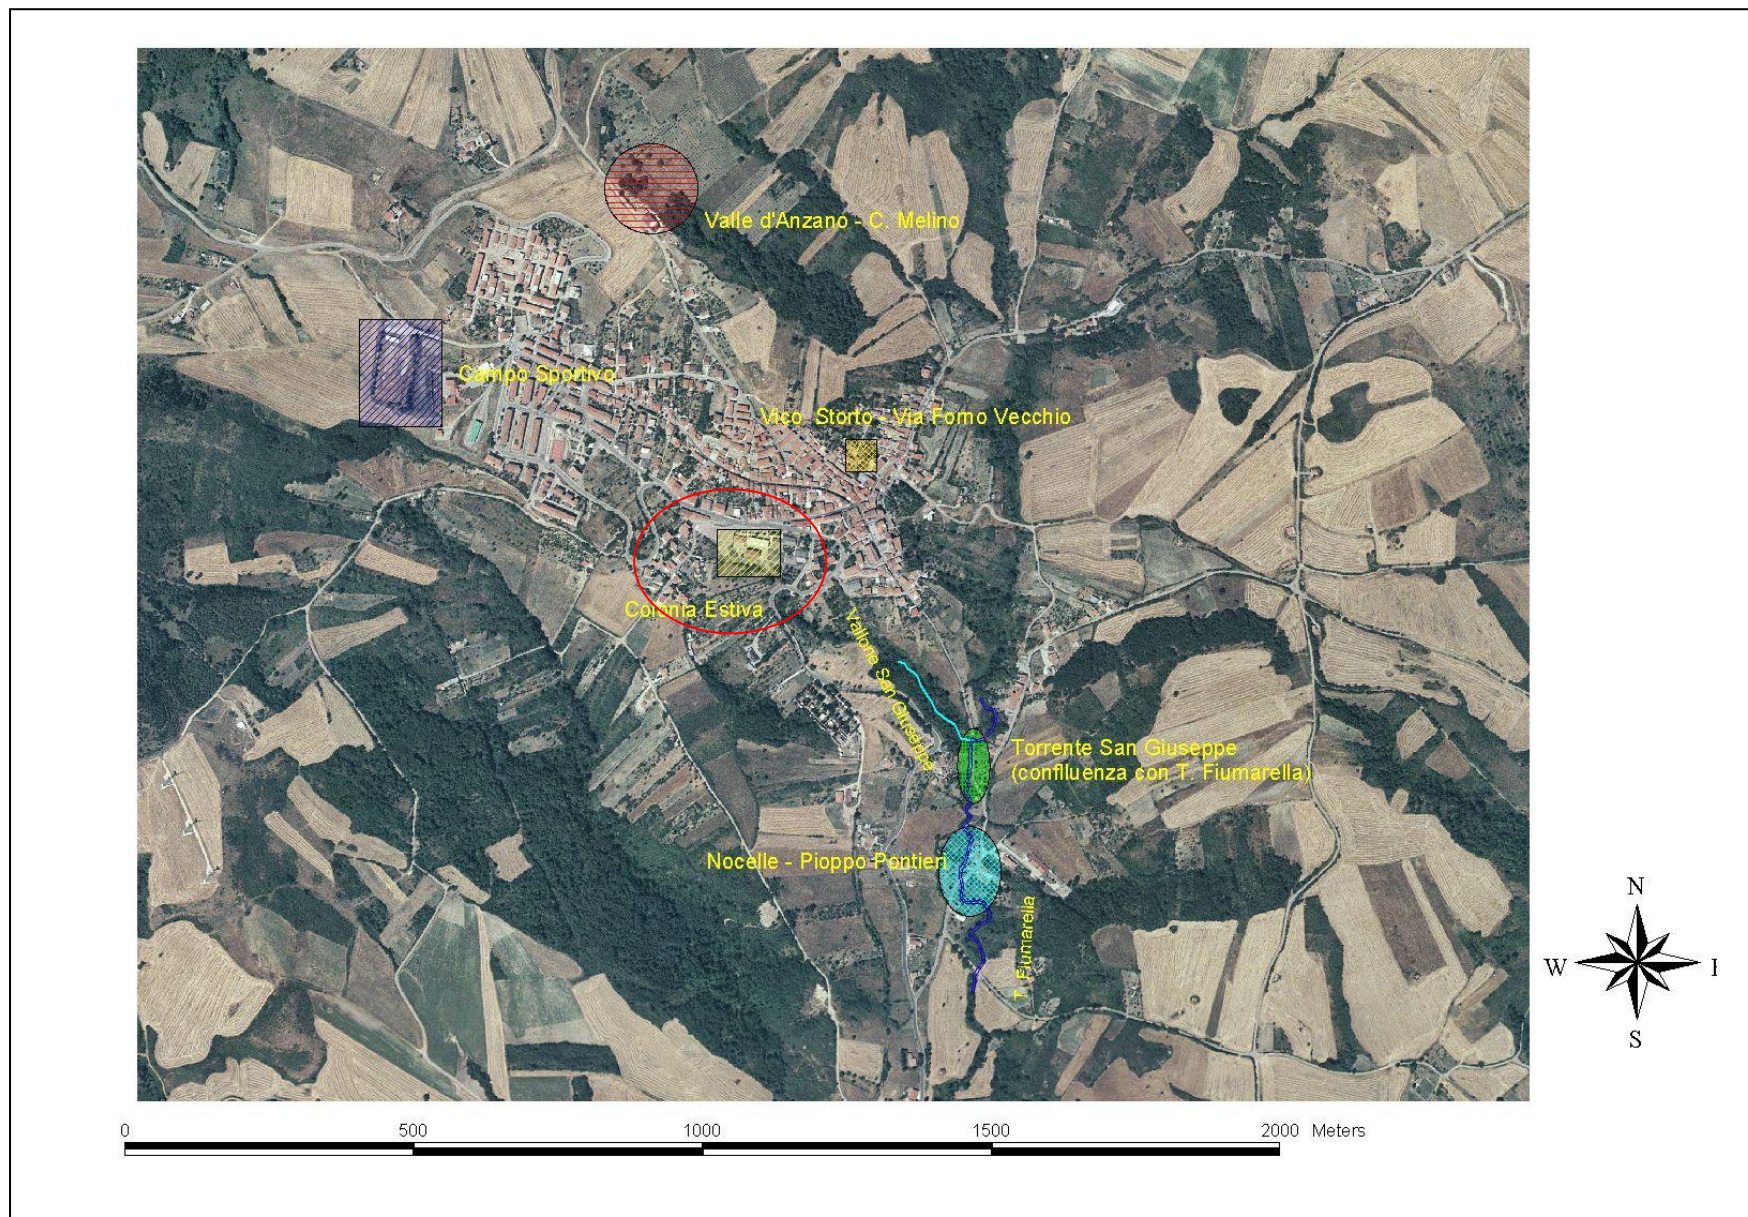
Figura 2. Ubicazione delle 6 aree in frana interessate dagli interventi realizzati con il finanziamento assegnato al Comune di Anzano per l'intervento, identificato nel Database APAT con il N. 510/99, e denominato nel DPCM d'approvazione 21/12/99 "Sostituzione manufatti esistenti, consolidamento piede aree in movimento, trincee drenanti" in località "Centro Urbano" nel Comune di Anzano di Puglia (Fg) - (Ortofoto - fonte Terra Italy).
