Figura 2: Ubicazione dell'area d'intervento per il consolidamento e la sistemazione del pendio in dissesto, in località Ripa Cavallina, comune di Castelnuovo della Daunia (FG)- (Ortofoto – fonte Terra Italy).

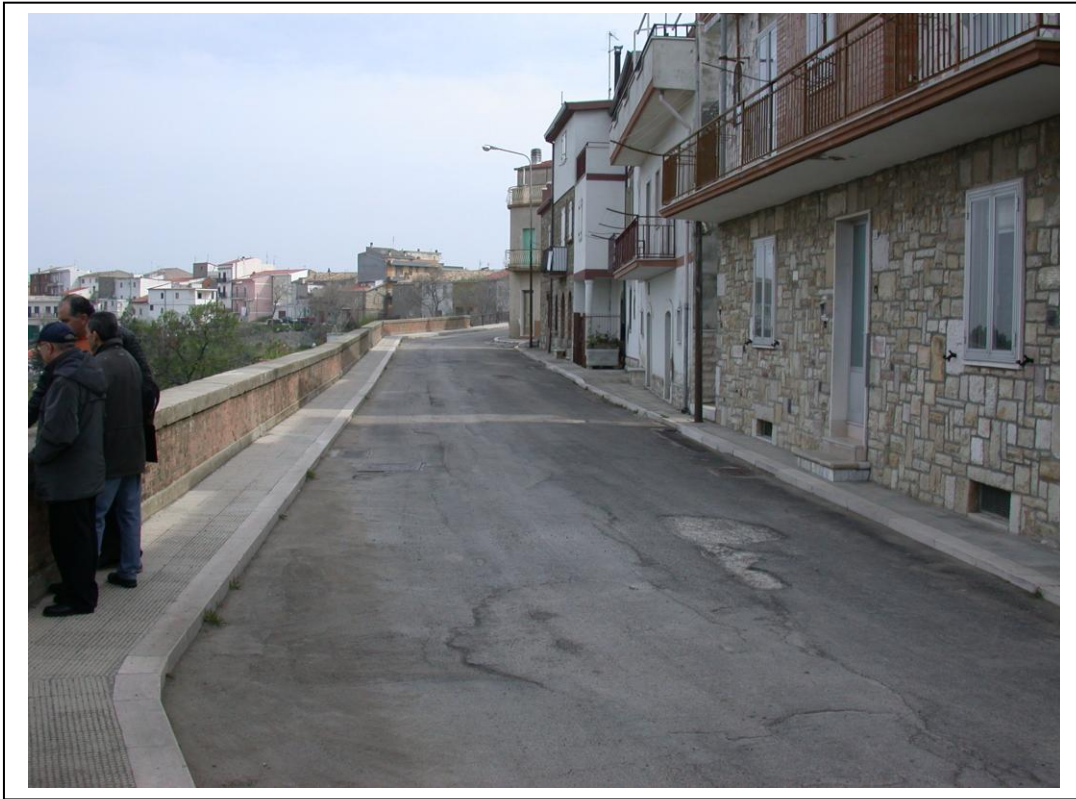
*Figura 5: Panoramica di Via Ripa Cavallina e degli edifici del centro abitato nella periferia nord occidentale di Castelnuovo della Daunia.. (Foto scattata ad Aprile 2003)*

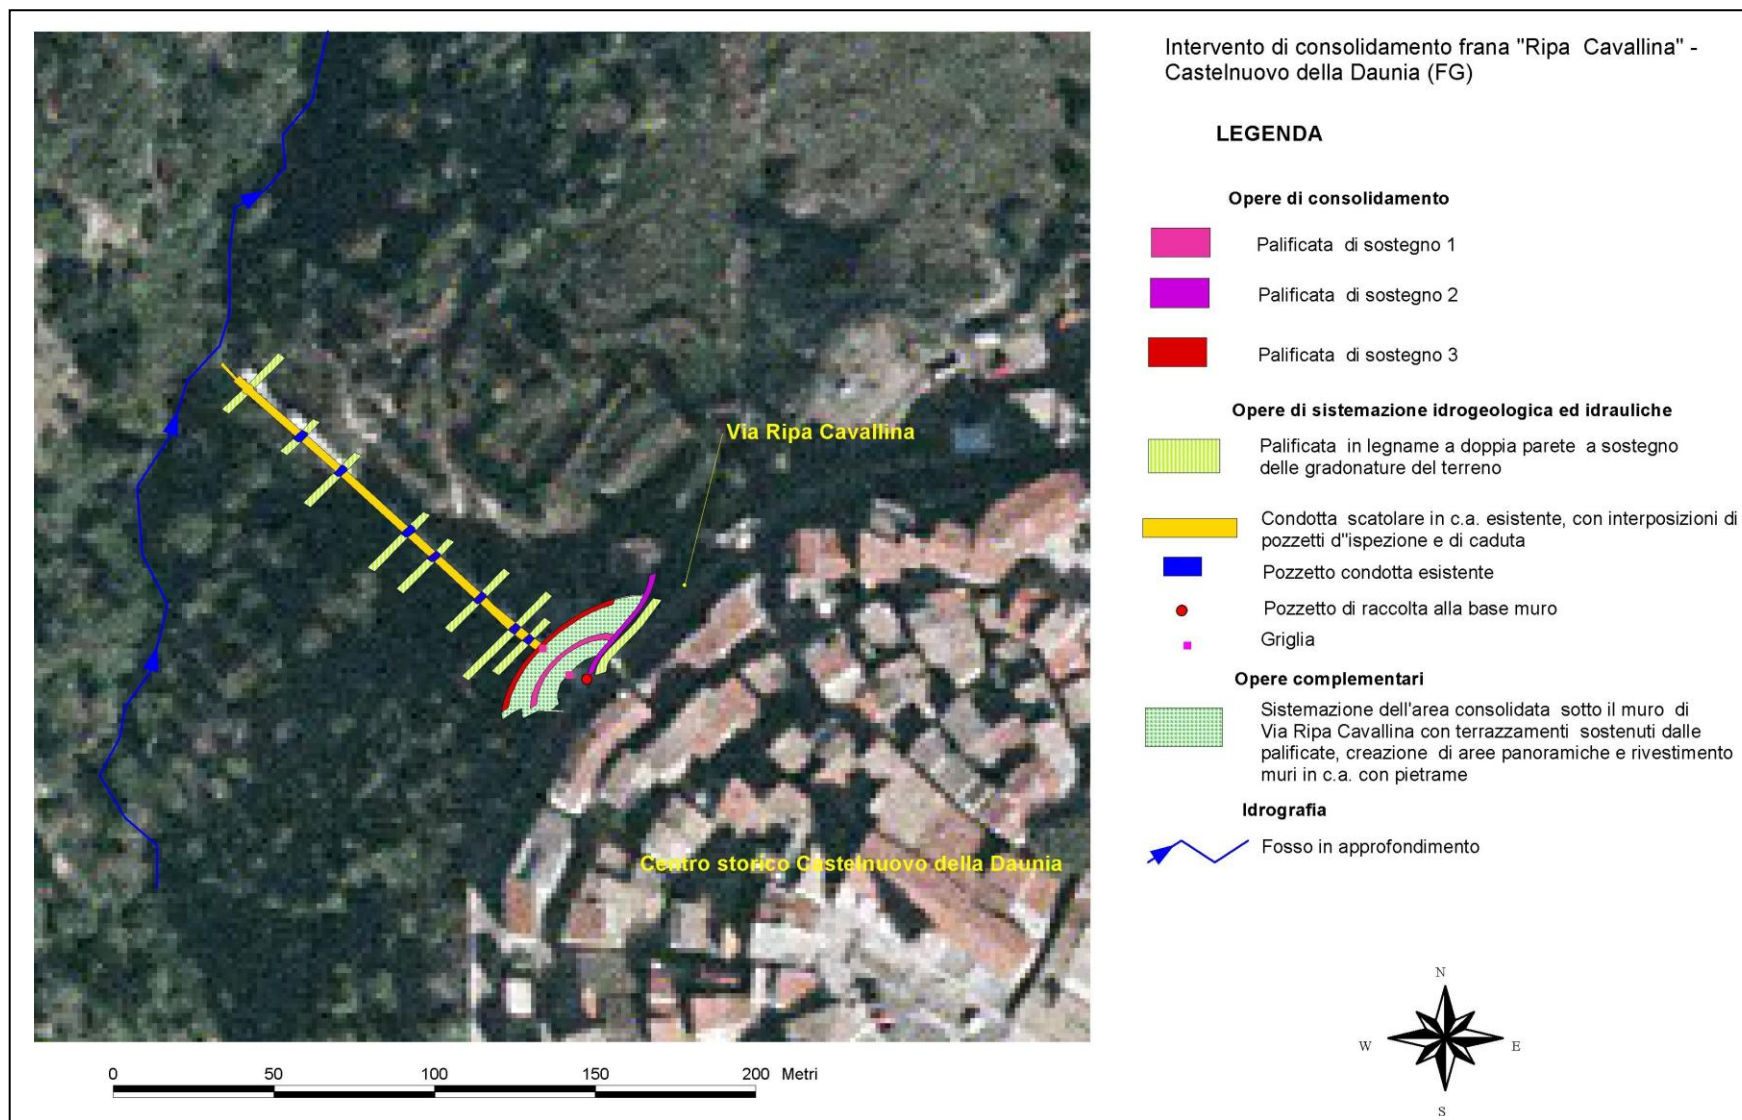
Figura 9: Ortofoto con ubicazione dei principali interventi di consolidamento e di sistemazione della scarpata in frana in località "Ripa Cavallina", situata nella periferia nord occidentale del centro abitato di Castelnuovo della Daunia (FG) - (Ortofoto - fonte Terra Italy).
