Fig. 1 Ubicazione dell'area dell'intervento di consolidamento della "Zona Giarosetta - Via Le Cesi" nella periferia sud del centro urbano di Faeto (Fg). Stralcio tratto dalla tavoletta I.G.M. 174 IV NE alla scala 1: 25.000.

Fig.2 Ortofoto della zona Giarosetta – Via Le Cesi, nella periferia nord-orientale di Faeto (FG), con ubicazione degli interventi in progetto riportati nella Tavola A3 del progetto esecutivo “Lavori di Risanamento Area Giarosetta in agro del Comune di Faeto – Progetto Stralcio” - (Compagnia Generale riprese aeree S.p.A. Parma).

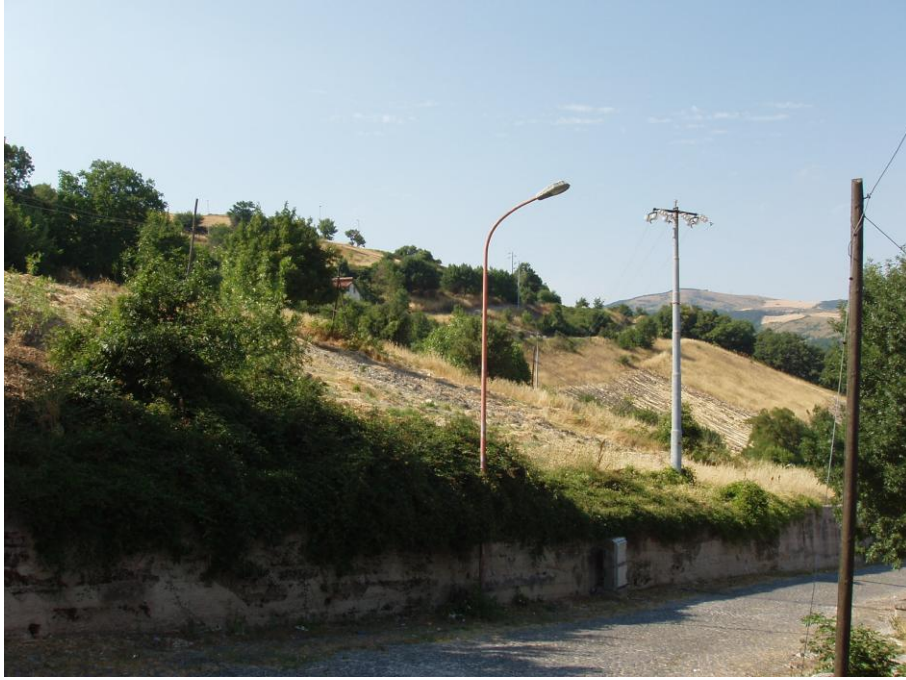
*Fig. 4. Versante in frana in località Giarosetta, compreso tra i tornanti della strada provinciale Faeto – Roseto Valfortore, in alto, e Via le Cesi, in basso (foto agosto 2008)*

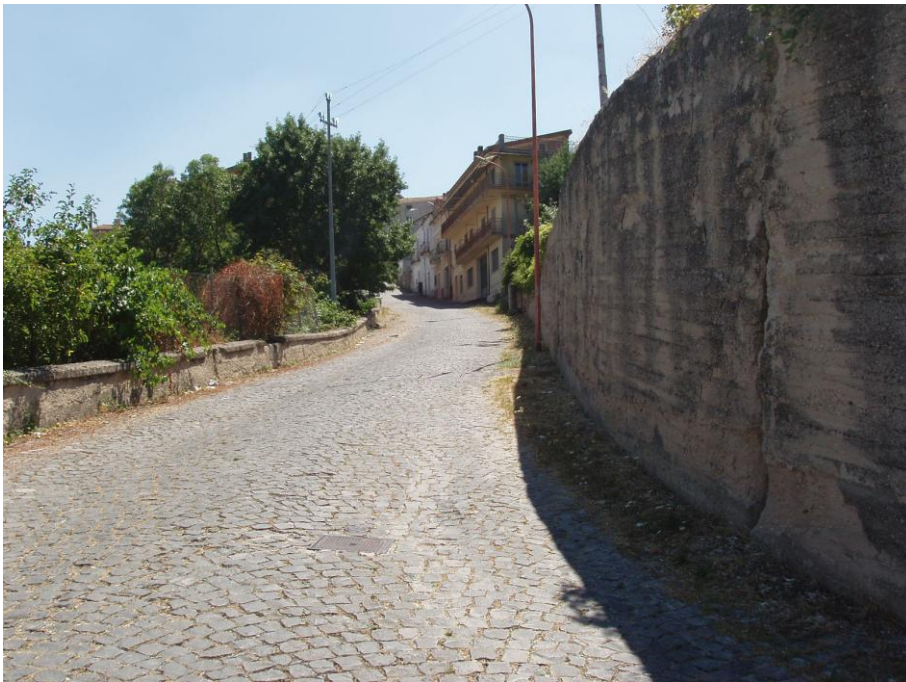
*Fig. 5. Via Le Cesi: Panoramica della sede stradale e del muro di sostegno sul lato monte dissestati (foto agosto 2008)*

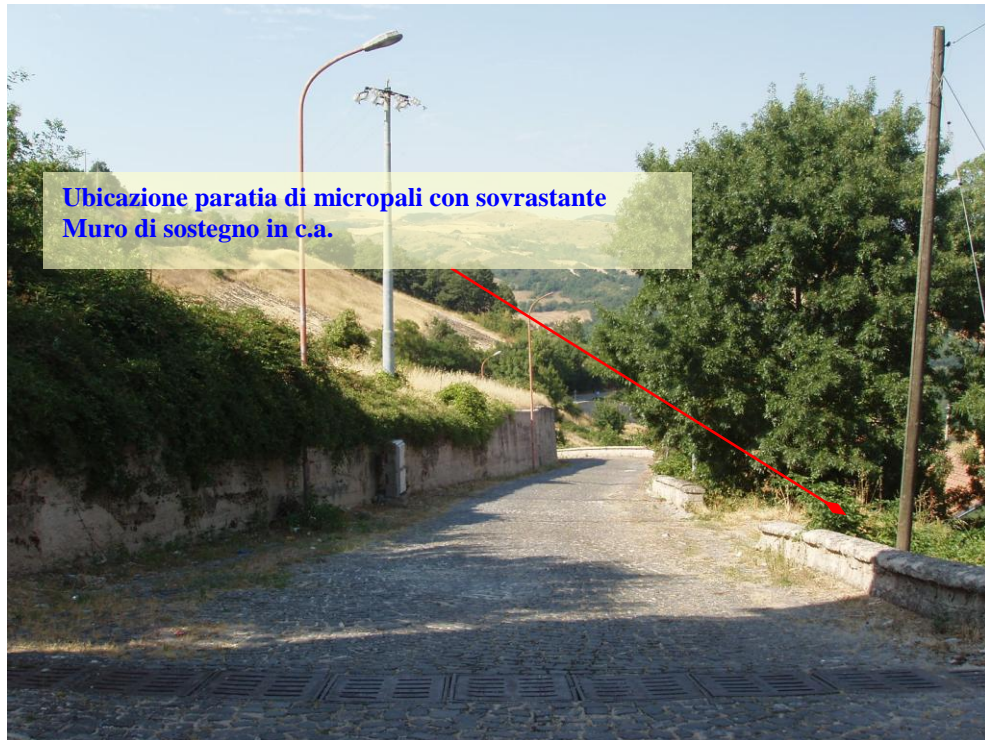
*Fig. 7. Panoramica di Via Le Cesi interessata dall'intervento in progetto. Per il consolidamento del pendio in frana e la messa in sicurezza della strada è prevista la realizzazione di una paratia di micropali con sovrastante muro di sostegno in c.a., ancorato sulla trave di collegamento in testa dei micropali (foto agosto 2008)*

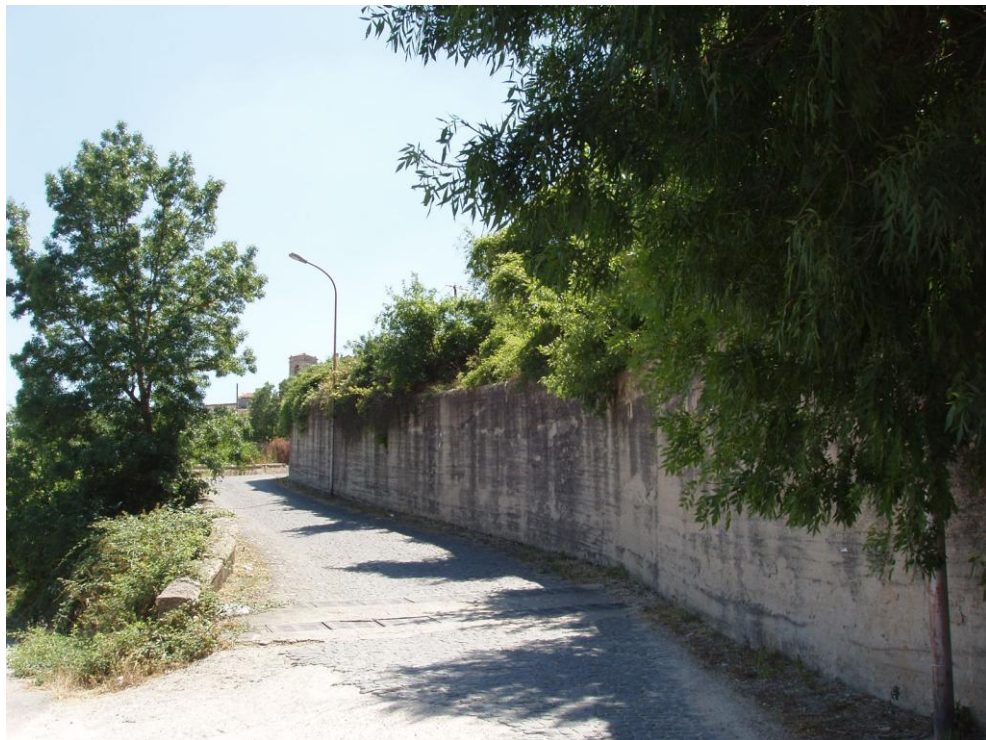
*Fig. 8 Intervento di consolidamento e messa in sicurezza Zona Giarosetta – Via Le Cesi: innesto di Via Le Cesi sulla Strada Provinciale SP 125 (foto agosto 2008)*
